**Fastighetsuppgifter**

Öjersbo 1:47

Öjersbovägen 53

| Besiktningsdatum | 2025-06-26 |

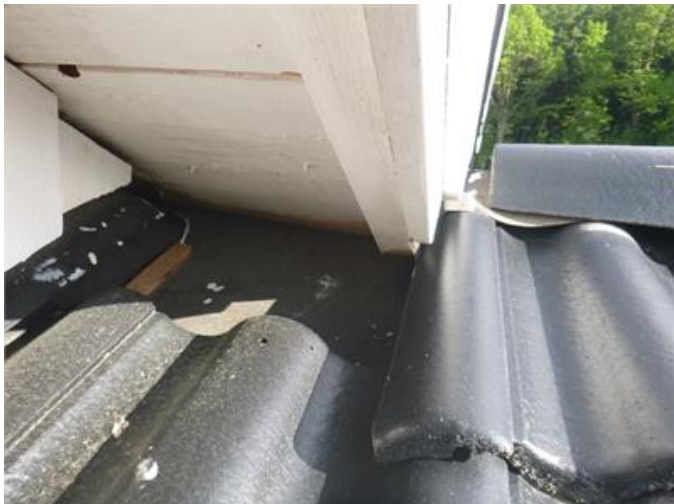
| Besiktningsresultat | | | | | |
|---|---|---|---|---|---|
| Tak | | X | | | Nocktätning finns inte. Panna/plåt saknas på enstaka ställe. Taket bågnar bitvis. Bild 1 |

Bilden visar del av tak där panna/plåt saknas.

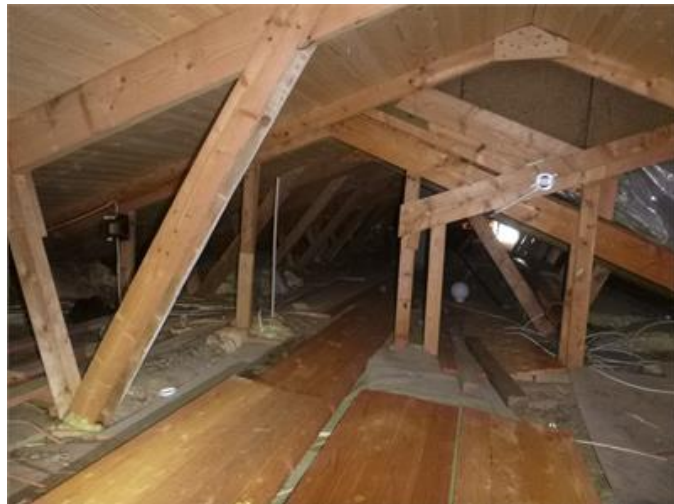
| Besiktningsresultat | | | | | |
|---|---|---|---|---|---|
| <b>Vind</b> | X | | | | Inget att notera. Bild 2 |

Bilden visar vy av vind.

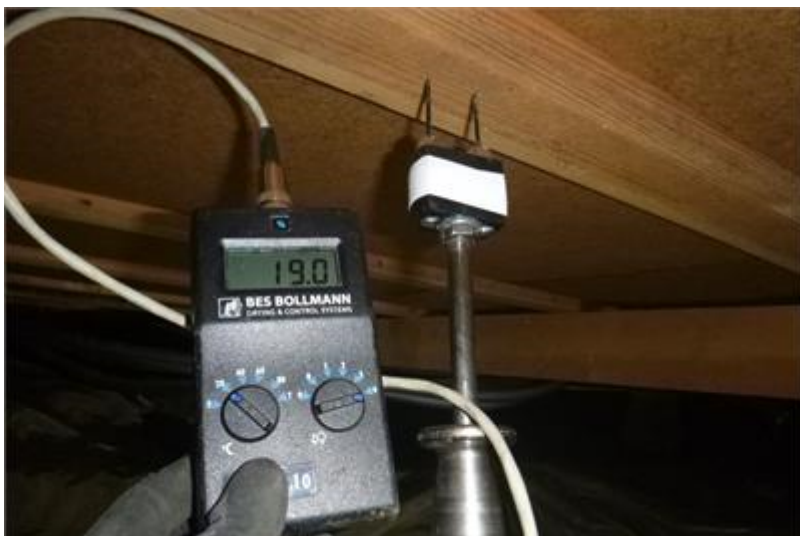
Det kritiska gränsvärdet för mikrobiell tillväxt är ca 17% fuktkvot i trä.

Vid kontroll av konstruktion mättes fuktkvoter stickprovsvis i trossbottens undersida till ca 19% fuktkvot. Mikrobiell påväxt förekommer i utrymmet. Delar av krypgrunden är ej besiktigad p.g.a. trångt utrymme i grunden.

Notera att stickprovsmässig undersökning är utförd. För att säkert fastställa konstruktionens uppbyggnad, kondition och fuktstatus måste en mer omfattande undersökning utföras.

Det rekommenderas att denna besiktning kompletteras med en fördjupad undersökning för att utreda orsaken till samt omfattningen av de fuktelaterade skadorna/bristerna.

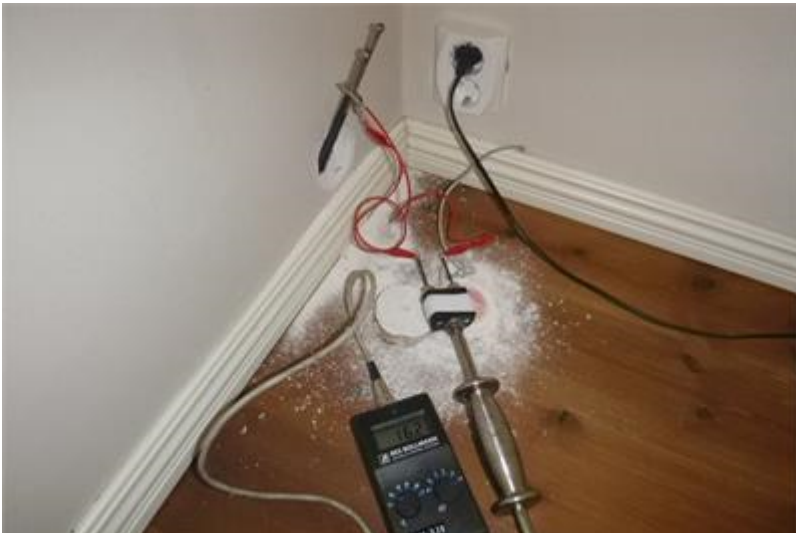
Det kritiska gränsvärdet för mikrobiell tillväxt är ca 17% fuktkvot i trä.

Vid kontroll av konstruktion mättes fuktkvoter stickprovsvis i ovankant ytterväggssyllen genom ett provhål i ytterväggen i matsalen till ca 16% fuktkvot samt i ovankant ytterväggssyllen genom ett befintligt hål i ytterväggen i tvättstugan till ca 12,5% fuktkvot. Inga avvikande lukter kunde kännas i bostaden vid besiktningstillfället.

Vid kontroll av konstruktion uppmättes fuktkvoter under det kritiska gränsvärdet för mikrobiell tillväxt. Notera att stickprovsmässig undersökning är utförd. För att säkert fastställa konstruktionens uppbyggnad, kondition och fuktstatus måste en mer omfattande undersökning utföras.
