# Besiktningsprotokoll

Anticimex Försäkringsbesiktning i samarbete med Fastighetsbyrån

| Fastighetsadress:<br>Odlingsvägen 5 | |
| Postnummer:<br>647 35 | Ort:<br>Mariefred |

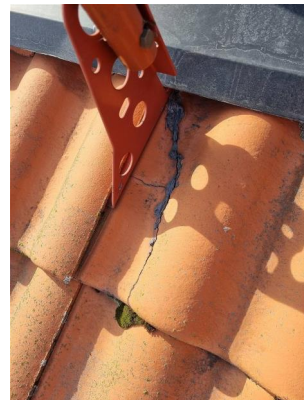
Takpannor är skadade.

Då det förekommer skadade/spruckna takpannor finns det risk för fuktskador på underliggande konstruktioner.

Taket besiktades från takluckan.

Efter besiktningen av detta hus så är min bedömning att det är i ett underhållet skick. Det som jag dock skulle vilja belysa är att det finns några trasiga pannor på taket som jag rekommenderar att man byter ut.

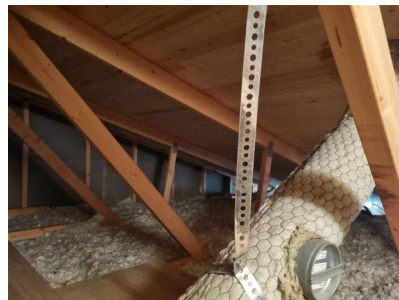
Vid kontroll av vinden uppmättes fuktvärden under kritisk fuktnivå för mikrobiell tillväxt och en normal lukt upplevdes. Fuktkvoten i underlagstak/takbjälkar uppmättes till 9 %.

Det finns risk för mikrobiell tillväxt om den relativa fuktigheten (RF) i den omgivande luften är över 75 %. I furuvirke motsvarar det en fuktkvot (FK) på 17 %.

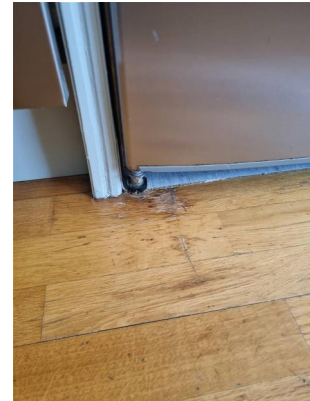
Golvet har fuktfläckar.

Fläckarna beror på ett läckage 2024 från diskmaskinen.

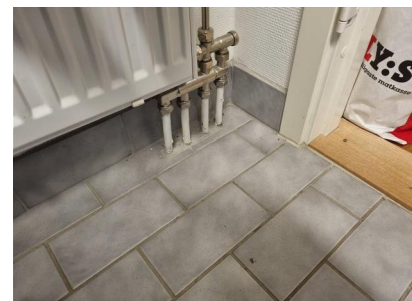
Rör genomföring finns i golv.

Rör genomföringar i golv medför en ökad risk för att vatten tränger ner i omkringliggande konstruktioner och orsakar fuktskador. Vid uppbyggnaden av utrymmet var detta tillåtet och utförandet anses därför vara fackmässigt utfört. I dagens branschregler är detta inte längre tillåtet.

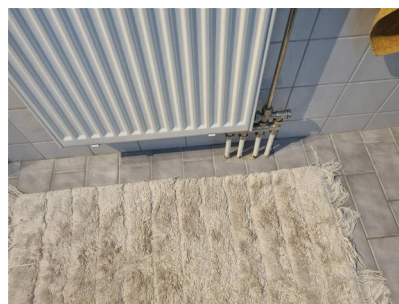
Rör genomföring finns i golv.

Rör genomföringar i golvet medför en ökad risk för att vatten tränger ner i omkringliggande konstruktioner och orsakar fuktskador. Vid uppbyggnaden av utrymmet var detta tillåtet och utförandet anses därför vara fackmässigt utfört. I dagens branschregler är detta inte längre tillåtet.

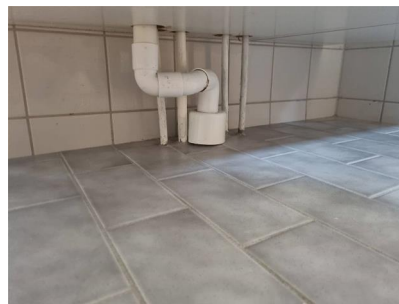
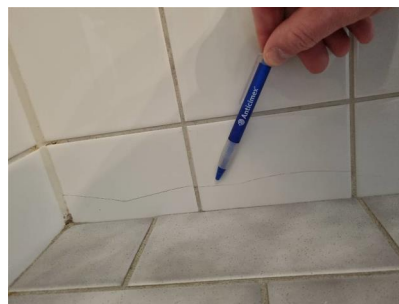
Rör genomföring finns i golv.

Rör genomföringar i golvet medför en ökad risk för att vatten tränger ner i omkringliggande konstruktioner och orsakar fuktskador. Vid uppbyggnaden av utrymmet var detta tillåtet och utförandet anses därför vara fackmässigt utfört. I dagens branschregler är detta inte längre tillåtet.

Sprickor noterades i kakelplattor.
