# Besiktningsprotokoll

Anticimex Försäkringsbesiktning i samarbete med Fastighetsbyrån

| Fastighetsadress:<br>Södra Strandängsvägen 6 | |

| Besiktningsdatum:<br>2025-06-19 | Protokollnummer:<br>69077715 |

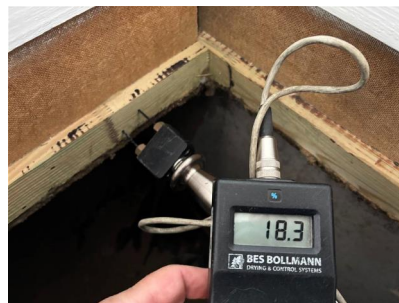
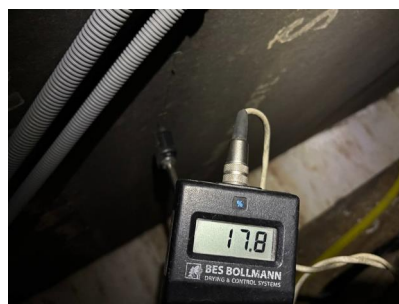
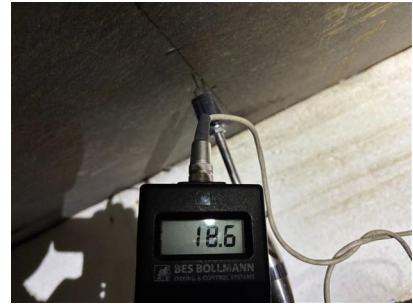
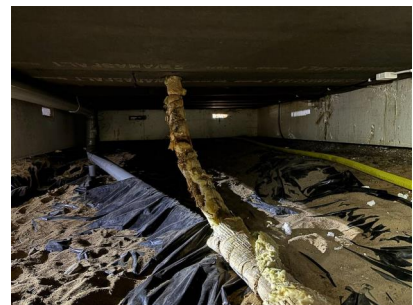
Vid kontroll av konstruktion i krypgrund noterades fuktvärden över kritisk fuktnivå och det förekommer mikrobiell påväxt på bjälklagets undersida.

De höga fuktvärdena och den mikrobiella påväxten innebär att grundens klimat under delar av året är för fuktigt. Detta kan i förlängningen leda till rötskador i konstruktionen. För att undvika detta så måste krypgrundens klimat bli torrare. (Installation av krypgrundsavfuktare rekommenderas).

Risk för mikrobiell tillväxt föreligger om den relativa fuktigheten i den omgivande luften är över 75 % vilket i furuvirke motsvarar en fuktkvot på 17%. Fuktkvoten uppmättes mellan 17,8% och 18,6% i bjälklagets undersida.

Uteluftsventilerade krypgrunder med bjälklag av organiskt material har ofta fuktskador på grund av naturlig fuktpåverkan. Detta kan resultera i mikrobiella skador.

För att undvika detta så måste grundens klimat bli torrare. Läs Anticimex faktablad om uteluftsventilerade krypgrunder för tips och råd.

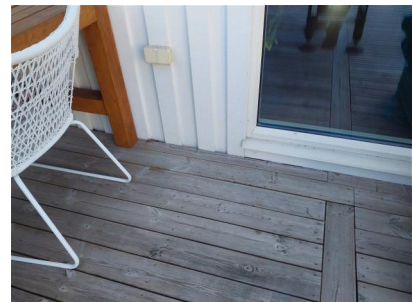
Fasadpanelen är lokalt avslutad under/ bakom tralldäck. Vilket bl.a. försvårar framtida underhåll samt ökar risk för fuktuppsug i ändträ. Vid målning bör närmsta trallbräda demonteras för att även kunna måla ändträ på panelen.

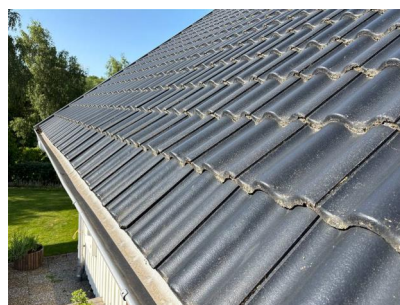
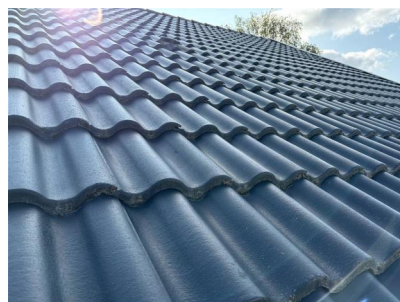
Inget att notera.

Taket är besiktigt från stege lutad mot hängränna.

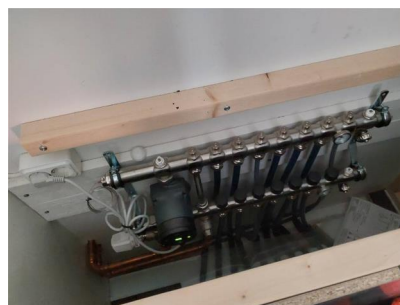
Rörslitsen för golvvärmen saknar vattentät botten.

En rörslits ska ha en vattentät botten och vara försedd med skvallerrör.  
När det saknas ökar risken för att ett läckage inte upptäcks i tid. Det kan leda till fuktskador i omkringliggande konstruktioner.

Det rekommenderas att placera ett vattenläckagelarm i utrymmet.  
Syftet med denna installation är att förebygga skada vid ett ev. läckage i detta skåp. För att detta skall fungera är det viktigt att batteribyte sker enligt tillverkarens anvisningar.

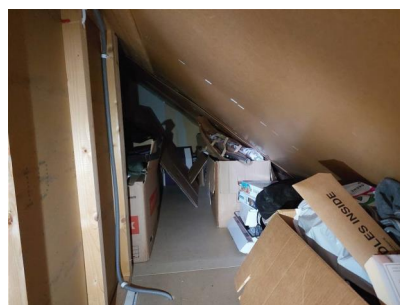
Inget att notera

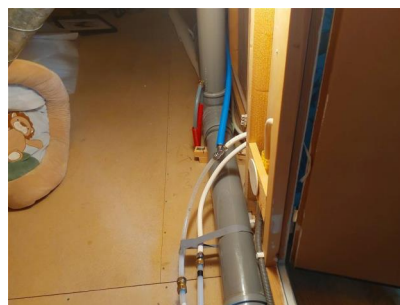
Kopplingsstället saknar vattentät botten.

Om det finns rörkopplingar/ skarvar ska dem sitta i ett vattentätt skåp med vattentät botten och vara försedd med skvallerrör. När det saknas ökar risken för att ett läckage inte upptäcks i tid. Det kan leda till fuktskador i omkringliggande konstruktioner.

Det rekommenderas att placera ett vattenläckagelarm i utrymmet. Syftet med denna installation är att förebygga skada vid ett ev. läckage i detta skåp. För att detta skall fungera är det viktigt att batteribyte sker enligt tillverkarens anvisningar.

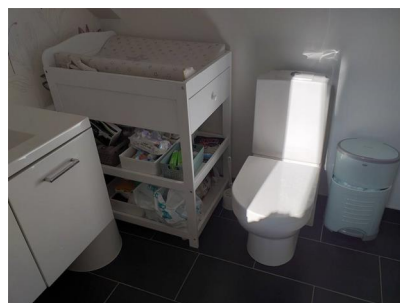
Golvet i utrymmet är inte fuktsäkrat innan man la in klinker

Avsaknaden av tätskikt på golvet samt tröskel ökar risken att vatten tränger in i angränsande konstruktioner och rum vilket i sin tur kan leda till fuktrelaterade skador.
