# Besiktningsprotokoll

Anticimex Försäkringsbesiktning i samarbete med Fastighetsbyrån

| Fastighetsadress:<br>Forsbäcksvägen 3 | |

| Besiktningsdatum:<br>2025-06-09 | Protokollnummer:<br>69048385 |

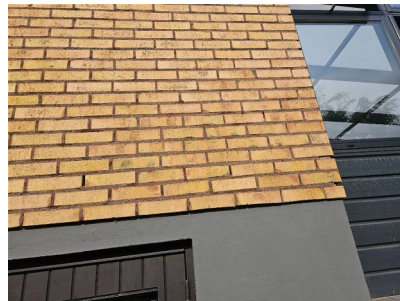
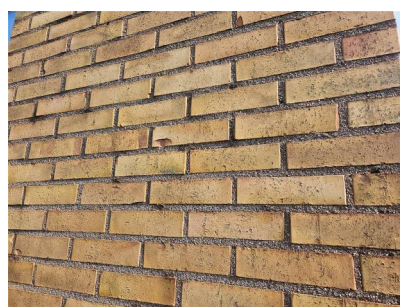
Tegelfasaden är äldre med ytterst lokala frostsprängningar.

Tegel är ett starkt och tåligt fasadmateriäl som kräver lite underhåll. Ofta förekommer tunna sprickor vilket oftast har kosmetisk betydelse. Med tiden behöver dock oftast fogar kompletteras samt fasadens kramling (förankring i stommen) kan rosta sönder/lossna vilket innebär att fasaden kan bukta/svikta. Vanligt förekommande är även att armeringen över fönster/dörrar rostar (utvidgas) varvid den kraften kan orsaka fogsläpp och sprickbildning i tegelfasader. Ovanstående kan i sin tur leda till fuktskador i bakomliggande konstruktioner. Stora avvikelser förekommer dock beroende på hur utsatt fasaden är.

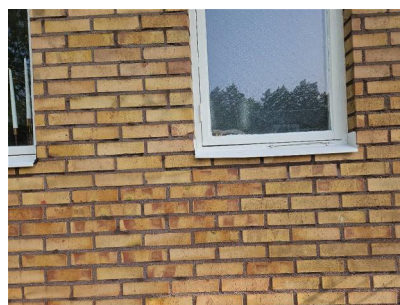
Isolerglas är äldre med mindre underhållsbehov, enstaka äldre fönster är svåröppnat.

Befintliga fönster är äldre vilket betyder att tätningen mellan fönsterrutorna kan vara sämre. Detta kan leda till att missfärgning/imma kan uppstå mellan glasrutorna.

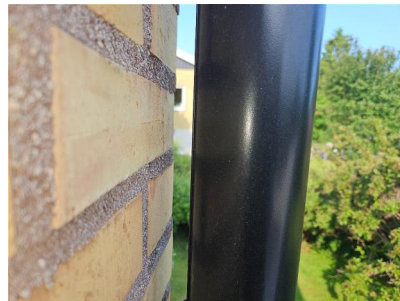
Fals på stuprör vänd mot fasad.

Falsen på stuprören kan med fördel vändas ut från fasaden för att lättare se om röret blivit skadat efter vinterns påfrestningar samt för att undvika skador på fasad vid ett eventuellt läckage.

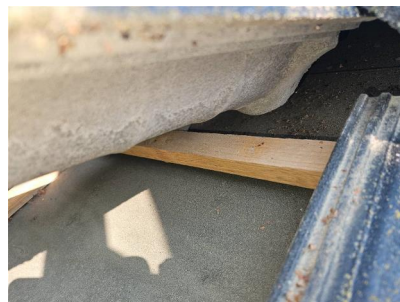
Nedersta pannraderna bedöms ej vara fast förankrade i underliggande läkt.

Enligt monteringsanvisningar bör yttersta/nedersta pannraderna vara fast förankrade i underliggande läkt.

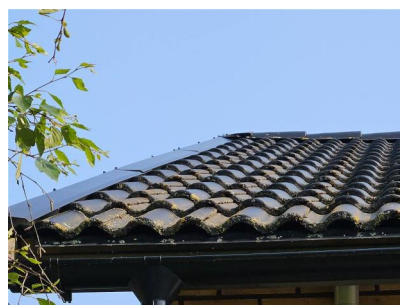
Vindskiveplåt har lokalt en bristfällig täckning över yttersta pannraden

Detta medför risk för att regnvatten kan tränga in vilket i sin tur kan leda till mikrobiella skador (angrepp av mikroorganismer) i tak- och väggkonstruktioner.

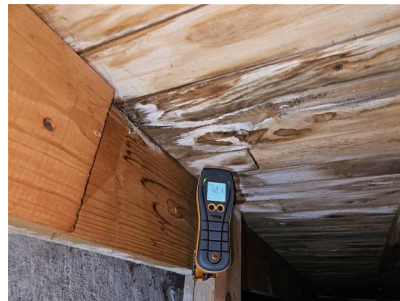
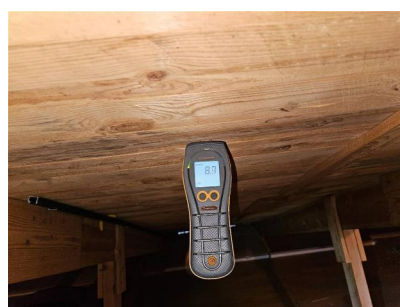
Mikrobiell lukt känns i vindsutrymmet, vidare noterades äldre fuktmarkeringar runt murstock.

Trots att fuktmätningen gav fuktvärden under kritisk fukt nivå känns en mikrobiell lukt i vindsutrymmet.

Vid fuktkvotsmätning som utfördes stickprovsvis i underlagstak uppmättes fuktkvoter under den kritiska gränsen för mikrobiell tillväxt (vanligt förekommande i liknande hus).

Risk för mikrobiell tillväxt föreligger om den relativa fuktigheten (RF) i den omgivande luften är över 75% vilket i furuvirke motsvarar en fuktkvot (FK) på 17 %.

Fuktkvoter uppmättes till 8,7-12,1% i underlagstak.

Vi rekommenderar en fördjupad undersökning för att bedöma orsak och omfattning.

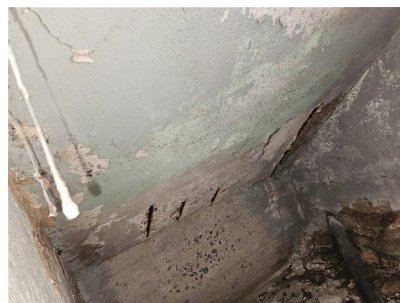
Lokala betongsläppor/blottlagd rostig armering noterades i trappkonstruktionen som är motgjuten mot huset.

När armering rostar utvidgas den kraftigt vilket kan orsaka fogsläpp och sprickbildning i altanen. Vilket till viss del redan inträffat. Detta kan i sin tur leda till skador i konstruktionen.

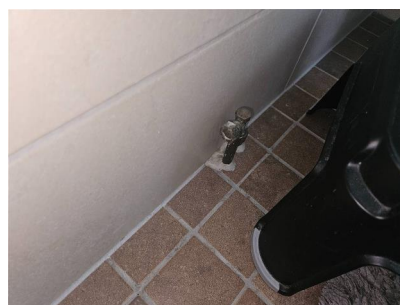
Rör genomföring finns i golv.

Rör genomföringar i golvet medför en ökad risk för att vatten tränger ner i omkringliggande konstruktioner och orsakar fuktskador.

Normala fuktvärden indikerades mot klinker/kakel.

En viss fukt tränger alltid in bakom kakel/klinker via fogarna, detta är helt normalt och innebär inte att tätskiktet/ våtrumsisoleringen under kaklet/klinkern är bristfälligt eller ur funktion.
