Besiktningssprotokoll

Anticimex Försäkringsbesiktning i samarbete med Fastighetsbyrån

Fastighetsbeteckning: Körninge 1:18	
Fastighetsadress: Stengårdsvägen 17	
Postnummer: 614 90	Ort: Söderköping

Besiktningdatum: 2025-06-24	Protokollnummer: 69091143
Temperatur: 14 °C	Väderlek: Halvklart
Tekniker: Fredrik Mård	
E-post: fredrik.mard@anticimex.se	
Kontor: Norrköping	
Närvarande: Fastighetsägare

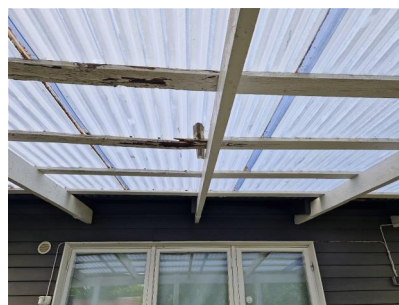
Altan med skärmtak.

Rötskador finns i delar av konstruktionen.

Jag rekommenderar renovering och underhåll av hela altanen.

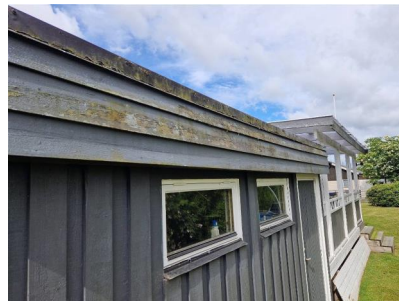
Delar av fasadbeklädnaden har färgsläpp och torrsprickor, främst garage och vindskivor.
Några brädor på garage har vridits.

Fasadbeklädnad och träkonstruktioner där målningsbehov finns riskerar att få fukt- och rötskador på grund av sämre vattenavvisande förmåga.

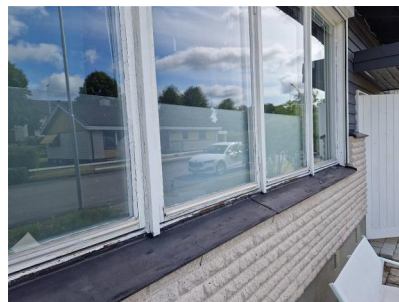
Fönster och dörrar är i behov av målning/underhåll.

Fönster och dörrar där målningsbehov finns riskerar att få fukt- och rötskador på grund av sämre vattenavvisande förmåga.

För att öka livslängden rekommenderas målning och underhåll.

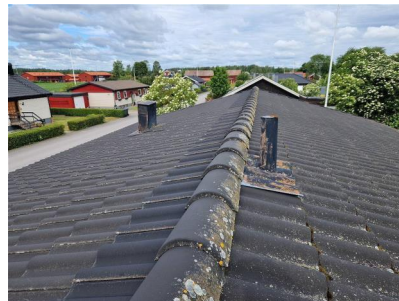
Äldre plåtdetaljer på yttertak och garagetak är inte utbytta i samband med takrenoveringen.
Mosspåväxt finns på takets norrsida.

Detta kan leda till fuktskador i bakomliggande konstruktioner.

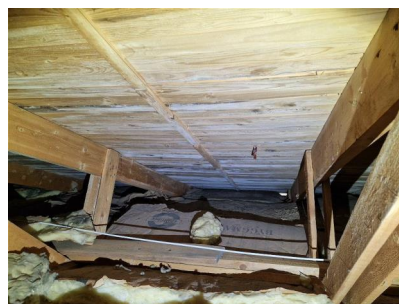
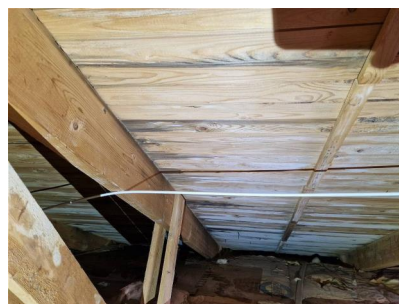
Mikrobiell påväxt finns på underlagstaket, främst norrsida.

Detta kan vara ett tecken på att vinden tillförs fukt inifrån bostaden. Observera att besiktning av bostadens ventilationssystem inte har ingått i uppdraget.

Ställvis förekommer mindre fuktfläckar på underlagstaket. Det går inte vid besiktningstillfället att avgöra om det är ett pågående eller äldre problem. Enligt muntlig uppgift från fastighetsägaren har detta hållits under uppsikt och ingen förändring har skett.

Vid besiktningen uppmättes inga förhöjda fuktvärden på mätbara fläckar. Jag rekommenderar fortsättningsvis översikt och åtgärd vid behov.

För att komma tillrätta med detta kan fuktillförseln inifrån bostaden behöva minskas. Det kan göras genom att ventilationen i bostaden förbättras samt att eventuella otätheter i vindsbjälklaget (tak-/väggvinklar, taklucka med mera) tätas. Läs Anticimex faktablad om uppvärmda vindsutrymmen för tips och råd.

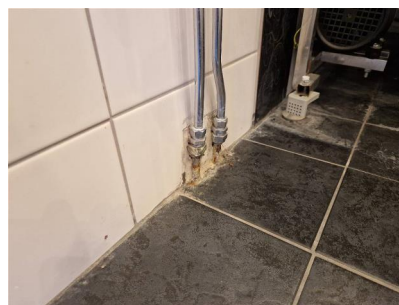
Tätskikt är synligt under klämringen i golvbrunnen.

När tätskikt är felmonterat i golvbrunnen innebär det risk för fuktskador. Vatten kan tränga ner i omkringliggande konstruktioner med fuktrelaterade skador som följd.

Rör genomföring finns i golv/väggvinkel.

Rör genomföringar i golvet medför en ökad risk för att vatten trängs ner i omkringliggande konstruktioner och orsakar fuktskador.

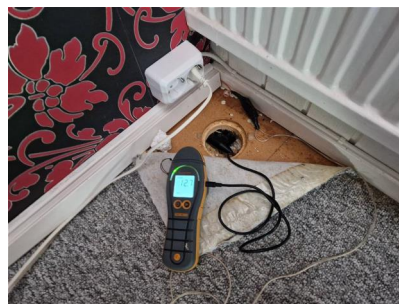
Vid kontroll av konstruktion uppmättes fuktvärden över kritisk nivå för mikrobiell tillväxt och viss avvikande lukt förekommer.

Via provhål i golv i gillestuga uppmättes fuktkvoten till 14% i golvregel. En svag avvikande lukt noteras.

Gränsen för mikrobiell tillväxt föreligger vid 17%.

Kontroll av konstruktion, se rubrik källarplan/allmänt.

Vi rekommenderar en fördjupad undersökning för att bedöma orsak och omfattning. Det är viktigt att tänka på att denna rekommendation om fördjupad undersökning gäller flytande/uppreglat golv och påreglade väggar på källarplanet.

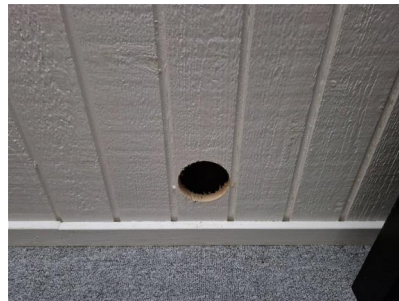
Via provhål i vägg i sovrum 5 uppmättes fuktkvoten till 26% i väggregel. En avvikande lukt noteras.

Kontroll av konstruktion, se rubrik källarplan/allmänt.

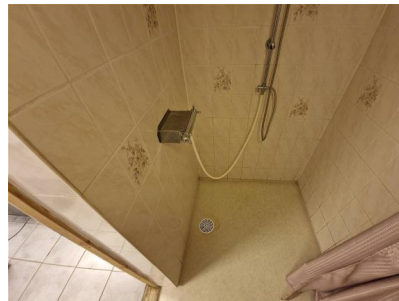
Golvattan har släppt runt gjutjärnsbrunnen. Utrymmet är äldre och har passerat tiden för sin tekniska livslängd.

Renovering av utrymmet rekommenderas. Kontakta en behörig våtrumsentreprenör för en renovering. I samband med renoveringen bör omkringliggande konstruktioner kontrolleras för att upptäcka eventuella följdskador.
