Vallda 17:66

Stutaliden 2

## Bilaga 1 för kontroll av valda konstruktioner

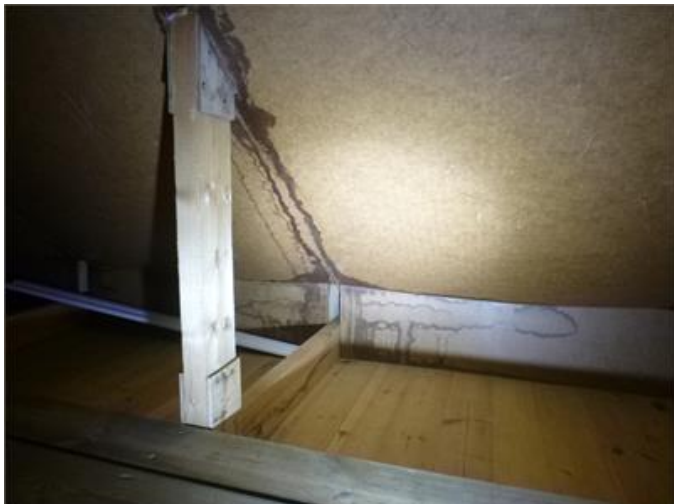
| Besiktningsresultat | | | | | |
|---|---|---|---|---|---|
| Sidovindar | | x | | | Missfärgningar noterades i ett av utrymmena, se kommentar/riskanalys. Bild 1 |

Missfärgningar förekommer i ett av utrymmena, dessa var vid besiktningstillfället torra och bedöms vara från tiden innan takomläggningen. Det rekommenderas att dessa hålls under uppsikt, skulle de öka i storlek eller annan förändring sker bör kontakt tas med en fackman för erforderliga åtgärder.

Bilden visar exempel på missfärgningar (sidovind).

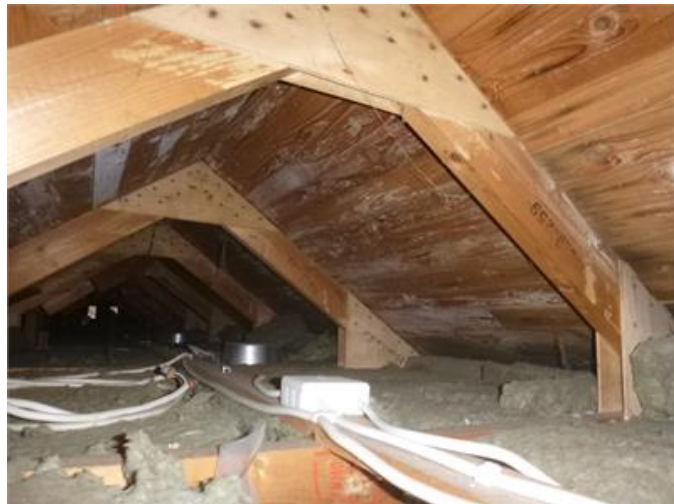
| Besiktningsresultat | | | | | |
|---|---|---|---|---|---|
| Vind | | x | | | Mikrobiell påväxt förekommer i utrymmet, se kommentar/riskanalys. Bild 2 (Utrymmet är besiktigt ifrån luckan p.g.a. trång ingång). |

Om det finns brister i tätningen mellan ett kallt och ett varmt utrymme finns det en risk att relativt varm och fuktig luft kommer ut från det varma utrymmet till det angränsande kalla utrymmet och träffar en kall yta och kondenserar. Missfärgning på yttertakskonstruktionen är en indikering på att inneluften har kommit ut i vinden så att ett gynnsamt klimat för en mikrobiell tillväxt har uppstått. Det kan vara en indikering på att ventilationen inomhus är undermålig. Får detta fortgå finns det en risk att man kan få skador på konstruktioner som i en förlängning påverkar byggnaden negativt.

Bilden visar vy av vind.

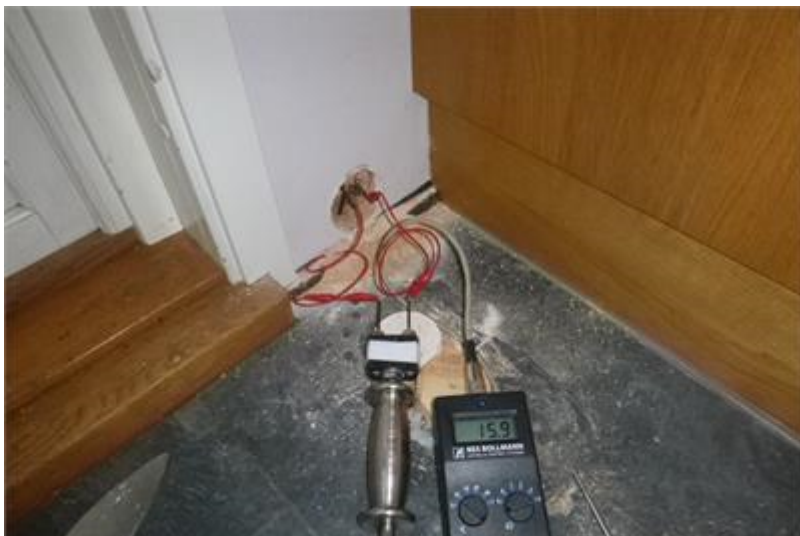
Vid kontroll av konstruktion mättes fuktkvoter stickprovvis i en yttervägg genom ett provhål i ytterväggen i köket till mellan 15- 16% fuktkvot. Vidare utfördes ett provhål i golvkonstruktionen i trappförrådet, fuktkvotsmätning av golvkonstruktionen var ej möjlig p.g.a. dess uppbyggnad. Inga avvikande lukter kunde kännas i provhålen/byggnaden vid besiktningstillfället.

Vid kontroll av konstruktion uppmättes fuktkvoter under det kritiska gränsvärdet för mikrobiell tillväxt. Notera att stickprovsmässig undersökning är utförd. För att säkert fastställa konstruktionens uppbyggnad, kondition och fuktstatus måste en mer omfattande undersökning utföras.
