# Besiktningsprotokoll

Anticimex Försäkringsbesiktning i samarbete med Fastighetsbyrån

| Fastighetsadress:<br>Hasselvägen 17 | |

| Besiktningsdatum:<br>2025-06-11 | Protokollnummer:<br>69045987 |

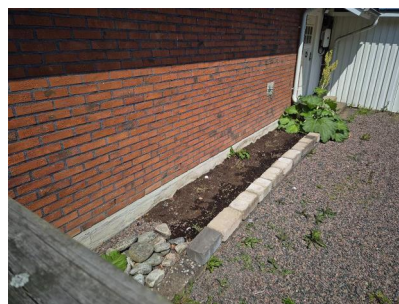
Fuktuppsug finns lokalt på sockeln samt att enstaka rabatter finns längs med faraden.

När sockeln suger upp fukt finns risk att fukten sprider sig till kringliggande konstruktioner.

Mindre sprickor finns i sockel.  
Dessa bedöms inte ha lett till bakomliggande skador.

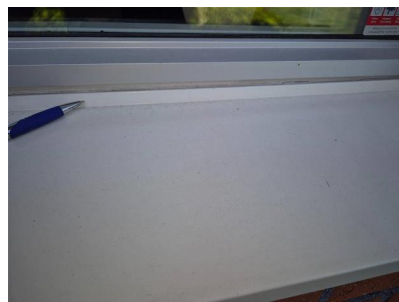
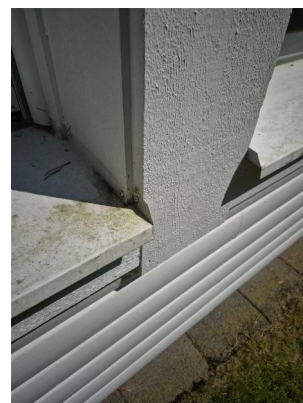
Merparten av fönster är äldre vilket betyder att tätningen mellan fönsterrutorna kan vara sämre. Detta kan leda till att missfärgning/imma kan uppstå mellan glasrutorna. Detta har hänt i allrummet med eldstad.

Underbleck på flera fönster är ej spikade samt att fönsterbleck på pool delen har otätheter vid uppvik samt bristfälligt montage mot fönsterrutan. Risk finns att fukt tränger in med fuktskador i bakomliggande konstruktioner som följd.

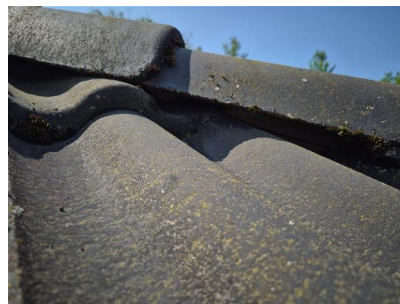
Nocktätning finns ej.

Då nocktätning saknas, kan vid extrema väderlekar vatten tränga in under nockpannor med fuktrelaterade skador på vindsutrymmet som möjlig följd.

Begynnande mosspåväxt noteras på betongpannorna.

Synlig pappspik noteras ner mot takfot. Detta ökar risken för fuktrelaterades skador.

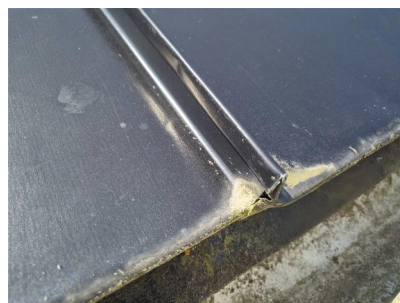
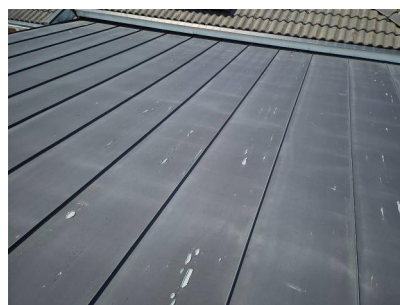
Otätheter noteras vid omvik mot takfot på plåttak över pooldelen.

Detta medför risk för att vatten kan tränga in vilket i sin tur kan leda till mikrobiella skador (angrepp av mikroorganismer) i takkonstruktionen.

Plåttaket över garaget har ett allmänt underhållsbehov.

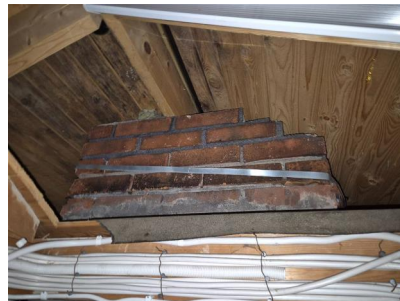
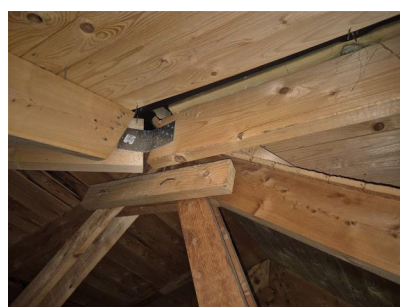
Mikrobiell påväxt finns på underlagstaket.

Den upptäckta mikrobiella påväxten på underlagstaket kan vara ett tecken på att vinden tillförs fukt inifrån bostaden och/eller uteluften.

Lokal infästning av takstol i anslutning till vindsluckan är bristfällig. Inga följdskador noteras p.g.a infästningen.

Vi rekommenderar en fördjupad undersökning för att bedöma orsak och omfattning.
