# Besiktningsprotokoll

Anticimex Försäkringsbesiktning i samarbete med Fastighetsbyrån

| Fastighetsadress:<br>Sjögervål Smihagen 1 | |

| Besiktningsdatum:<br>2025-06-25 | Protokollnummer:<br>69057870 |

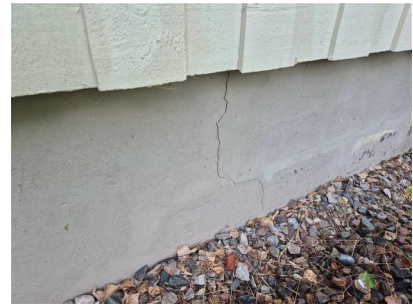
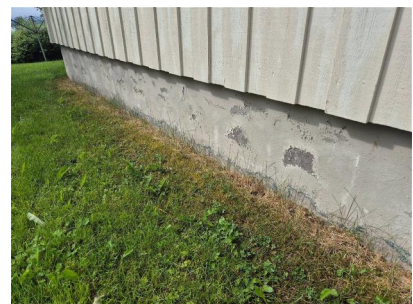
Sprickor finns i sockel.

Dessa bedöms inte ha lett till bakomliggande skador.

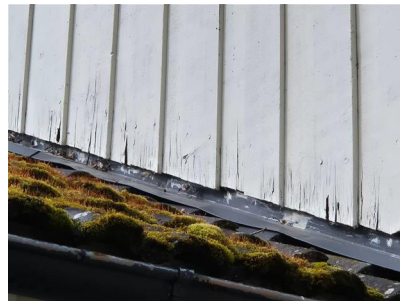
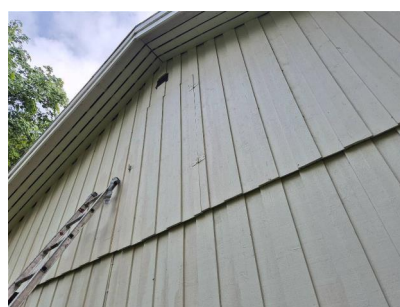
Mindre rötskador finns i fasadpanelen ovan garaget - se bild.

Dessa bedöms inte ha lett till bakomliggande skador.

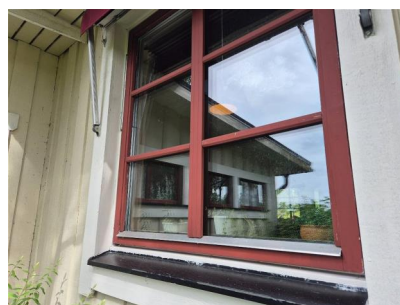
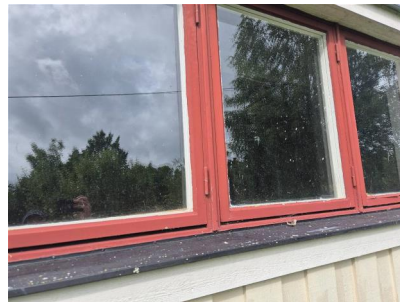
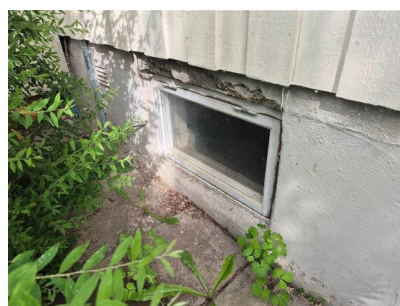
Isolerglas är äldre, vissa fönster har underhållsbehov (även källarfönster samt garagefönster)

Befintliga fönster är äldre vilket betyder att tätningen mellan fönsterrutorna kan vara sämre. Detta kan leda till att missfärgning/imma kan uppstå mellan glasrutorna.

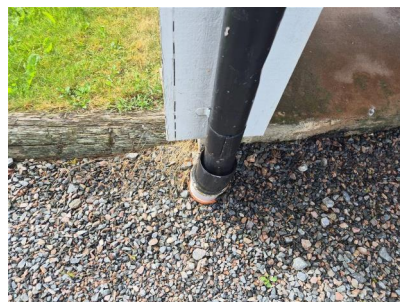
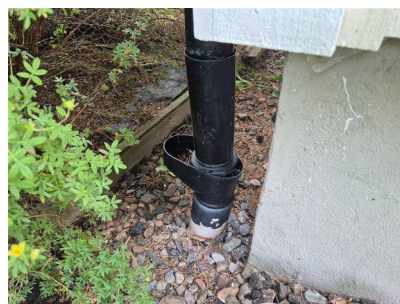
Lövsilar finns inte på samtliga stuprör (de som finns är ej av självrensande typ).

När det saknas lövsilar så finns det risk att det blir stopp i dagvattenledningen.

För att hindra stopp i dagvattenledningar rekommenderas komplettering av lövsilar samt eventuellt byte till självrensande typ.

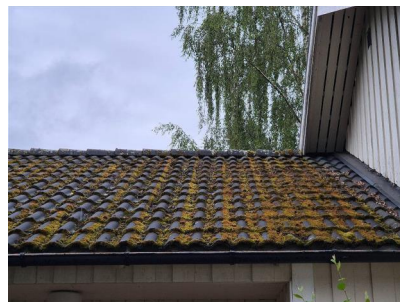
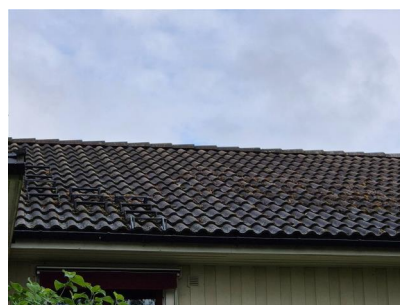
Mosspåväxt finns på takpannorna och underlagstak består av oljehärdad masonite.

Mossa som växer på taket kan leda till att taktäckningen har ett minskat motstånd mot vatteninträngning. Detta i sin tur kan leda till fuktskador på träläkt och takkonstruktionen vilket kan resultera i mikrobiella skador (angrepp av mikroorganismer).

För att öka livslängden på taket rekommenderas att mossan tas bort från takpannorna.

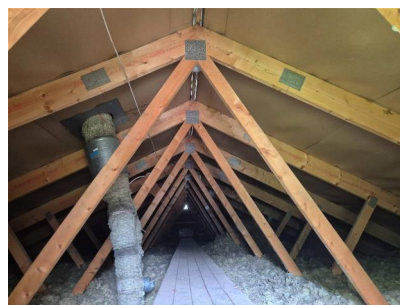
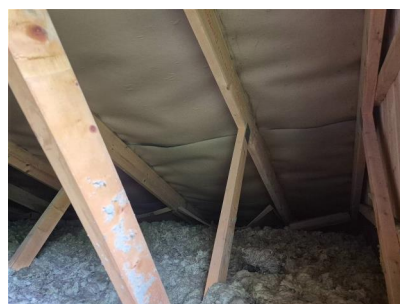
Fuktkvoter uppmättes i takstolar och underlagstak till mellan 10-11% Risk för mikrobiell tillväxt inträffar vid 75% relativ luftfuktighet vilket motsvarar 17% fuktkvot i furuvirke. Observera att fuktigheten på vinden ändras över säsongen, fuktigast är det vindtertid.

Underlagstaket består av träfiberskivor (oljahärdad masonite)

Eftersom underlagstaket består av träfiberskivor utan yttre täckning av papp under takbeklädnaden, finns risk vid ogynnsam väderlek att regnvatten/snö tränger in i skivskarvar med läckage på vindsutrymmet som följd. Med tiden kan även träfiberskivorna drabbas av fuktskador.

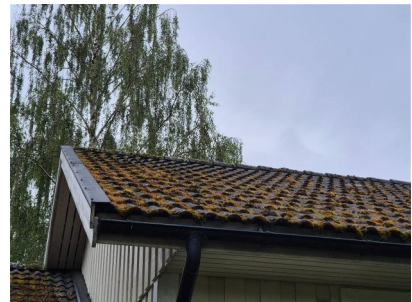
Sprickor och färgsläpp finns i sockel, mossor finns på takpannorna.

Se noteringar under rubrikerna "sockel" & "Tak"

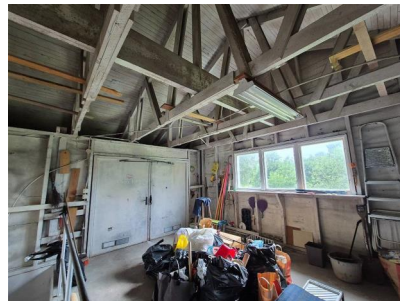
Oisolerat, ej uppvärmt garage.

Golvet är något slitet, vindpappen på väggar är lokalt skadad och otätheter finns runt garageport/dörrar.

Detta anses som mindre allvarliga punkter med hänsyn tagen till konstruktion.

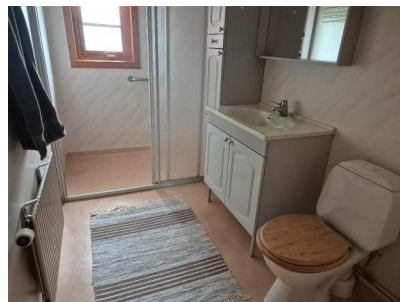
Våtutrymmet har äldre yt-/tätskikt samt golvbrunn. Rör genomföringar finns i golv och fönster finns olämpligt placerat i dusch.

Eftersom funktionen, som innebär att ytskiktet/tätskiktet ska vara vattentätt, kan vara nedsatt finns en ökad risk att vatten tränger igenom ytskiktet/tätskiktet med vattenskador i omkringliggande konstruktioner som följd.

Fuktindikering i utrymmet gav inga förhöjda fuktindikationer.

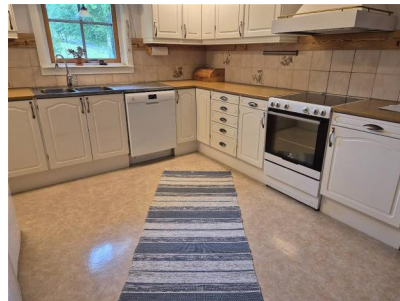
Separata droppskydd finns ej under kyl/frys eller i diskbänksskåp och avloppsslangen till diskmaskinen är ej förankrad med upphängningsbygel (plastmatta på golv med uppvik mot väggar finns).

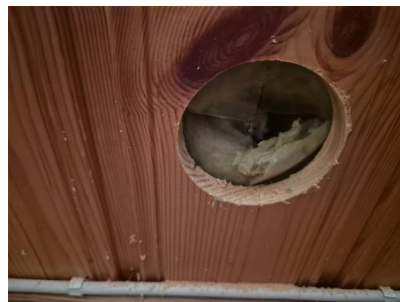
Vid kontroll av påreglad väggkonstruktion uppmättes fuktvärden under kritisk nivå för mikrobiell tillväxt dock kunde mikrobiell lukt kännas.

Källargrundmurar med påreglade isolerade ytterväggar. Denna konstruktion får ofta skador på grund av naturlig fuktvandring. Fuktkvoten uppmättes till 12% och den relativa fuktigheten uppmättes till 78 % vid en temperatur av 14°C. Risk för mikrobiell tillväxt sker vid en relativ fuktighet vid 75% vilket motsvarar 17% fuktkvot i furuvirke.

Vi rekommenderar en fördjupad undersökning för att bedöma orsak och omfattning. Det är viktigt att tänka på att denna rekommendation om fördjupad undersökning gäller hela källarens påreglade väggar.

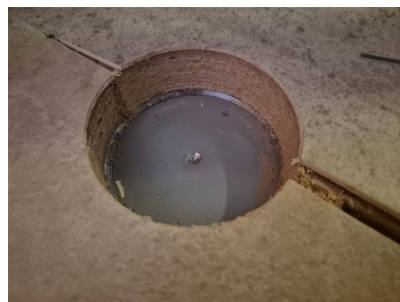
Vid kontroll av uppreglad/flytande golvkonstruktion som utfördes genom håltagning i golv under tröskel mellan tv-rum och sovrum uppmättes fuktvärden under kritisk nivå för mikrobiell tillväxt och normal lukt upplevdes.

Grundläggningen består av en betongplatta på mark utan underliggande isolering och med ett flytande golvspånskiva på en lättmetallskiva dikt an regel mot betongplattan (även synligt invid tröskel mellan hall och passage)

Fuktkvoten uppmättes till 10% i undersida golvspånskiva.

Flytande golvkonstruktion och eventuella väggsyllar riskerar att drabbas av fuktskador på grund av naturlig fuktpåverkan om fuktskyddet är bristfälligt utfört alternativt saknas. Fuktvandring kan ske från marken genom betongen till organiskt material genom så kallad kapillärsugning och diffusion, vilket kan leda till skador med lukt av mikrobiell karaktär. Om väggsyllarna är tryckimpregnerade kan även en kemisk lukt förekomma.

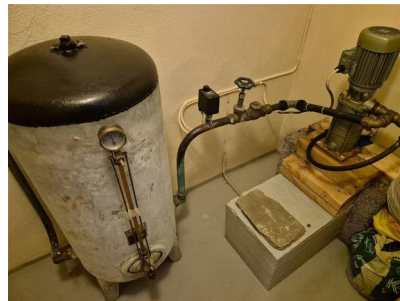
Golvbrunn finns inte i utrymmet.

I denna typ av utrymme bör en golvbrunn finnas. Avsaknaden utgör en ökad risk för fuktskador i omkringliggande konstruktioner.

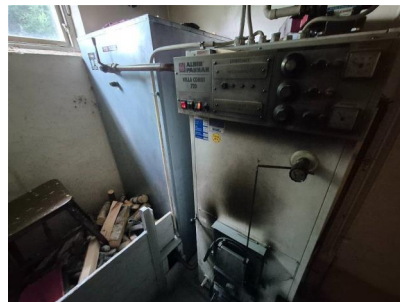
Gamla vedpannan med ackumulatortank finns kvar (ser ut att vara i drift)

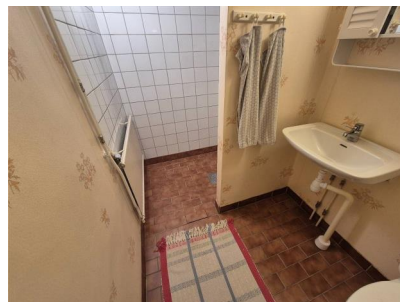
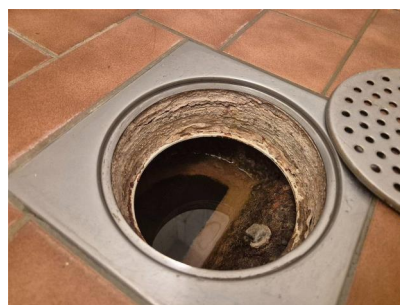
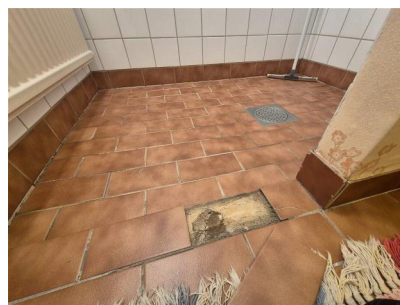
Våutrymmet har äldre yt-/tätskikt samt äldre rostangripen gjutjärnsbrunn. Lösa klinkerplattor förekommer och rörgenomföringar finns i golv.

Eftersom funktionen, som innebär att ytskiktet/tätskiktet ska vara vattentätt, kan vara nedsatt finns en ökad risk att vatten tränger igenom ytskiktet/tätskiktet med vattenskador i omkringliggande konstruktioner som följd.

Normala fuktvärden indikerades mot klinker/kakel.
