Ellboj 7

Stockenströms väg 38F

| Uppdragsnummer | A33421 |
| Besiktningsdatum | 2025-06-25 |

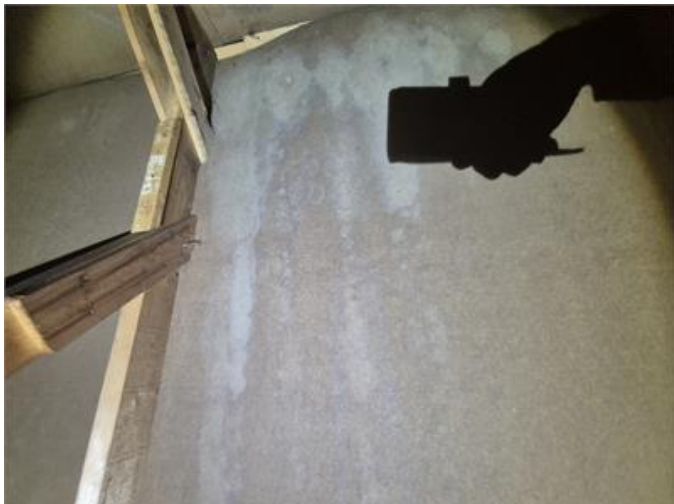
| Besiktningsresultat | | | | | |
|---|---|---|---|---|---|
| Vind | | X | | | Fuktfläckar förekommer på underlagstak av board, vilket är relativt normalt för konstruktionstypen. Takets insida bör regelbundet kontrolleras. |

Bild från vinden.

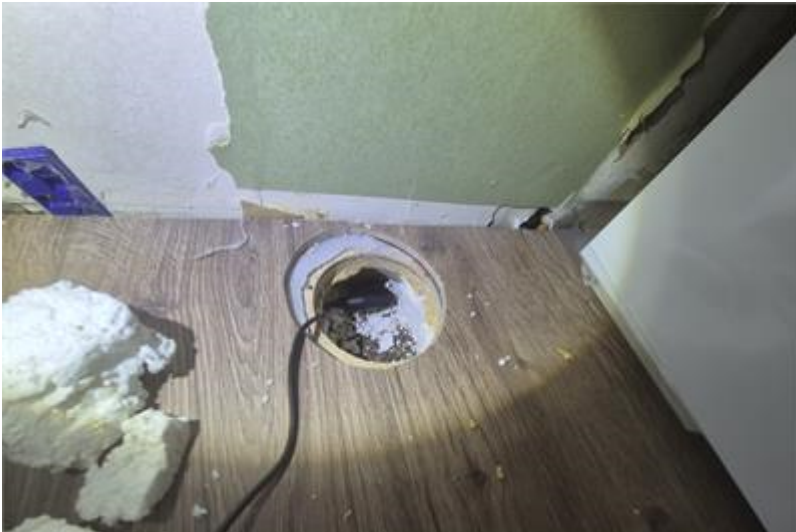
Det förekommer flytande golv på betongplatta, vilket betecknas som en riskkonstruktion med avseende på fukt- och mikrobiella skador. Indikationer har erhållits att skador kan föreligga och det rekommenderas därför att en fortsatt teknisk undersökning utförs. Se även info på protokollets näst sista sida Pos. 8.

Det kritiska gränsvärdet för mikrobiell tillväxt brukar anges till ca 15-17% fuktkvot (FK).

FK uppmättes till 22% vilket är över gränsvärdena för mikrobiell påväxt. Notera att stickprovsmässig undersökning är utförd samt att mätvärden normalt sett kan variera över årstiderna. För att säkert fastställa konstruktionens kondition och fuktstatus måste en mer omfattande undersökning utföras.
