# Besiktningsprotokoll

Anticimex Försäkringsbesiktning i samarbete med Fastighetsbyrån

| Fastighetsadress:<br>Lakvik Torpängen | |

| Besiktningsdatum:<br>2025-06-26 | Protokollnummer:<br>69089577 |

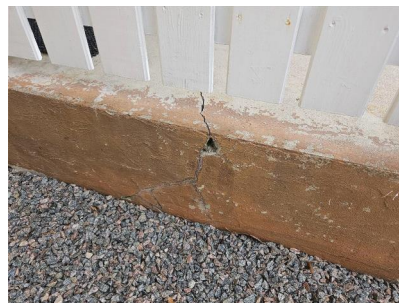
Sprickbildning har noterats i entrétrappan/sockel. Dessa sprickor bedöms som vanligt förekommande på grund av materialrörelser, ålder och påverkan från väder och vind.

Sprickorna innebär i nuläget inga bärande konstruktionella brister, men man bör överväga att reparera sprickorna med lämpligt reparationsbruk för att förhindra fortsatt nedbrytning och fuktinträngning.

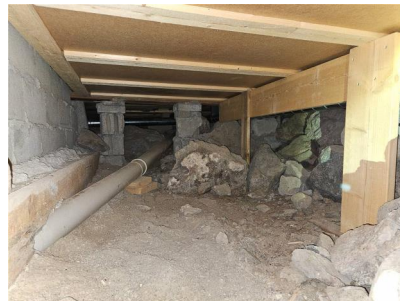
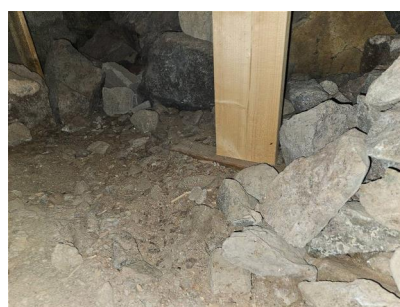
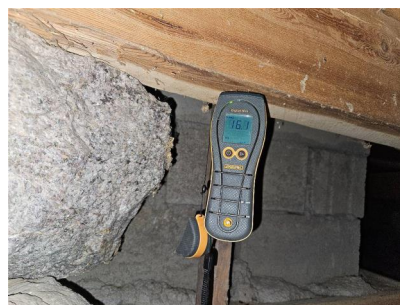
Vid kontroll av krypgrundens konstruktion uppmättes fuktvärden under den kritiska nivån för mikrobiell tillväxt.

Fuktkvoten i bjälklaget uppmättes ställvis till mellan 14–16 %, vilket är under gränsvärdet på 17 %, där risk för mikrobiell tillväxt normalt föreligger.

Det är dock viktigt att notera att golvbjälklaget ovan den uteluftsventilerade krypgrunden är utsatt för naturlig fuktpåverkan. Detta innebär en risk för fuktskador, vilket i förlängningen kan leda till mikrobiella angrepp och eventuell luktpåverkan i boendemiljön.

Vid besiktningen noterades även att bärande delar i organiskt material ligger i direkt kontakt med marken utan fuktskydd, vilket ökar risken för framtida skador.

Fortsatt bevakning av grunden rekommenderas, samt fuktskyddande åtgärder vid kontaktpunkter mot mark.

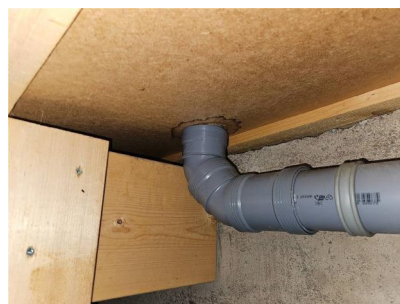
Vid besiktningsstillfället noterades mindre fuktfläckar i området kring avloppsrör.

Ingen avvikande lukt förekom, och inga förhöjda fuktvärden kunde uppmätas vid kontrollen.

Fuktfläckarna bedöms som ytliga och utan aktuell fuktskada, men bör bevakas över tid för att säkerställa att ingen läckageutveckling sker.

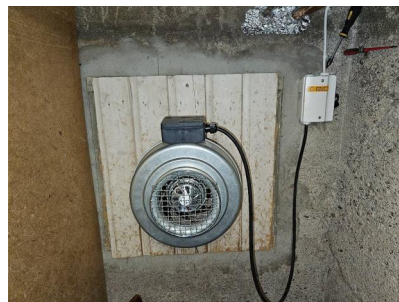
I kryppgrunden har en fläkt från Systemair installerats för att tillföra luft från källarutrymmet. Ventilationen är utformad med öppna ventiler runt sockeln, vilket i kombination med tilluften skapar ett visst övertryck i grunden. Detta övertryck kan bidra till att motverka markfuktens påverkan och förbättra luftcirkulationen i kryppgrunden.

Observera att denna fläkt inte är en kryppgrundsavfuktare, och saknar därmed de fuktsänkande egenskaper som en sådan anläggning kan erbjuda. Den installerade fläkten kan dock bidra till att skapa ett mer gynnsamt klimat i grunden, men ger inte samma skydd som en aktiv avfuktare.

För att säkerställa ett långsiktigt torrt och stabilt klimat i kryppgrunden, överväg att komplettera med en kryppgrundsavfuktare vid behov. Kontroll av funktion och regelbundet underhåll av fläktsystem och ventiler rekommenderas.

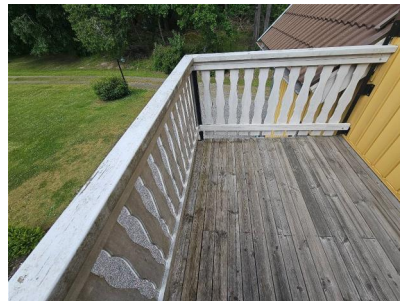
Balkongräcke samt träkonstruktioner är i behov av målning och löpande underhåll.

Bristande underhåll försämrar träets vattenavvisande egenskaper, vilket medför ökad risk för fukt- och rötskador över tid.

För att säkerställa träets skydd och förlänga balkongens livslängd rekommenderas målning och underhåll.

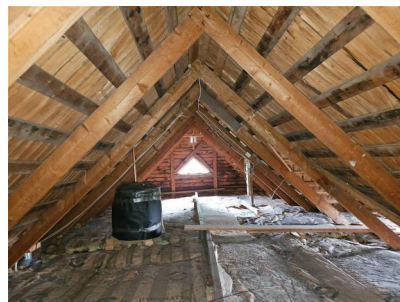
Vid kontroll av vinden uppmättes fuktvärden under kritisk nivå för mikrobiell tillväxt.

Fuktkvoten i takbjälkarna uppgick till 8 %, vilket ligger långt under gränsvärdet för mikrobiell påväxt (ca 17 %).

Det anses vara ett normalt och torrt förhållande i vindsutrymmet vid besiktningstillfället.

Vi rekommenderar att vinden kontrolleras årligen, särskilt efter kraftigt regn eller snösmältning, för att säkerställa att inga nya brister eller fuktinträngningar uppstår.

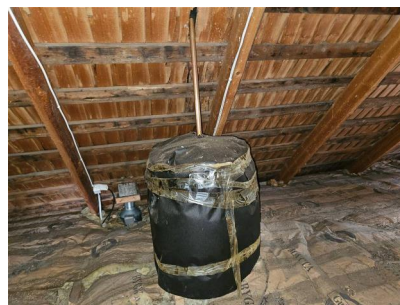
Ett expansionskärl finns installerat på vinden. Placeringen bedöms som olämplig, då ett eventuellt läckage kan medföra att vatten rinner ut i omgivande konstruktioner, vilket kan leda till fuktskador i isolering, bjälklag eller yttertak.

Vi rekommenderar att placeringen ses över av VVS-tekniker. Ett alternativ kan vara att flytta kärlet till ett utrymme med vattentätt underlag och golvbrunn eller att installera ett säkerhetstråg med läckageindikering som minimerar risken för fuktskador.

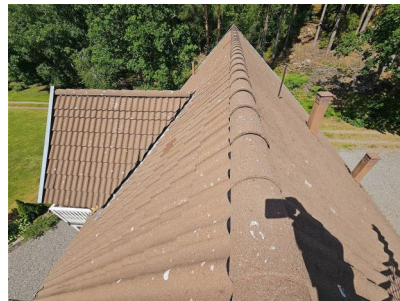
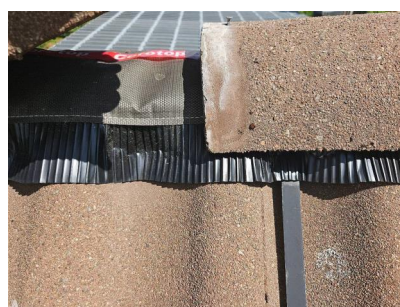
Yttertaket är allmänt äldre, men har under år 2024 tvättats, behandlats och försetts med nynockbandstättning. Trots dessa åtgärder bedöms takpannor och plåtdetaljer ha en begränsad återstående livslängd.

Eftersom taktäckningen är äldre innebär det ett minskat motstånd mot vatteninträngning, vilket kan leda till fuktskador på träläkt och i förlängningen även underliggande konstruktioner.

Taket besiktigades från marken samt med takstege på grund av takhöjd (kräver sele). Inga synliga brister eller skador noterades vid besiktningen.

Fortsatt löpande underhåll rekommenderas, inklusive regelbunden kontroll och rengöring av takpannor. Planering för framtida takbyte bör övervägas för att säkerställa byggnadens täthet och skydd mot fuktskador.

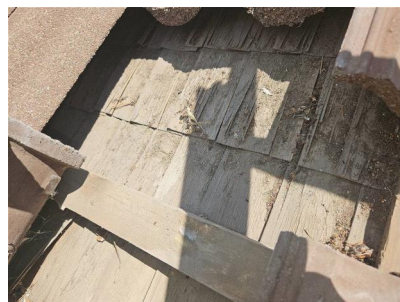
Takets konstruktion med hyvlat spåntak/sticketak som underlagstak saknar ett yttre täckande lager av papp. Detta gör det extra viktigt att takpannorna är hela och oskadade, då regn och snö som tränger in genom eventuella otätheter kan orsaka fuktskador i underliggande träkonstruktioner.

Trots detta bedöms risken för fuktskador som liten med denna typ av takupbyggnad, förutsatt att takpannorna är väl underhållna och intakta.

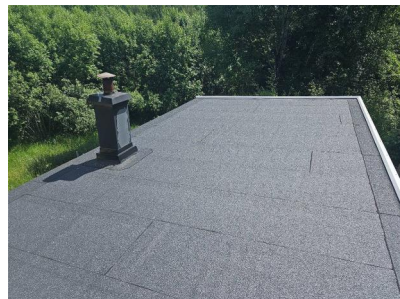
Takpapp från uppbyggnaden av uterummet år 2017. Inga anmärkningar noterades vid besiktningen.

Det rekommenderas att takpappen kontrolleras regelbundet för att säkerställa att den är hel och fungerar som avsett, vilket bidrar till att förebygga framtida fuktskador.

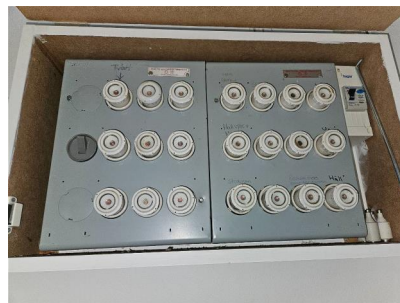
Jordfelsbrytare finns installerad vid el-centralen.

Det rekommenderas att jordfelsbrytaren kontrolleras regelbundet för att säkerställa att den fungerar som den ska.

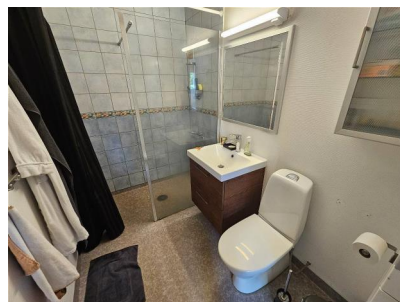
Våtutrymmet har äldre yt- och tätskikt, senast renoverat år 2000, vilket innebär att det närmar sig sin slutliga tekniska livslängd.

Funktionen hos ytskiktet och tätskiktet, som ska säkerställa att utrymmet är vattentätt, kan därför vara försämrade. Detta medför en ökad risk för att vatten tränger igenom skikten och orsakar vattenskador i omkringliggande konstruktioner.

Lokalt finns en yta som är upphöjd och ursprungligen anpassad för ett badkar, vilket påverkar golvets lutning mot golvbrunnen. Detta bör åtgärdas vid en framtida renovering.

Fuktindikering i utrymmet gav inga förhöjda fuktindikationer.

För att undvika framtida fuktskador bör våtrummet planeras för en framtida renovering utförd av behörig våtrumsentreprenör.

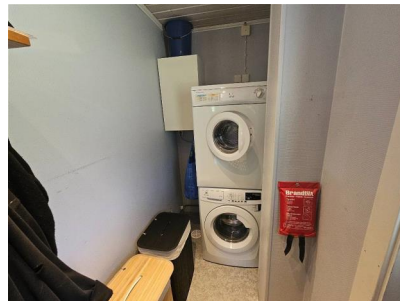
Fuktindikering i utrymmet visade inga förhöjda fuktvärden.

Dock noterades något sämre golvfall i området utanför golvbrunnen, vilket kan påverka vattenavrinningen.

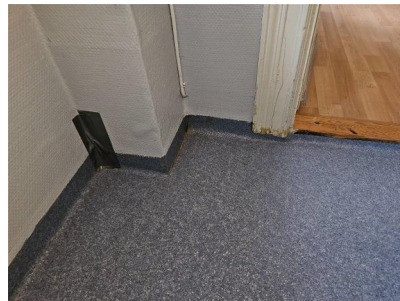
Mindre skador och glipor har noterats i golvmattan i utrymmet.

Det rekommenderas att överväga en renovering av golvmattan eller att utföra tätning med silikon för att förhindra fuktskador och förlänga golvet livslängd.

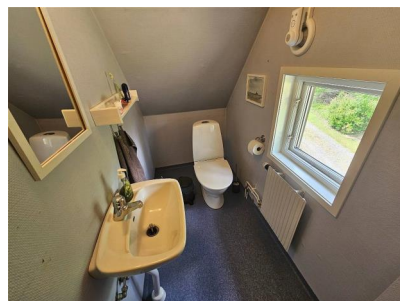
Fuktindikering i utrymmet gav inga förhöjda fuktindikationer.

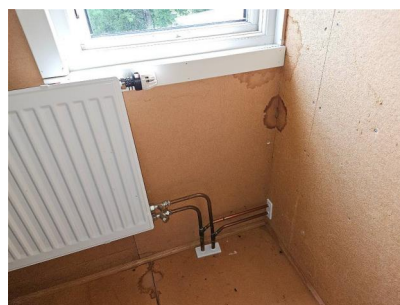
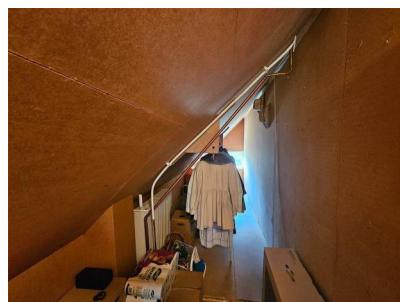
Mindre fuktfläckar noterades ställvis i utrymmet och enligt säljaren är dessa oförändrade sedan tidigare.

Inga förhöjda fuktvärden kunde uppmätas vid besiktningsstillfället.

Det rekommenderas ändå att fläckarna hålls under uppsikt för eventuella förändringar över tid.

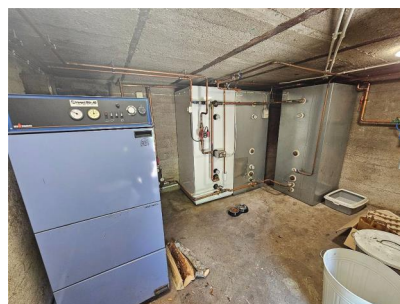
Ytskiktet i betong är i allmänt gott skick.

Lucka till kryppgrunden finns i detta utrymme.
