Kagghamra 2:47

Sjöbacken 7

| Uppdragsnummer | A33449 |
| Besiktningsdatum | 2025-06-26 |

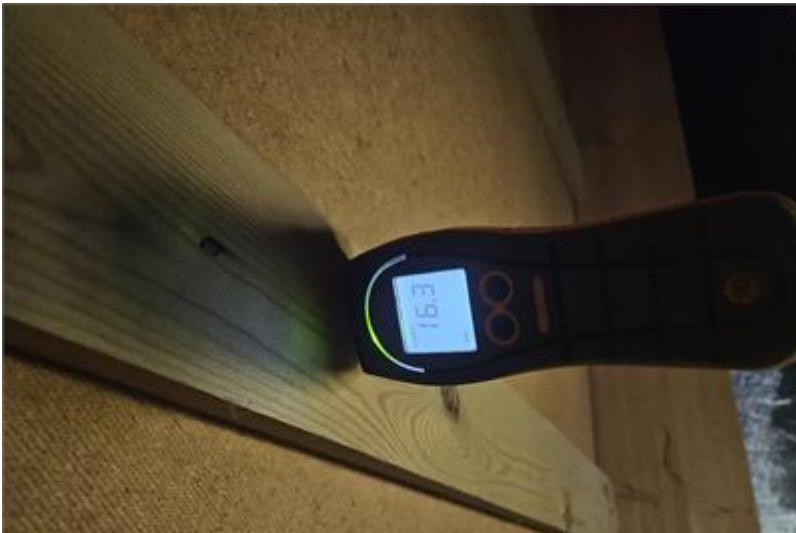
| Byggnadsdel | Plintgrund |
| Konstruktionsdel | Trossbotten |

I bjälklags undersida uppmättes en fuktkvot (FK) på ca 16%. Det kritiska gränsvärdet för mikrobiell tillväxt brukar anges till ca 17% fuktkvot (FK).

Notera att stickprovsmässig undersökning är utförd samt att mätvärden normalt sett kan variera över årstiderna. För att säkert fastställa konstruktionens kondition och fuktstatus måste en mer omfattande undersökning utföras.
