Fastighetsuppgifter

Ström 2:34

Inlandsvägen 13

Uppdragsnummer	P4628
Besiktningsdatum	2025-06-25
Besiktningföretag	OBM Besiktning Bohuslän AB
Besiktningförrättare	Erik Jensen
Närvarande	Säljare
Giltig till och med	2026-06-25

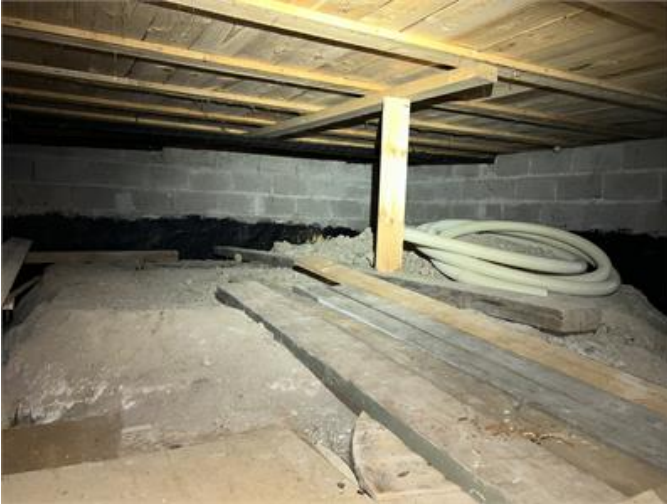
Krypgrund: Översiktsvild.

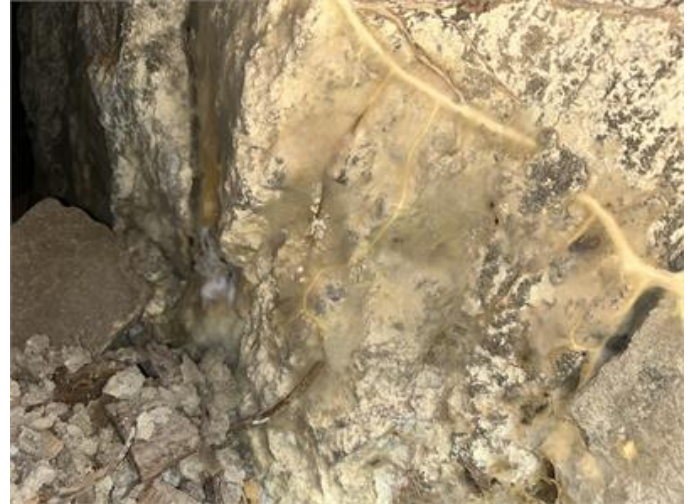
Krypgrunder är generellt ansett som en riskkonstruktion för fuktskador. På grund av förhöjd fuktstatus, dels orsakad av fuktvandring från marken och dels orsakad av uteluft som släpps in i grunden (främst under den varma tiden av året), kan fuktskador/mikrobiell tillväxt med negativ inverkan på såväl byggnaden som inomhusmiljön uppstå.

Krypgrund: Mikrobiell påväxt noteras på marken.

Mikrobiell påväxt och svampangrepp på marken noterades, art och omfattning bör utredas vidare.

Kontroll av konstruktionen utfördes genom stickprovsmässig fuktmätning i syll, bärlinor och golvreglar. Fuktvärden i nivå med gränsvärde för mikrobiell tillväxt uppmättes. Fuktkvoten i uppmättes till 15-18%.

Risk för mikrobiell tillväxt föreligger vid en fuktkvot på 17% och rötskador >28%.

Det rekommenderas att denna besiktning kompletteras med en fördjupad undersökning, vilket kan kräva friläggning för åtkomst, för att utreda orsaken till samt omfattningen av de fuktrelaterade skadorna/bristerna.

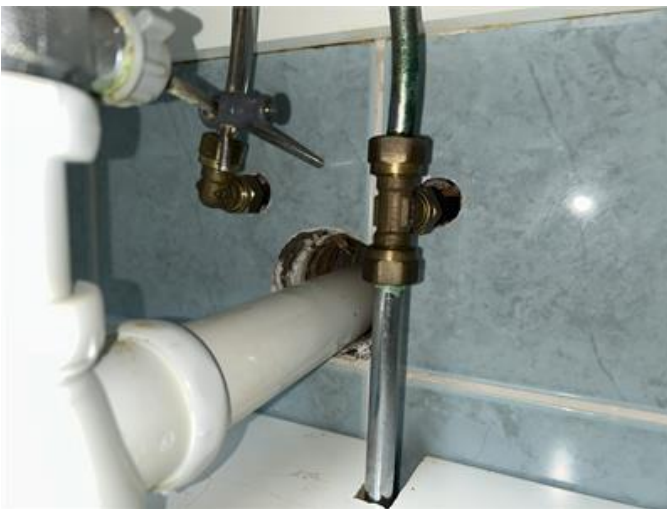
Våtutrymmen skall golv- och väggytor ha vattentäta skikt. När det är av äldre standard och utförande finns det en ökad risk för brister i dess funktion, varpå fukt kan tränga in i bakomvarande konstruktioner och orsaka fuktrelaterade skador.

Rör genomföringar i golvet är avsteg från gällande branschregler, då det innebär risk för otätheter i tätskiktet, med risk för fuktrelaterade skador i angränsande konstruktioner.

Dusch/wc: Otätheter under kommod.

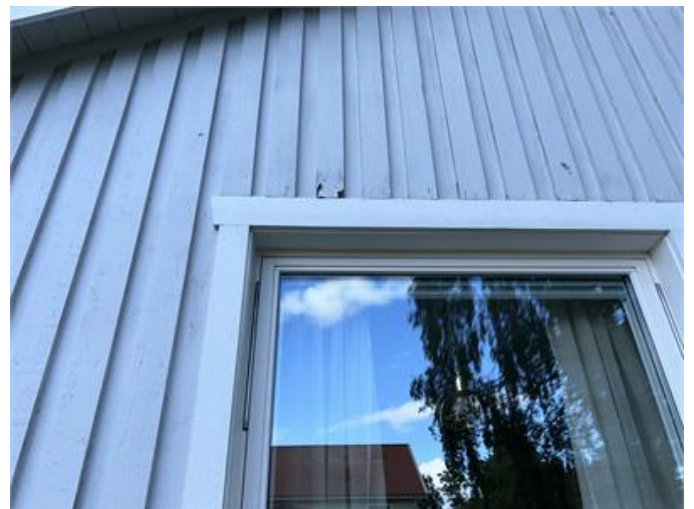
När det finns brister i underhåll och torrsprickor/otätheter i fasaden innebär det risk för att vatten kan tränga in och orsaka fuktrelaterade skador i bakomliggande konstruktion.

Rötskador försämrar konstruktionens vattenavvisande förmåga och medför risk för fuktskador även i bakomliggande konstruktion.

Fasad: Rötskador samt finns inget överbleck på flera fönster.

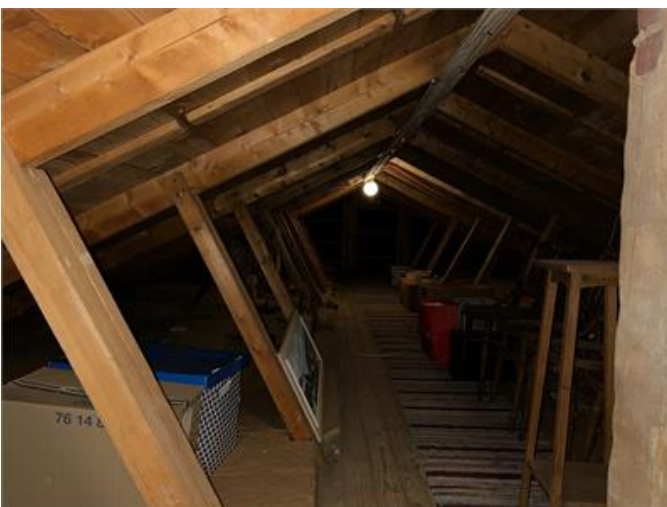
Nockvind: översiktsbild

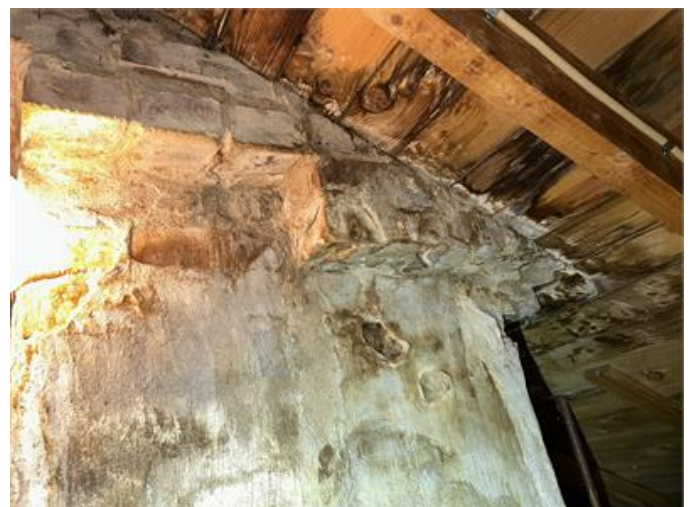
Den mikrobiella påväxten på underlagstaket indikerar att vinden periodvis tillförs eller har tillförts fukt inifrån bostaden, som den kallare delen av året riskerar att kondensera mot underlagstaket (sk konvektionsskada). För att komma tillrätta med detta måste fukt tillförseln inifrån bostaden minskas. Detta kan göras genom att ventilationen i bostaden förbättras samt att eventuella otätheter i vindsbjälklaget (tak/väggvinklar, vindslucka mm.) tätas.

Problematiken är vanlig i denna typ av äldre hus där vindsbjälklagets tilläggsisolerat samt tidigare uppvärmning via förbränning ersatts med värmepump, kallare vind och sämre självdrag.

Nockvind: Fuktanvisning samt mikrobiell påväxt noteras.

Vidare rekommenderas generellt gavel- och takfotsventilation på vindsutrymmen.

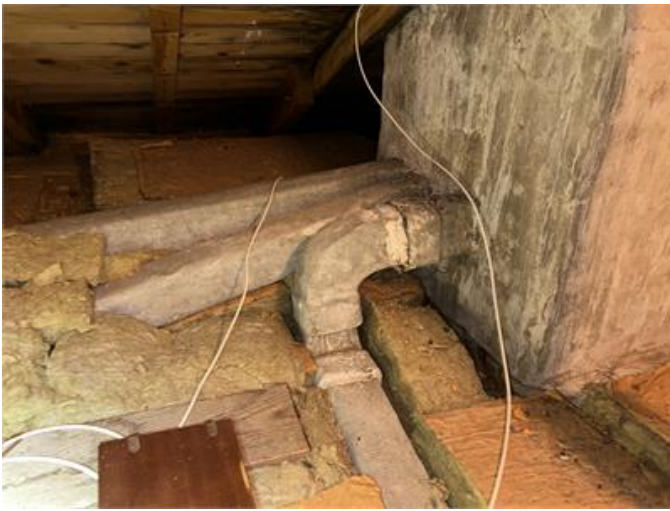
Eternit innehåller asbest som vid mekanisk påverkan (rivning, kapning) bildar damm som kan vara hälsovådligt vid inandning.

Nockvind: Eternitrör oisolerade på vinden.

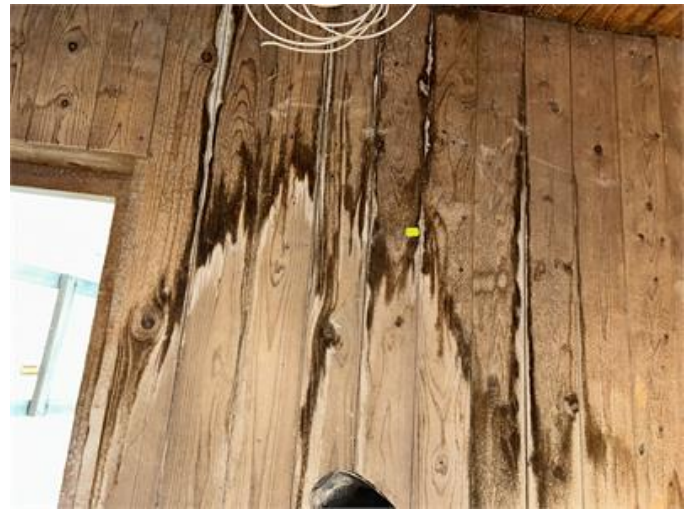
Nockvind: Fuktanvisning på landgång.

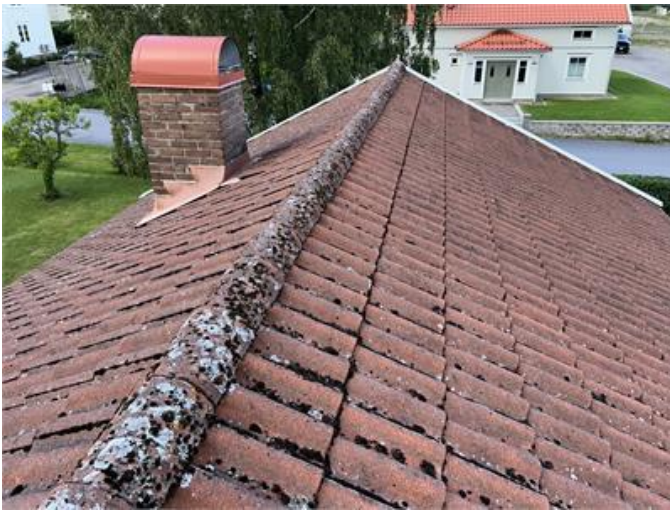
Tak: Översiktbild.

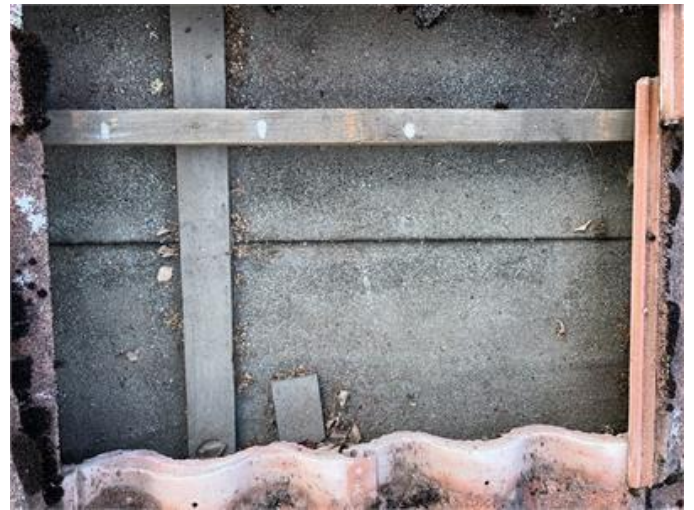
När takpannorna är äldre och har mosspåväxt har de nedsatt motstånd mot vatteninträning samt ökad risk för att spräckas vid frost. När underlagspappen är äldre kan sprickor förekomma, risk finns att fukt som kommer in under pannorna orsakar fuktrelaterade skador i underliggande konstruktioner. Det är därmed extra viktigt att löpande kontrollera att takpannorna är hela och ligger rätt.

Tak: Stickkontroll under pannor med anmärkning torr papp.
