# Besiktningsprotokoll

Anticimex Försäkringsbesiktning i samarbete med Fastighetsbyrån

| Fastighetsadress:<br>Sidensvansvägen 61 | |

| Besiktningsdatum:<br>2025-06-24 | Protokollnummer:<br>69084140 |

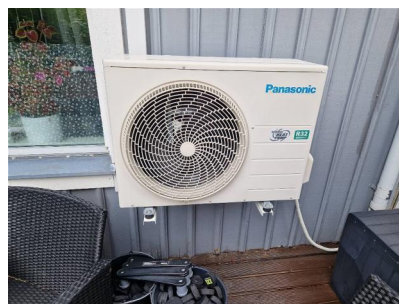
Kondensvatten från luftvärmepumpens utedel leds inte bort från husgrunden.

Detta medför ökad risk för att vatten tränger in i anslutande konstruktioner, vilket i sin tur kan leda till fuktrelaterade skador. Observera att besiktning av byggnadens värmesystem eller värmepumpen inte har ingått i uppdraget.

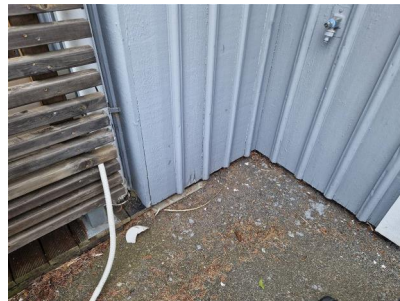
Avståndet mellan fasadbeklädnaden och marken är inte tillräckligt.

Eftersom fasadbeklädnaden avslutas för nära mark finns risk för att fukt från marken sugas upp i fasadpanelens nederkant. Detta kan orsaka fuktrelaterade skador i fasadbeklädnaden som till viss del redan har hänt och bakomliggande konstruktioner.

Vidare noterades att fasadbeklädnaden har mindre rötskador främst i ändträet samt att buskar/växter finns mot fasaden.

Dessa bedöms dock inte ha lett till bakomliggande skador.

För att undvika följskador kan rötskadad träpanel bytas ut samt att området närmast huset rekommenderas att vara fritt från växtlighet.

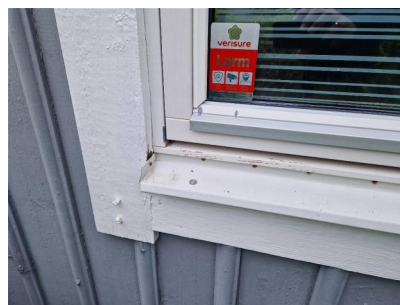
Fönsterbleck är otäta vid infästningar.

Eftersom fönsterblecken är otäta finns risk att vatten rinner in i väggen vilket i sin tur kan leda till fuktskador i väggkonstruktionen.

Vidare förekommer ett mindre målning/underhållsbehov av fönster.

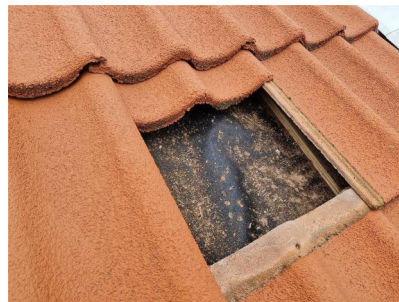
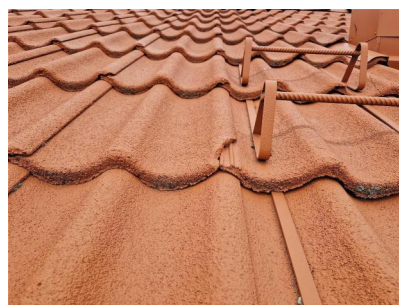
Yttertaket är äldre.

Pappen har bubblat/släppt men inga sprickor noterades. Vidare finns mindre skador på takpannor lokalt. Det noterades även att nocktätning saknas.

Takpannor, plåtdetaljer och underlagspapp har enligt vår bedömning en begränsad livslängd. Eftersom husets taktäckning är äldre har det ett minskat motstånd mot vatteninträngning. Detta i sin tur kan leda till fuktskador på träläkt och vidare ner i underliggande konstruktioner.

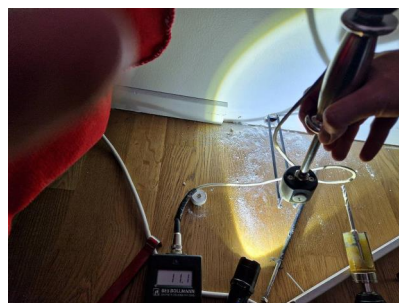
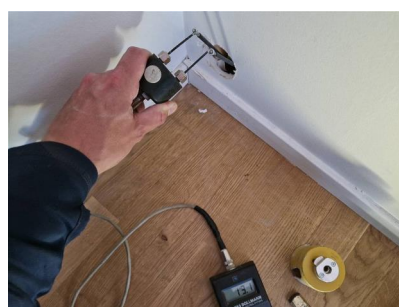
Vid kontroll av konstruktion uppmättes fuktvärden under kritisk nivå för mikrobiell tillväxt och normal lukt upplevdes.

Grundläggningen består av en betongplatta på mark utan underliggande isolering och med äldre ytskiktmatte monterad dikt an betongen med nya ytskikt monterade ovanpå.

Provhål 1 togs i yttervägg i sovrum 3.

Fuktkvoten uppmättes till 11,1% i liggande träregel och normal lukt upplevdes provhålet.

Provhål 2 togs i yttervägg i sovrum 1.

Fuktkvoten uppmättes till 13,1% i ytterväggssyll och normal lukt upplevdes i provhålet.

Flytande golvkonstruktion och väggssyllar riskerar att drabbas av fuktskador på grund av naturlig fuktpåverkan om fuktskyddet är bristfälligt utfört alternativt saknas. Fuktvandring kan ske från marken genom betongen till organiskt material genom så kallad kapillärsugning och diffusion, vilket kan leda till skador med lukt av mikrobiell karaktär. Risk för mikrobiell tillväxt föreligger om den relativa fuktigheten i den omgivande luften är över 75 % vilket i furuvirke motsvarar en fuktkvot på 17 %.

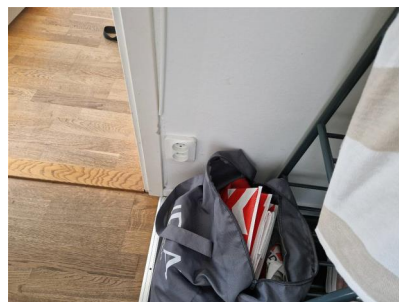
Ojordade uttag finns i rum med klinkergolv.

Kontakta en elektriker för kontroll och åtgärd.

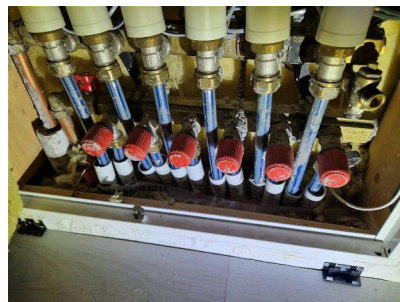
Fördelarcentral för den vattenburna golvvärmen saknar vattentät botten.

Denna installation ska idag ha en vattentät botten och vara försedd med skvallerrör. När det saknas ökar risken för att ett läckage inte upptäcks i tid. Det kan leda till fuktskador i omkringliggande konstruktioner.
