**Fastighetsuppgifter**

Duvan 8

Mellangatan 1

## Bilaga 1 för kontroll av valda konstruktioner

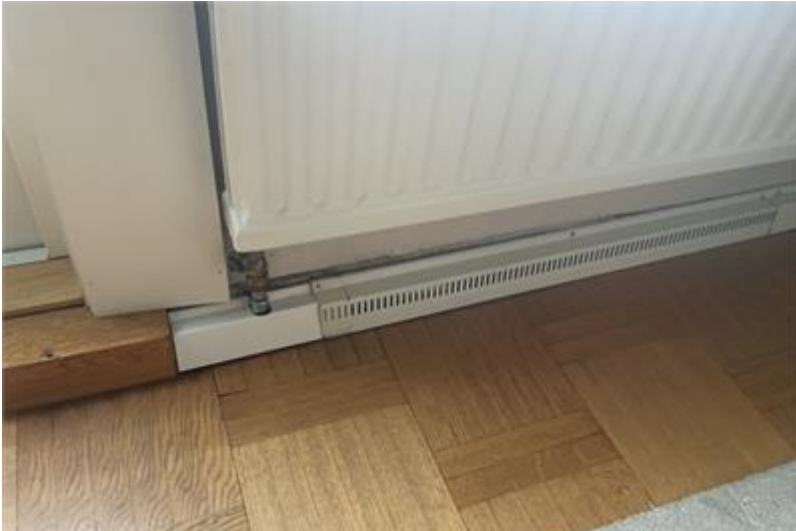
| Byggnadsdel | Yttervägg i vardagsrum |

| Konstruktionsdel | Träsyll |
| Konstruktionsuppbyggnad | Betong - Träsyll |

Fuktkvoten i trästol uppmättes till 11% FK. Det kritiska gränsvärdet för mikrobiell tillväxt brukar anges till ca 17% fuktkvot (FK).

Fuktkvoten är under gränsvärdet för mikrobiell påväxt. Notera att stickprovsmässig undersökning är utförd samt att mätvärden normalt sett kan variera över årstiderna. För att säkert fastställa konstruktionens kondition och fuktstatus måste en mer omfattande undersökning utföras.
