# Besiktningsprotokoll

Anticimex Försäkringsbesiktning i samarbete med Fastighetsbyrån

| Fastighetsadress:<br>Fårbogsvägen 12 | |

| Besiktningsdatum:<br>2025-06-25 | Protokollnummer:<br>69090063 |

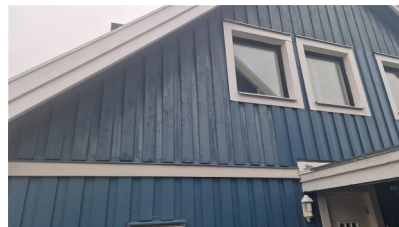
#### Utvändigt / Fasad

Fasadpanelen är i behov av målning/underhåll vid garage samt gavel mot granne, varierat behov.

Fasadbeklädnad och träkonstruktioner där målningsbehov finns riskerar att få fukt- och rötskador på grund av sämre vattenavvisande förmåga. För att öka livslängden på fasadbeklädnaden rekommenderas målning och underhåll.

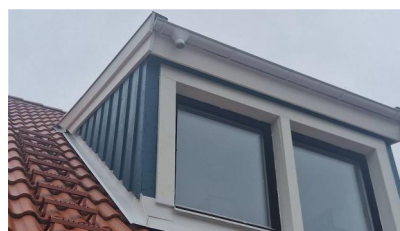
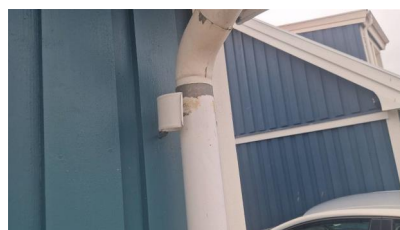
### Utvändigt / Hängrännor / Stuprör

Stuprör saknas till takkupa.

Fäste saknas till svep.

Rekommenderas att man fäster upp stupröret samt monterar stuprör.

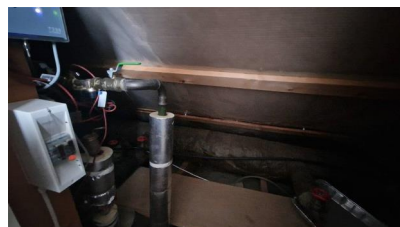
### Utvändigt / Sidovindar varmvindar

Vid kontroll av vinden uppmättes fuktvärden under kritisk fuktnivå för mikrobiell tillväxt.

Fuktkvoten i underlagstak/takbjälkar uppmättes till 7 %.

Risken för mikrobiell tillväxt föreligger om fuktkvoten överstiger 17%.

I en av vindarna är undercentral för fjärrvärme monterad, det är sedan byggtid och byggtekniskt lika i hela området. Rekommenderas att man löpande kontrollerar installationen avseende läckage då inget fuktskydd finns.

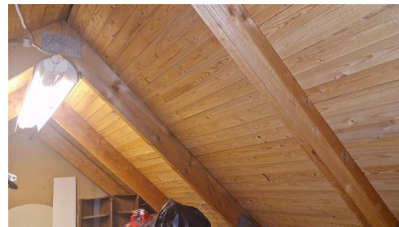
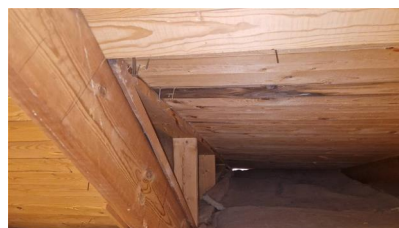
### Utvändigt / Nockvind

Vid kontroll av vinden uppmättes fuktvärden under kritisk fuktnivå för mikrobiell tillväxt.

Fuktkvoten i underlagstak/takbjälkar uppmättes till 7 %.

Ena bilden visar var tidigare läckaget var. Det åtgärdades av takfirma som renoverade taket och ingen förändring har sedan skett enligt fastighetsägare.

Fuktkvot avviker ej i detta området trots intensivt regn dagar innan besiktning.

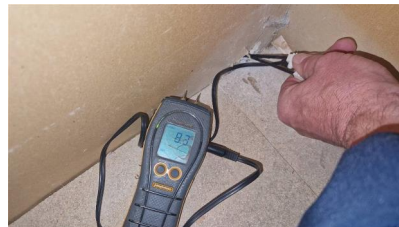
### Entréplan / Allmänt

Vid kontroll av konstruktion uppmättes fuktvärden under kritisk nivå för mikrobiell tillväxt.

Grundläggningen består av en betongplatta på mark utan underliggande isolering och med ett flytande golvspånskiva på en cellplastisolering.

Fuktkvoten uppmättes till 8.3% i väggsyll via hål taget i trappförråd under trapp.

Risken för mikrobiell tillväxt föreligger om fuktkvoten överstiger 17%.

Flytande golvkonstruktion och eventuella väggsyllar riskerar att drabbas av fuktskador på grund av naturlig fuktpåverkan om fuktskyddet är bristfälligt utfört alternativt saknas. Fuktvandring kan ske från marken genom betongen till organiskt material genom så kallad kapillärsugning och diffusion, vilket kan leda till skador med lukt av mikrobiell karaktär. Om väggsyllarna är tryckimpregnerade kan även en kemisk lukt förekomma.

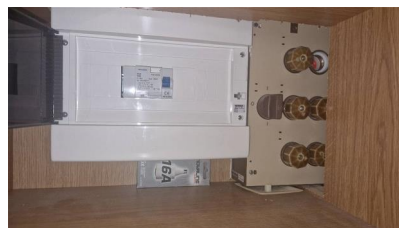
### Entréplan / Entréhall

El-centralen har jordfelsbrytare.

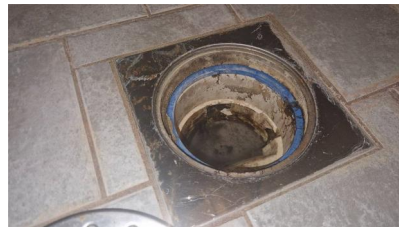
### Entréplan / Dusch/Toalett

Förhöjningsring finns i golvbrunnen.  
Golvbrunnen ej utbytt vid tidigare renovering.  
Vid tiden för renoveringen var detta ej ett bransch krav.

Förhöjningsringen i golvbrunnen är en riskkonstruktion eftersom det ofta förekommer otätheter mellan förhöjningsringen och brunnen. Detta kan i sin tur leda till fuktskador i omkringliggande konstruktioner.

Normala fuktvärden indikerades mot klinker/kakel.

Rekommenderas att man löpande tillser så vatten rinner undan i golvbrunnen.

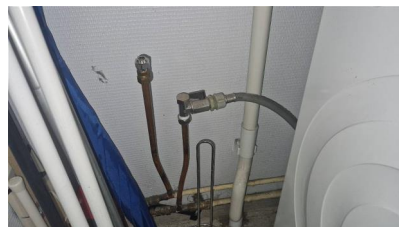
### Entréplan / Tvättstuga

Förhöjningsring finns i golvbrunnen.

Golvbrunnen ej utbytt vid renovering.  
Vid tiden för renoveringen var detta ej ett bransch krav.

Golvmatta skadad vid dörr.

Förhöjningsringen i golvbrunnen är en riskkonstruktion eftersom det ofta förekommer otätheter mellan förhöjningsringen och brunnen. Detta kan i sin tur leda till fuktskador i omkringliggande konstruktioner.

Rör ej fästa mot vägg.

Risk för läckage om man ofrivilligt kommer åt dem och får dem ur läge.

Foder saknas kring utbytt ytterdörr.

Rekommenderas att man löpande tillser så vatten rinner undan i golvbrunnen.

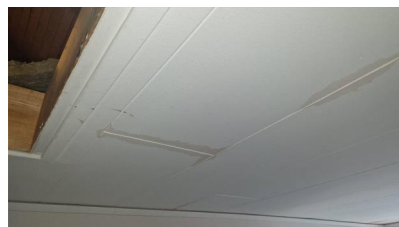
### Övre plan / Allrum/hall

Fläckar på innertak.  
Uppstod i samband med takbyte enligt fastighetsägare.

Fuktindikering utan anmärkning.  
Foto taget på vind där läckage förekom.

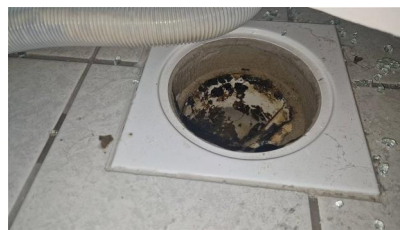
### Övre plan / Dusch/Toalett

Rör genomföring finns i golv.  
Vid tid för renovering enligt branschregler

Rör genomföringar i golvet medför en ökad risk för att vatten tränger ner i omkringliggande konstruktioner och orsakar fuktskador.

Golvbrunnens ovkant ligger inte i samma nivå som tätskiktet.

Risk finns att det nya tätskiktet inte har kunnat anslutas till golvbrunnen på ett riktigt sätt, vilket kan leda till fuktskador i omkringliggande konstruktioner.

På grund av hur tätskiktet anslutit rekommenderas att man även fortsättningsvis använder duschkabin samt tillser att vatten rinner undan i golvbrunnen och ej blir stående i utrymmet mellan vattenlås och ytskikt.
