**Fastighetsuppgifter**

Li 1:11

Sättilavägen 215

| Besiktningsdatum | 2025-06-27 |

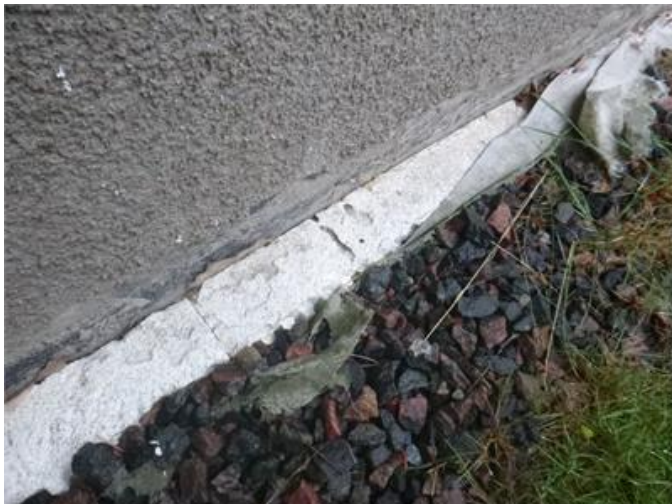
| Besiktningsresultat | | | | | |
|---|---|---|---|---|---|
| Sockel | | X | | | Sprickor förekommer i sockeln. Kantlist finns inte på grundens fuktskydd/isolering. L/L- pumpens utomhusdel släpper ut sitt kondensvatten intill husliv. Se kommentar/riskanalys. Bild 1 |

Om det inte finns någon kantlist på fuktskyddet/isoleringen finns risk att fukt/skräp hamnar bakom fuktskyddet/isoleringen med en försämrad funktion som följd. Fuktrelaterade skador kan då uppstå i grundkonstruktionen.

Bilden visar fuktskydd/isolering där kantlist inte finns.

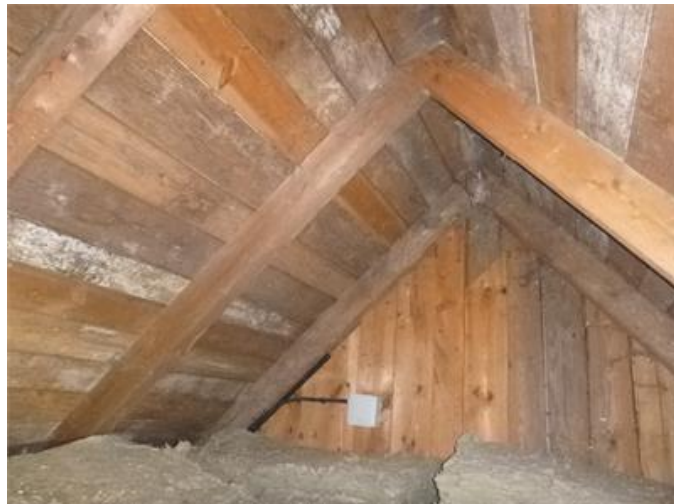
| <b>Besiktningresultat</b> | | | | | |
|---|---|---|---|---|---|
| <b>Vindar</b> | | X | | | Mikrobiell påväxt/missfärgningar noterades i utrymmena, se kommentar/riskanalys. Bild 2 (Utrymmena är besiktigade ifrån luckorna). |

Missfärgningar förekommer i vind ovan huvudbyggnad, dessa bedöms vara från tiden innan takomläggningen. Det rekommenderas att dessa hålls under uppsikt, skulle de öka i storlek eller annan förändring sker bör kontakt tas med en fackman för erforderliga åtgärder.

Bilden visar vy av vind (huvudbyggnad).

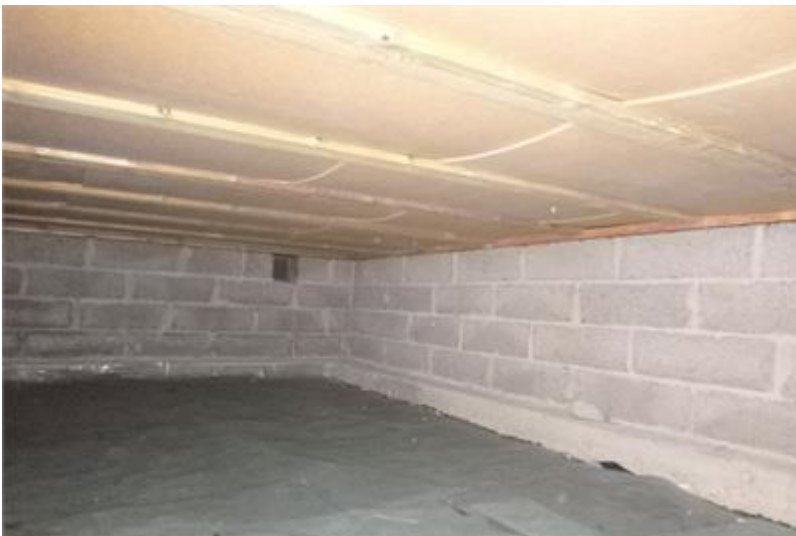
Vid kontroll av konstruktion mättes fuktkvoter stickprovsvis i trossbottens undersida till mellan 15- 16% fuktkvot. Träskyddsbehandlat material förekommer i utrymmet.

Vid kontroll av konstruktion uppmättes fuktkvoter under det kritiska gränsvärdet för mikrobiell tillväxt. Notera att stickprovsmässig undersökning är utförd. För att säkert fastställa konstruktionens uppbyggnad, kondition och fuktstatus måste en mer omfattande undersökning utföras.

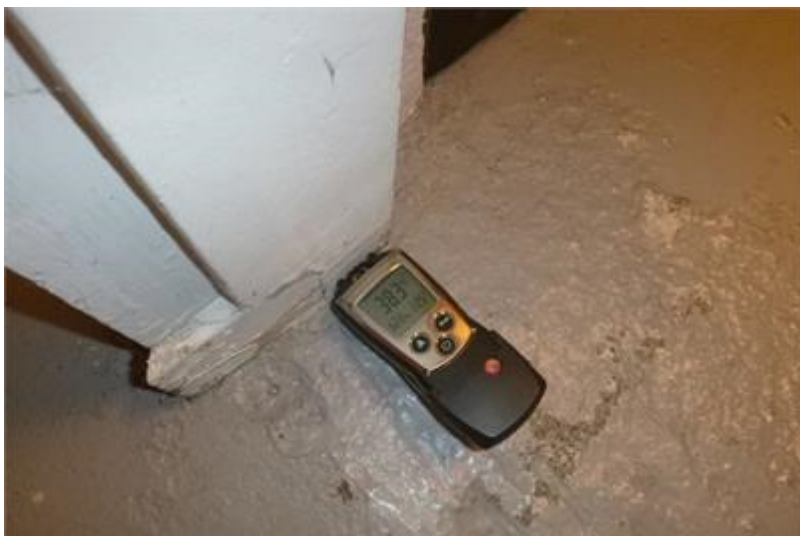
Vid kontroll av konstruktion mättes fuktkvoter stickprovsvis i ett par trädetaljer till över 28% fuktkvot. Puts/färgsläpp samt sprickor förekommer i väggar/golv.

Notera att stickprovsmässig undersökning är utförd. För att säkert fastställa konstruktionens uppbyggnad, kondition och fuktstatus måste en mer omfattande undersökning utföras.

Det rekommenderas att denna besiktning kompletteras med en fördjupad undersökning för att utreda orsaken till samt omfattningen av de fuktrelaterade skadorna/bristerna.
