# Besiktningsprotokoll

Anticimex Försäkringsbesiktning i samarbete med Fastighetsbyrån

| Fastighetsadress:<br>Vallby Kroby 4 | |

| Besiktningsdatum:<br>2025-06-02 | Protokollnummer:<br>69032082 |

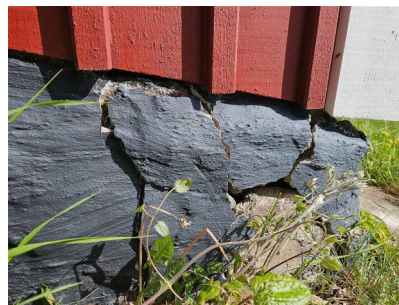
#### Utvändigt / Sockel

Sprickor finns i sockel.

Detta kan leda till fukt- och frysskador i konstruktionen.

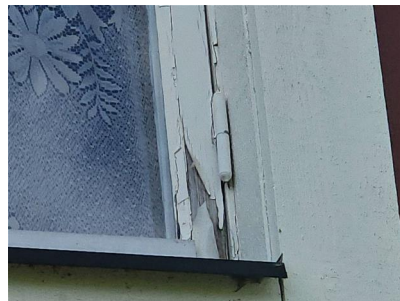
### Utvändigt / Fönster

Vissa fönster är i behov av målning/underhåll.

Fönsterbågar och fönsterkarmar där målningsbehov finns riskerar att få fukt- och rötskador på grund av sämre vattenavvisande förmåga.

För att öka livslängden på fönster rekommenderas målning och underhåll.

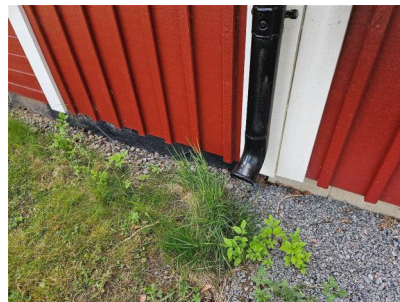
### Utvändigt / Hängrännor / Stuprör

Stuprör avslutas nära husliv.

Stuprör som avslutas intill husliv (ovan mark) kan medföra en ökad fuktbelastning på grundmur/sockel, torpargrund med fuktrelaterade skador som följd.

Stuprör som slutar nära grunden kan med fördel förlängas / ledas bort från huset. Detta i syfte att minska fuktbelastningen på grunden.

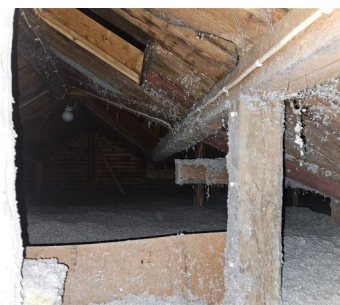
### Utvändigt / Vind

Vindsutrymmet saknar landgångar.

Vindsutrymmet kunde inte besiktas eftersom landgångar saknas.

Av vad som syns från luckan finns inget avvikande att notera.  
Fuktkvoten uppmättes till under 7% i underlagstak.

Vi rekommenderar en kompletterande besiktning om landgång monterats.

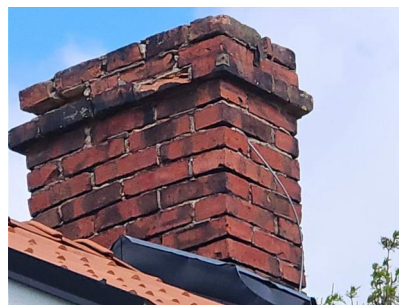
### Utvändigt / Skorsten

Väderskydd finns inte på skorsten.

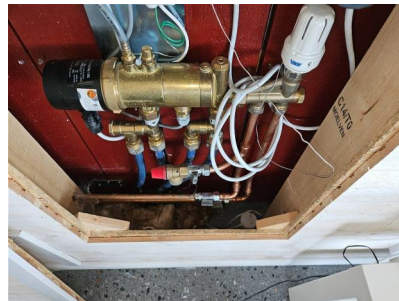
### Entréplan / Allrum

Läckut finns inte vid golvvärmecentral, dock finns vattenlarm.

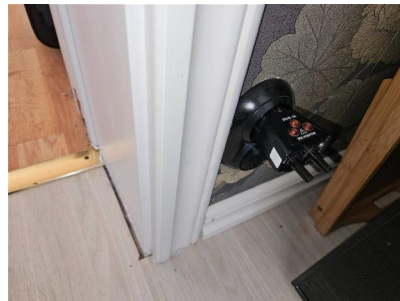
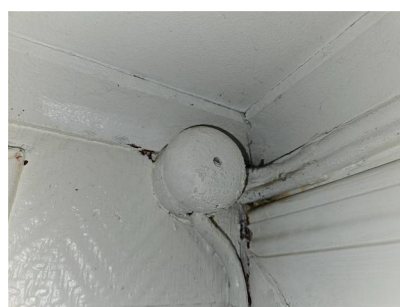
### Hela huset / Allmänt

Funktionskontroll av jordade eluttag.

Vid stickprovskontroll av jordade eluttag noterades felkoppling.

Äldre elinstallationer förekommer i huset.

Kontakta en elektriker för kontroll och åtgärd.

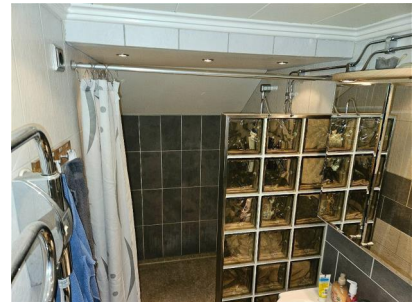
### Våning 2 / Dusch/Toalett

Normala fuktvärden indikerades mot kakel och våtrumsmattan.

En viss fukt tränger alltid in bakom kakel/klinker via fogarna, detta är helt normalt och innebär inte att tätskiktet/ våtrumsisoleringen under kaklet/klinkern är bristfälligt eller ur funktion.

Mindre krympningar i mattskarvar.

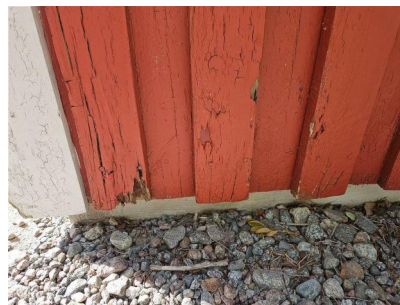
#### Utvändigt / Fasad

Kondensvatten från luftvärmepumpens utedel leds inte bort från husgrunden.

Enstaka panelbrädor har mindre rötskador. Fasadpanelen är i behov av målning/underhåll.

Fasadbeklädnad och träkonstruktioner där målningsbehov finns riskerar att få fukt- och rötskador på grund av sämre vattenavvisande förmåga. För att öka livslängden på fasadbeklädnaden rekommenderas målning och underhåll. I samband med ommålning rekommenderas att de rötskadade panelbrädorna byts ut.

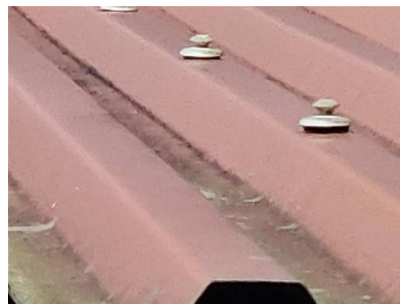
#### Utvändigt / Tak

Enstaka spikar sticker upp något.

Kan med fördel bytas mot skruv för åndamålet.
