# Besiktningsprotokoll

| Fastighetsadress:<br>Källvik 2 | |
| Postnummer:<br>618 95 | Ort:<br>Stavsjö |

| Besiktningsdatum:<br>2025-06-26 | Protokollnummer:<br>69101246 |

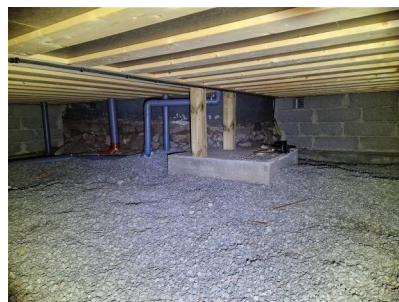
Vid kontroll av konstruktionen i krypgrund (utbyggnad från 2020) uppmättes fuktvärden under kritisk fuktnivå för mikrobiell tillväxt.

Golvbjälklaget ovan den uteluftsventilerade krypgrunden riskerar att drabbas av fuktskador på grund av naturlig fuktpåverkan. Detta kan i sin tur leda till mikrobiella skador (angrepp av mikroorganismer) som kan leda till att mikrobiell lukt sprids till boendemiljön.

Fuktkvoten i undersida bjälklag uppmättes till 15%.

Gränsen för mikrobiell tillväxt föreligger vid 17%

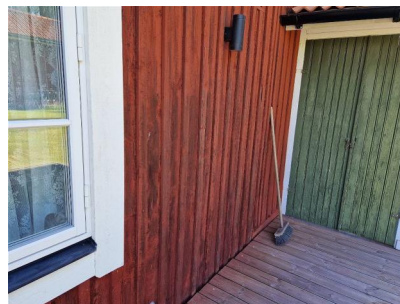
Färgsläpp förekommer på verandan.

Mindre färgsläpp och torrsprickor finns i fasadpanelen, främst södersida.

Fasadbeklädnad och träkonstruktioner där målningsbehov finns riskerar att få fukt- och rötskador på grund av sämre vattenavvisande förmåga.

Jag rekommenderar målning och underhåll av fasad och verandans övriga trädetaljer.

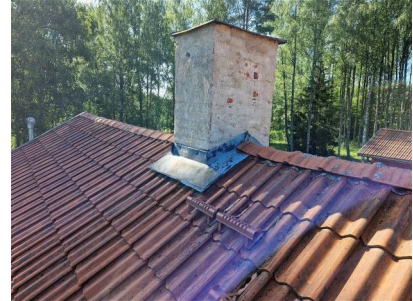
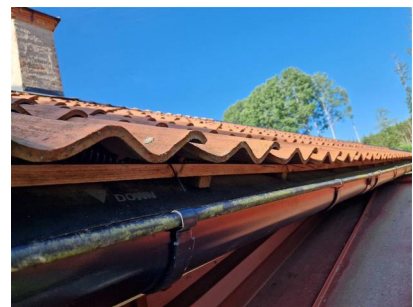
Äldre plåtdetaljer runt skorstenar på yttertaket är inte utbytta i samband med takrenoveringen.

Väderskydd/Huv finns ej ovan skorstenar.

Takfotsplåt finns ej.

Detta ökar risken för fuktskador i bakomliggande konstruktioner.

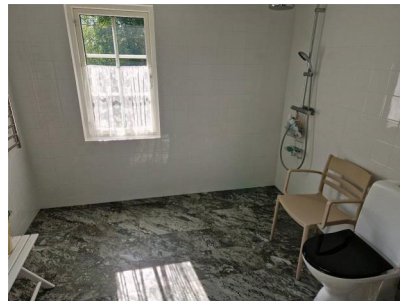
Normala fuktvärden indikerades mot klinker/kakel.

En viss fukt tränger alltid in bakom kakel/klinker via fogarna, detta är helt normalt och innebär inte att tätskiktet/ våtrumsisoleringen under kaklet/klinkern är bristfälligt eller ur funktion.

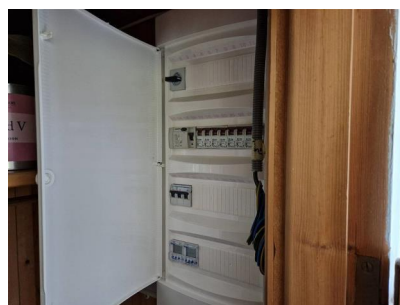
Jordfelsbrytare finns installerad vid el-centralen.
