# Besiktningsprotokoll

Anticimex Försäkringsbesiktning i samarbete med Fastighetsbyrån

| Fastighetsadress:<br>Tranåsvägen Åryd 3 | |

| Besiktningsdatum:<br>2025-06-24 | Protokollnummer:<br>69081438 |

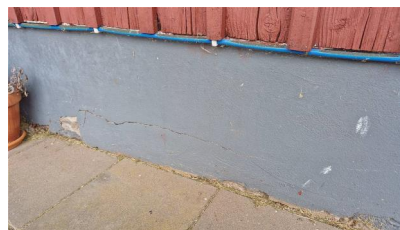
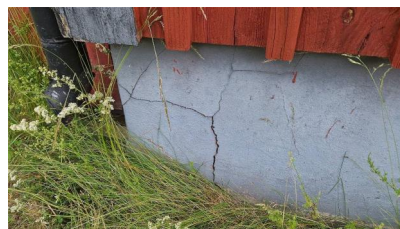
#### Utvändigt / Sockel

Sprickor och putssläpp finns i sockel runt huset.

Detta kan leda till fukt- och frysskador i konstruktionen.

Jag rekommenderar att lös puts knackas bort och att sockel därefter putsas upp samt att sprickor lagas.

Vid osäkerhet kontaktas murare.

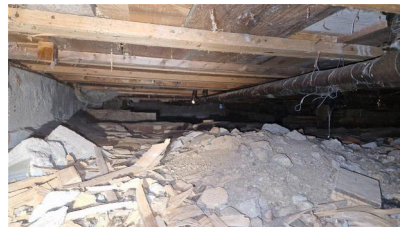
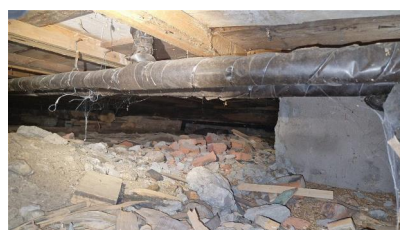
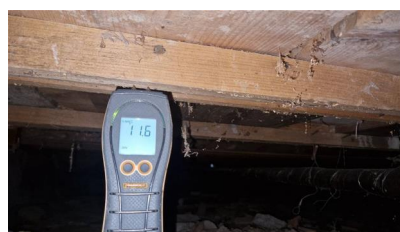
### Utvändigt / Torpargrund

Torpargrunden har endast kunnat besiktas från inspektionsluckan, då jag inte kunde ta mig upp och under rören vid besiktningstillfället.

Från luckan noteras träspill på markytan.

Torpargrunder med bjälklag av organiskt material uppvisar ofta fuktskador till följd av naturlig fuktpåverkan. Detta kan leda till mikrobiella skador (angrepp av mögel, bakterier och/eller rötsvamp) och i värsta fall rötskador. Mikrobiell lukt kan då spridas till boendemiljön.

Vid fuktkontroll av blindbotten uppmättes en fuktkvot på 12 %.

Risk för mikrobiell påväxt föreligger om fuktkvoten överstiger 17 %.

Av det som kunnat observeras från luckan bedöms grunden vara i bättre skick än förväntat för denna typ av konstruktion. Luckan är placerad i pannrum.

Jag rekommenderar att träspill städas bort och att grunden rensas från vassa tegelstenar på markytan för att underlätta inspektion av hela grunden.

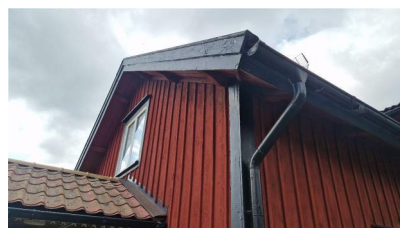
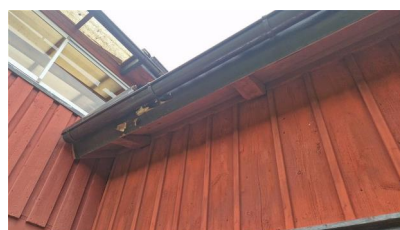
### Utvändigt / Fasad

Fasadpanelen, takfotsbrädor och vindskivor är i behov av målning/underhåll.

Fasadbeklädnad och träkonstruktioner där målningsbehov finns riskerar att få fukt- och rötskador på grund av sämre vattenavvisande förmåga. För att öka livslängden på fasadbeklädnaden rekommenderas målning och underhåll.

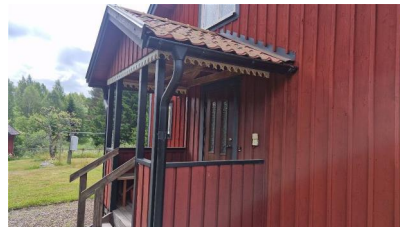
## Utvändigt / Veranda

Trädetaljer är i behov av målning/underhåll.

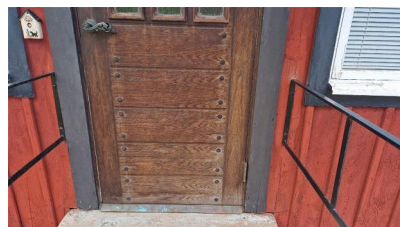
## Utvändigt / Dörrar

Entrédörren är i behov av underhåll i form av inoljning.

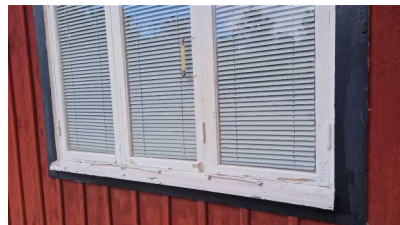
## Utvändigt / Fönster

Fönster är i behov av målning/underhåll.

Fönsterbågar och fönsterkarmar där målningsbehov finns riskerar att få fukt- och rötskador på grund av sämre vattenavvisande förmåga.

För att öka livslängden på fönster rekommenderas målning och underhåll.

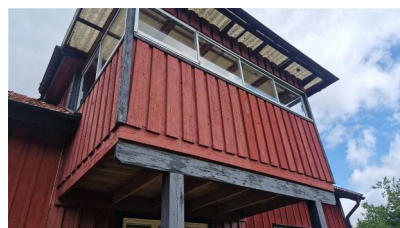
## Utvändigt / Balkong

Trädetaljer är i behov av målning/underhåll.

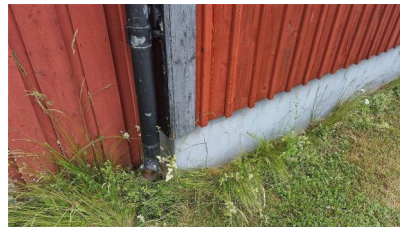
### Utvändigt / Hängrännor / Stuprör

Stuprör är inte anslutet till markledning på gavel mot infart.

Stuprör som inte är anslutet till markledning kan medföra en ökad fuktbelastning på grundmur/sockel som i sin tur kan leda till fuktrelaterade skador.

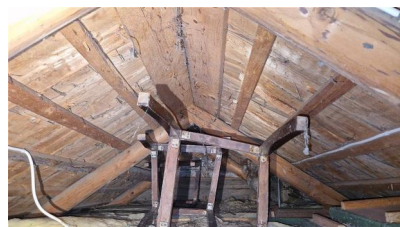
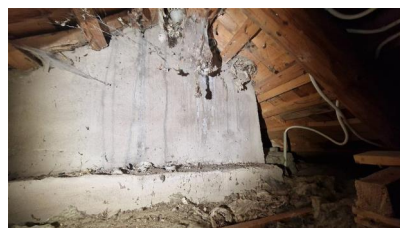
### Utvändigt / Vind

Endast en liten del av vinden har kunnat besiktas då det inte går att ta sig förbi murstocken.

Därifrån noteras inga brister.

Vid kontroll av vinden uppmättes fuktvärden under kritisk fuktnivå för mikrobiell tillväxt.

Fuktkvoten i underlagstak/takbjälkar uppmättes till 8 %.

Risk för mikrobiell påväxt föreligger om fuktkvoten överstiger 17%.

Jag rekommenderar att en lucka tas upp på andra sidan av murstocken för att möjliggöra kontroll av hela vinden.

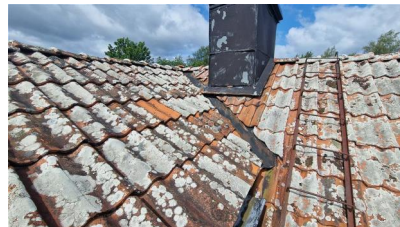
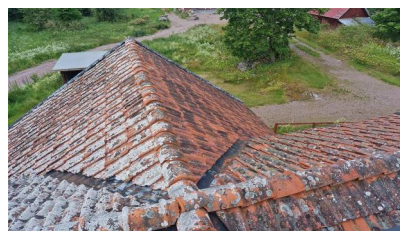
### Utvändigt / Tak

Takpannor med underlagstak av hyvlat spån, (sticketak)

Med denna konstruktion är det extra viktigt att takpannorna är hela. Eftersom underlagstaket inte har en papp kan regn och snö som tränger in genom otätheter leda till fuktskador i underliggande konstruktion.

- Takpannorna är också äldre och har uppnått sin tekniska livslängd.
- Mossa/lav förekommer på tegelpannor.
- Äldre plåtar runt skorsten och i ränndalar har rostangrepp.
- Nockbandstättning finns inte.

Taket är besiktat från takstege och mark.

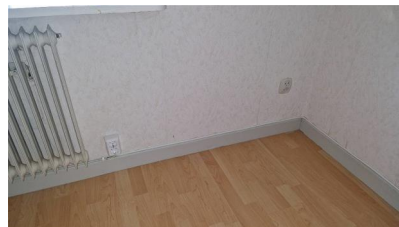
### Entréplan / Sovrum 1

Jordade och ojordade eluttag finns i samma rum.

När man blandar jordade och ojordade eluttag i samma rum finns det en ökad risk för personsador.

Kontakta en elektriker för kontroll och åtgärd.

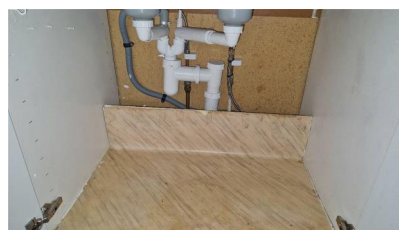
### Entréplan / Kök/matplats

Fuktskydd saknas i diskbänkskåp och under kyl/frys.

Utan fuktskydd är det svårt att upptäcka läckage från rörledningar. Vatten kan då tränga in i omkringliggande konstruktioner och orsaka fuktsador.

Bräda i bakkant av diskbänkskåpet försvårar ytterligare möjligheten att upptäcka läckage tidigt.

För att upptäcka eventuella läckage, installera ett fuktskydd.

Ett vattenlarm kan med fördel monteras under diskbänkskåpet.

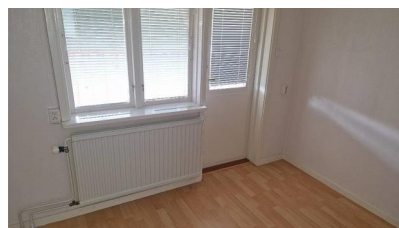
### Övre plan / Sovrum 2

Jordade och ojordade eluttag finns i samma rum.

När man blandar jordade och ojordade eluttag i samma rum finns det en ökad risk för personsador.

Kontakta en elektriker för kontroll och åtgärd.

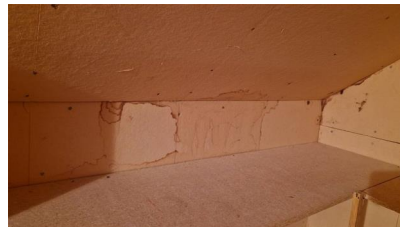
### Övre plan / Sovrum 3 med tillhörande sidovindar

Mindre fuktrosor noteras i tak/väggvinkel i sidovind mot baksidan.

Rekommenderas att hålla under uppsikt, tex genom att rita in konturerna. Inga förhöjda fuktvärden kan uppmätas vid besiktningen.

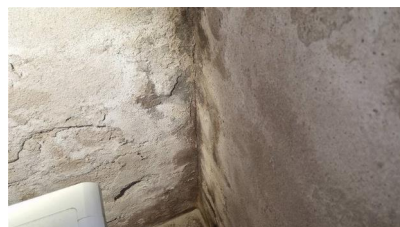
Utvändigt fuktskydd är äldre.

Eftersom källarens utvändiga fuktskydd (dagvattenssystem, dräneringssystem samt källarytterväggarnas utvändiga fuktskydd) är äldre, så kan systemet ha nedsatt funktion. Detta ökar risken för invändiga fuktskador i källaren.

Putssläpp och fuktgenomslag förekommer på källarytterväggar. Främst i ytterhörn.

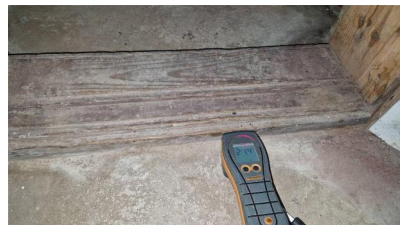
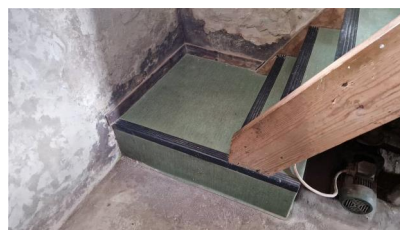
Trädetaljer i kontakt med betonggolvet och källarvägg.

Trädetaljer (trösklar, karmar mm) kan via kapillärkraft bli fuktiga vilket kan leda till fuktskador. Vid misstanke om detta bör dessa delar bytas ut.

Låda vid trappa inklädd med plastmatta riskerar också fuktskador.

Vid fuktkontroll av tröskel mot matkällare uppmättes en fuktkvot på 21%.

Risk för mikrobiell påväxt föreligger om fuktkvoten överstiger 17%.

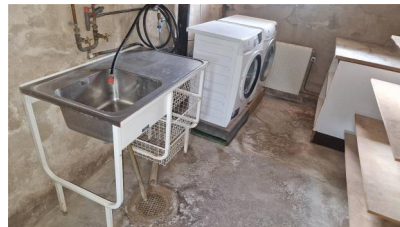
Gjutjärnsbrunnen är rostangripen i tvättstuga och pannrum.

Det finns risk att golvbrunnen rostar sönder med fuktskador som följd.

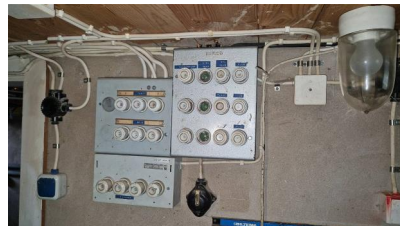
Jordfelsbrytare finns ej.

Det finns inget krav att hus byggda före år 2000 ska ha jordfelsbrytare. Jordfelsbrytaren minskar dock risken för personskador och brand orsakade av elanläggningen.

Tre st porlinsssäkringar saknas, rekommenderas att återmontera.

Kontakta en elektriker för kontroll och åtgärd.
