Tallbiten 11

Ringvägen 16B

| Uppdragsnummer | C16505 |
| Besiktningsdatum | 2025-06-26 |

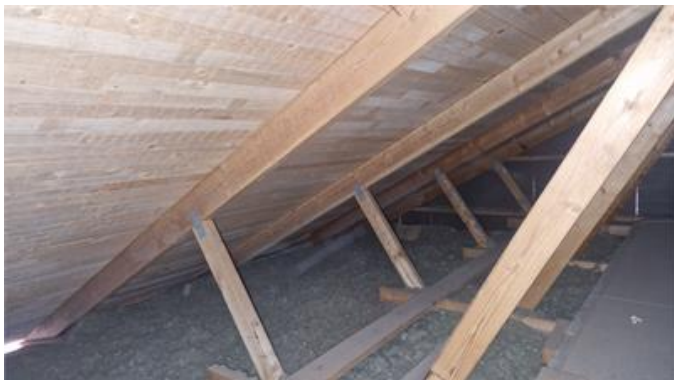
| Besiktningsresultat | | | | | |
|---|---|---|---|---|---|
| | x | | | | -Delvis belamrat med lösöre, vid synliga delar inget att notera.<br>-Vinden besiktigad via landgång |

Bilden visar delar av vinden

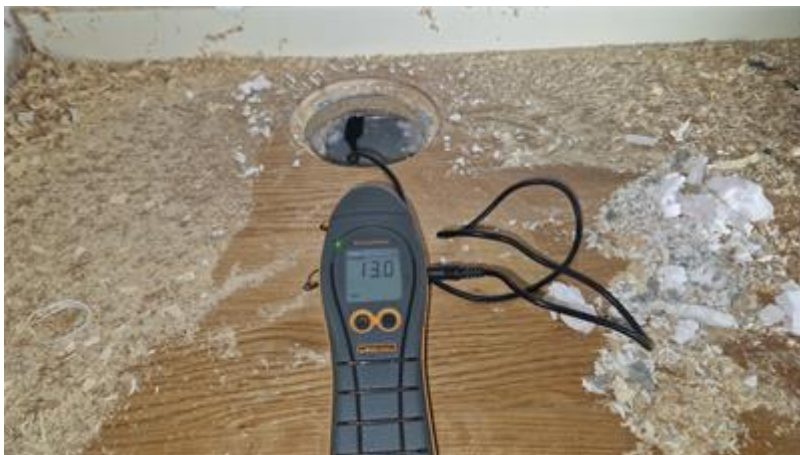
**Entréplan**-Det förekommer flytande golv på betongplatta, vilket betecknas som en riskkonstruktion med avseende på fukt- och mikrobiella skador. För att säkert fastställa golvkonstruktionernas kondition och utförande krävs alltid en fortsatt teknisk undersökning. Se även info på protokollets näst sista sida Pos. 8 och om kontroll av konstruktion i bilaga 1.

| Konstruktionsuppbyggnad | Ytskikt, lumppapp, spånskiva, cellplast, plastfolie och betongplatta |

I provhål i golv under trappan uppmättes fuktkvoten i ytterväggsyll till ca 12-14%  
Det kritiska gränsvärdet för mikrobiell tillväxt brukar anges till ca 15-17% fuktkvot (FK).

Notera att stickprovsmässig undersökning är utförd samt att mätvärden normalt sett kan variera över årstiderna.  
För att säkert fastställa konstruktionens kondition och fuktstatus måste en mer omfattande undersökning utföras.
