# Besiktningsprotokoll

Anticimex Försäkringsbesiktning i samarbete med Fastighetsbyrån

| Fastighetsadress:<br>Björnängsvägen 3 | |

| Besiktningsdatum:<br>2025-06-25 | Protokollnummer:<br>69098040 |

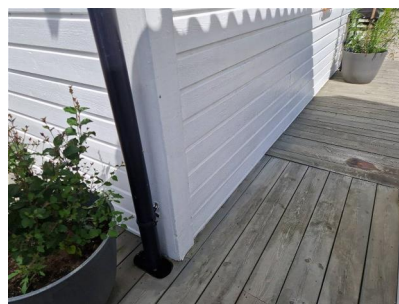
Större delen av sockeln är inte besiktningsbar på grund av trädäck.

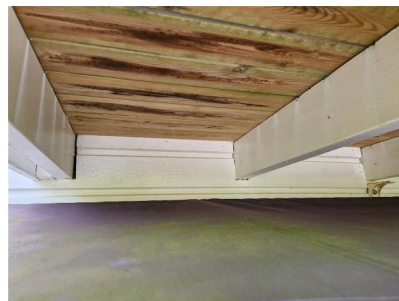
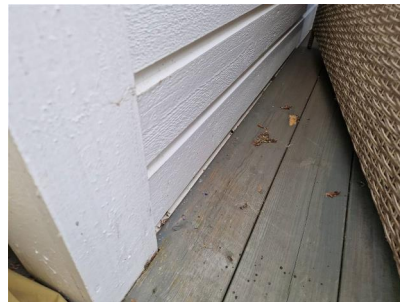
- Bärlinor från balkong är infäst i fasad, otätheter förekommer runt dessa.
- Trädäck ligger dikt an fasadpanel.

Ovannämnda brister medför en risk att vatten tränger in eller blir ståendes med risk för fuktskador.

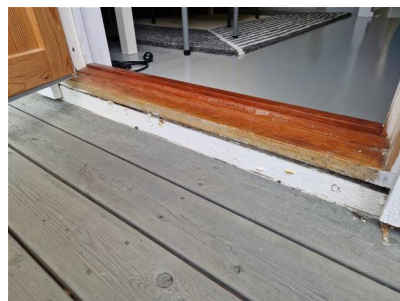
Tröskelbleck saknas vid balkongdörr.

Avsaknad av tröskelbleck kan medföra att vatten tränger in med fuktskador som följd.

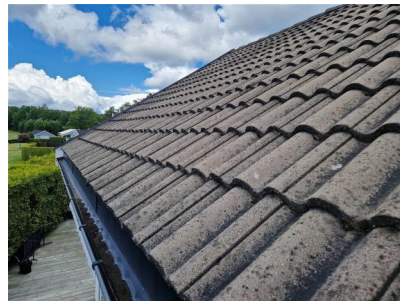
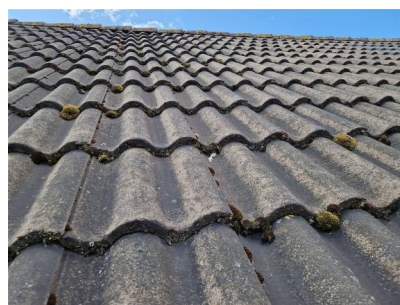
- Mosspåväxt på takpannor.
- Taket är besiktat från takfot då glidskydd och taksteg saknas.

Mossa på sikt skada takpannor med risk för fuktinträngning.

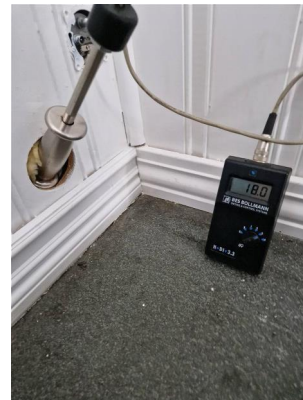
Uppmätta fuktvärden i väggkonstruktionen behöver undersökas vidare för orsak och omfattning.

Vid kontroll av nederkant av väggkonstruktionen uppmättes fuktvärden över kritisk nivå för mikrobiell tillväxt och mikrobiell lukt upplevdes via provhålet.

Via provhål i vägg uppmättes fuktkvoten till 18% i ovkant av synen, risk för mikrobiell tillväxt föreligger om fuktkvoten överstiger 17%.

För orsak, omfattning och lämpliga åtgärder rekommenderas att en fördjupad undersökning utförs.

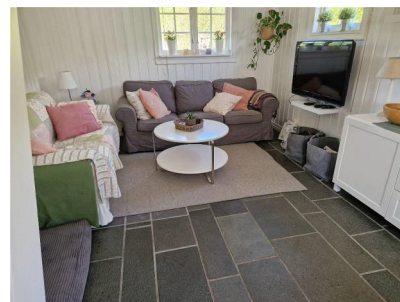
Hålrums ljud på klinker.

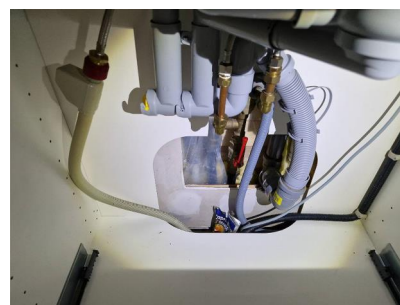
- Inkommande vattenledning är placerad i vägg som saknar tätskikt och dräneringsmöjlighet.
- Fuktskydd saknas i diskbänkskåp, fuktskyddet under diskmaskin är bristfälligt monterat.

Där inkommande vattenledning är placerad är det lämpligt att tätskikt och dräneringsmöjlighet finns, detta för att undvika skador vid ett läckage eller om kondens uppkommer.

Fuktskydd rekommenderas i diskbänkskåp för att lättare kunna upptäcka ett läckage och undvika skador, även fuktskyddet under diskmaskin behöver åtgärdas.

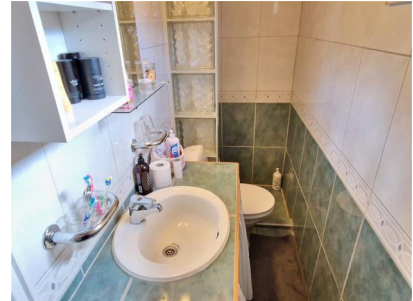
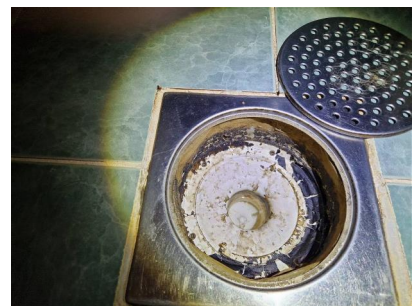
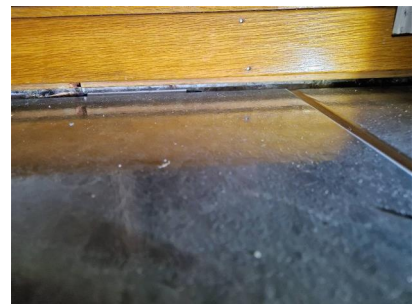
- Klämring saknas i golvbrunnen, förhöjningsring ser inte ut att finnas och golvbrunnen är inte placerad i rätt nivå.
- Hålrums ljud på klinker.
- Avloppstos under handfat är placerad för nära vägg.
- Bristfälligt golvfall.
- Otätheter under tröskel.

Ovannämnda brister medför en risk för läckage och fuktskador. Dessa brister åtgärdas vid en renovering vilket rekommenderas.

Brister gällande våtrum åtgärdas vid en renovering av utrymmet, se vidare i protokollet.

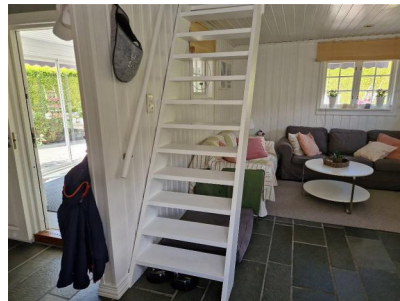
Fallskydd saknas i trappan, räcket på övreplan är löst, kort stegdjup i trappan.

Dessa brister medför en risk för personskada.
