# Besiktningsprotokoll

Anticimex Försäkringsbesiktning i samarbete med Fastighetsbyrån

| Fastighetsbeteckning:<br>Färnebo-Nordanåker 1:8 | |

| Besiktningsdatum:<br>2025-06-25 | Protokollnummer:<br>69071424 |

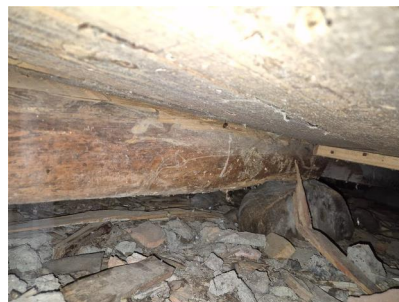
Besiktning av torpargrunden har endast skett via ventil i grundmuren.

Det innebär att endast en begränsad del av grunden kunnat besiktigats. Jag kan dock inte se några tecken på att det är något problem, inte heller invändigt på entréplan, och då har huset stått här i över 100 år.

En torpargrund räknas normalt sett som en riskkonstruktion då den påverkas både av markfukt och även den fuktiga luften som kommer in i grunden sommartid. En faktor som kan ha positiv inverkan på grunden är om de eldstäder som finns i huset nyttjas, men innan det sker måste en brandskyddskontroll utföras via sotningsväsendet.

Vid fuktkontroll uppmättes fuktkvoten i golvbjälklagets undersida till 16,5 % vilket är strax under gränsvärdet för mikrobiell påväxt. Risk för mikrobiell påväxt finns om den relativa fuktigheten i den omgivande luften är över 75 % vilket i furuvirke motsvarar en fuktkvot på 17 %.

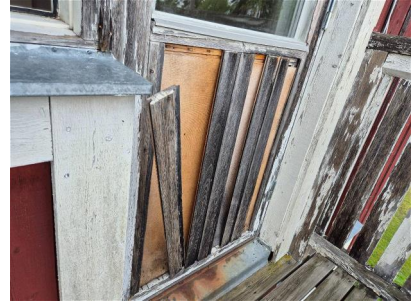
Balkongdörren är i bristfälligt skick.

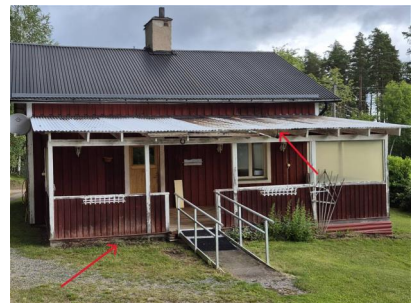
En del virke i altanen har mindre rötskador, både i syllen till vänster om entrén där det funnits en plantering och i takfoten där det saknas både takfotsbräda och hängränna.

För övrigt är räcke och stolpar i behov av målningsunderhåll.

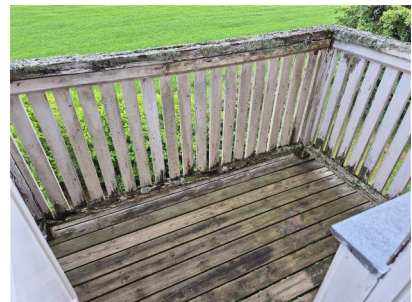
Balkongräcket är i bristfälligt skick och bör renoveras.

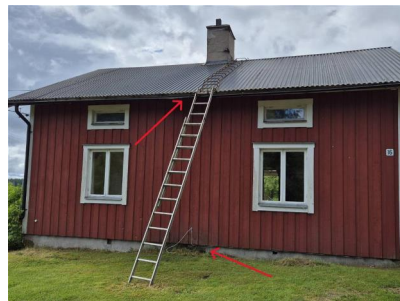
Det finns en svacka på hängrännan på baksidan vilket medför att den svämmar över och fuktar upp sockeln samt nedre delen av fasaden.

För att undvika fuktproblem i både grund och fasad så bör rännan riktas upp så den får rätt fall till stupröret.

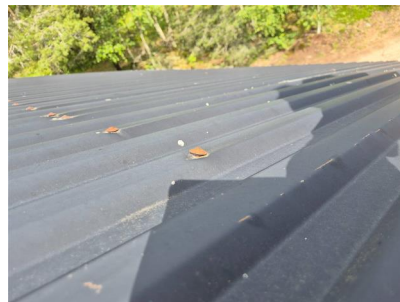
Taket har besiktigats från takstegen och marken. En del spikar har bytts ut, vilket troligen gjordes 2001, men det finns en hel del spikskallar som är rostangripna och några spikar har börjat krypa ur takplåten.

För att minska risken för inträngande fukt under takplåten så är min rekommendation att de gamla spikarna byta ut mot en längre typ av farmerskruv. Takplåten bör hålla i många år ännu även om det börjat bildas lite ytrost här och där, men det går att borsta/slipa och måla.

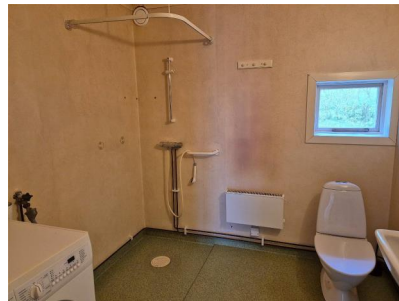
Våtrumsbeklädnaderna i badrummet börjar bli gamla och det finns otäta skruvhål i väggen i duschplatsen. Dessutom sitter stödhandtaget lite löst.

Vid fuktindikering som utfördes i utrymmet noterades ingen förhöjd fuktighet.

Sammantaget medför detta en risk för fuktskador i bakomvarande konstruktioner, men om otätheterna tätas eller om man ställer in en duschkabin så kan utrymmet klara sig flera år till utan att behöva renoveras. En duschkabin är att föredra då man även skyddar elradiatorn som sitter i direkt anslutning till duschplatsen.

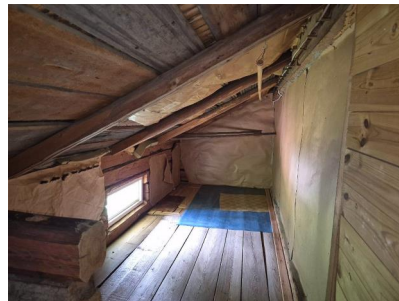
Vid kontroll av vinden uppmättes fuktvärden under kritisk fuktnivå för mikrobiell tillväxt och en normal lukt upplevdes.

Risk för mikrobiell påväxt finns om den relativa fuktigheten i den omgivande luften är över 75 % vilket i furuvirke motsvarar en fuktkvot på 17 %. Fuktkvoten i underlagstak/takbjälkar uppmättes vid besiktningstillfället till 8 %.
