# Besiktningsprotokoll

Anticimex Försäkringsbesiktning i samarbete med Fastighetsbyrån

| Fastighetsadress:<br>Tjärsta Gustavsdal 2 | |

| Besiktningsdatum:<br>2025-06-25 | Protokollnummer:<br>69077574 |

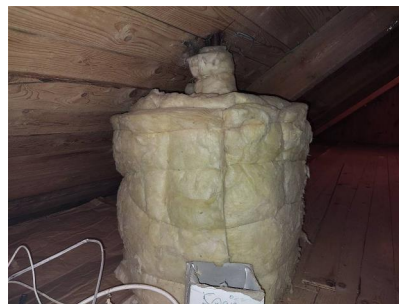
Expansionskärl finns installerad på vind.

Expansionskärl som är i bruk på vinden är olämpligt placerat då ett läckage kan leda till att vatten rinner ut i omkringliggande konstruktioner med fuktskador som följd.

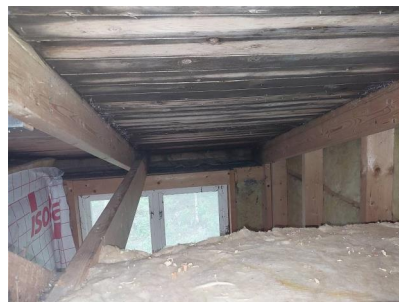
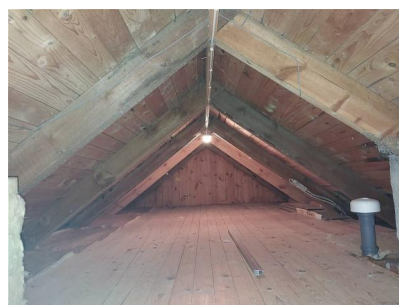
Vid kontroll av vinden har fuktvärden under kritisk fuktnivå för mikrobiell tillväxt uppmätts, dock finns mikrobiell påväxt på underlagstak.

Den upptäckta mikrobiella påväxten på underlagstaket är ett tecken på att vinden har tillförts eller tillförs fukt inifrån bostaden. Observera att besiktning av bostadens ventilationssystem inte har ingått i uppdraget.

Risk för mikrobiell tillväxt föreligger om den relativa fuktigheten (RF) i den omgivande luften är över 75 % vilket i furuvirke motsvarar en fuktkvot (FK) på 17 %. Fuktkvoten i underlagstak/takbjälkar uppmättes till 9%.

För att komma tillrätta med detta kan fukttillförseln inifrån bostaden behöva minskas. Det kan göras genom att ventilationen i bostaden förbättras samt att eventuella otätheter i vindsbjälklaget (tak-/väggvinklar, taklucka med mera) tätas. Läs Anticimex faktablad om uppvärmda vindsutrymmen för tips och råd.

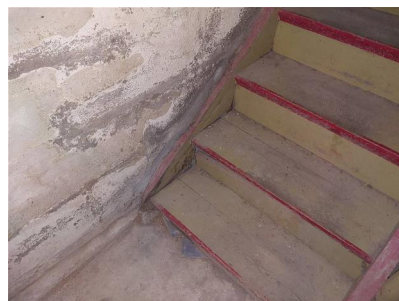
Utvändigt saknades lockläckt vid entré och balkong. Källartrappen som har rötskador ska åtgärdas och repareras, samt utvändig källartrapp var ej färdigställd m.m.

Rötskador finns i trapp.

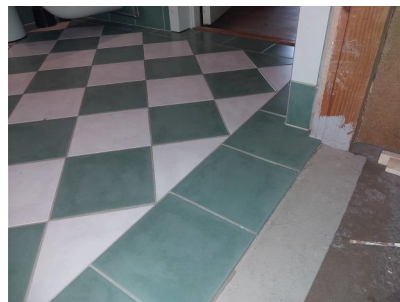
Tröskel saknas mot förråd och tätskikt är ej uppvikt mot tröskel som gränsar mot passage.

Detta medför en ökad risk att vatten tränger in i angränsande konstruktioner och rum vilket i sin tur kan leda till fuktrelaterade skador.

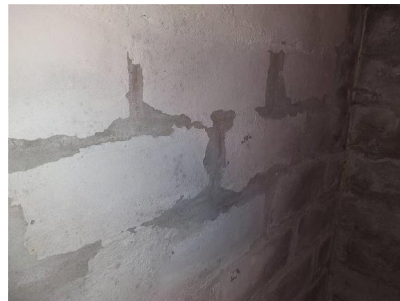
Gjutjärnsbrunnarna som finns i källaren är ej inkopplade på avloppet (dom är pluggade).

Puts och färgsläpp förekommer på väggar.

Rostangripen gjutjärnsbrunn finns i förråd och tvättstuga (Äldre standard som ej uppfyller dagens krav).
