# Besiktningsprotokoll

Anticimex Försäkringsbesiktning i samarbete med Fastighetsbyrån

| Fastighetsadress:<br>Hammersta Fagertorp 1 | |

| Besiktningsdatum:<br>2025-06-26 | Protokollnummer:<br>69083058 |

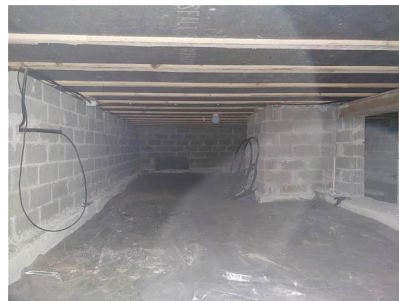
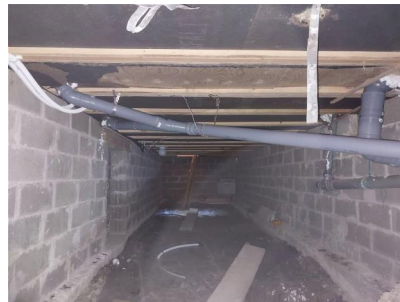
I kryppgrunden noterades förhöjda fuktvärden och lokalt förekommer mikrobiell påväxt. Detta får ses som förväntat sett till årstid och att detta är en känd riskkonstruktion som kan drabbas av fuktskador.

Vid kontroll av konstruktion i krypgrund noterades fuktvärden över kritisk fuktnivå och det förekommer mikrobiell påväxt.

De höga fuktvärdena och den mikrobiella påväxten innebär att grundens klimat under delar av året är för fuktigt. Detta kan i förlängningen leda till rötskador i konstruktionen. För att undvika detta så måste krypgrundens klimat bli torrare.

Risk för mikrobiell tillväxt föreligger om den relativa fuktigheten (RF) i den omgivande luften är över 75 % vilket i furuvirke motsvarar en fuktkvot (FK) på 17 %. Fuktkvoten uppmättes till 20%.

Man kan läsa mer om kryppgrunden i bifogat faktablad och där man också kan läsa om åtgärder man kan vidta om man vill ha en torr grund.

Läs Anticimex faktablad om uteluftsventilerade krypgrunder för tips och råd.

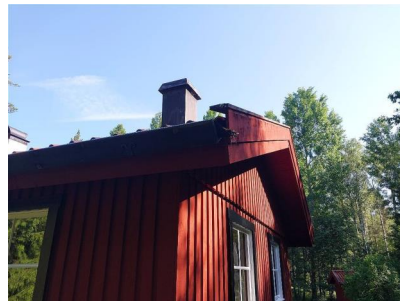
Stuprör saknas.

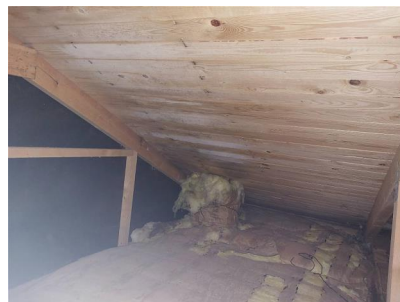
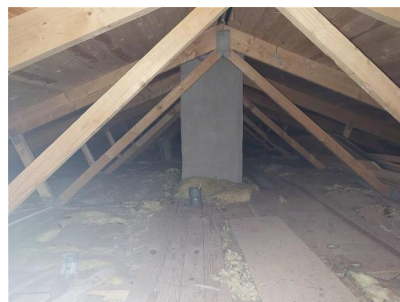
Vid kontroll av vinden uppmättes fuktvärden under kritisk fuktnivå för mikrobiell tillväxt och en normal lukt upplevdes.

Risk för mikrobiell tillväxt föreligger om den relativa fuktigheten (RF) i den omgivande luften är över 75 % vilket i furuvirke motsvarar en fuktkvot (FK) på 17 %. Fuktkvoten i underlagstak/takbjälkar uppmättes till 8%.

Mikrobiell påväxt förekommer lokalt.

Den bedöms vara av mindre omfattning och inte lett till några följdskador.

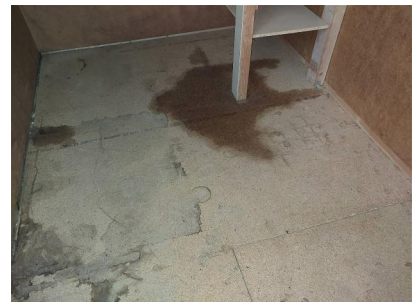
Missfärgningar förekommer på golv.

Bedöms vara spill av olja eller liknande och inte lett till några följdskador.

Lucka till vind och krypgrund finns i detta utrymme.
