# Besiktningsprotokoll

Anticimex Försäkringsbesiktning i samarbete med Fastighetsbyrån

| Fastighetsadress:<br>Hemlingbyvägen 47 | |

| Besiktningsdatum:<br>2025-06-09 | Protokollnummer:<br>69061297 |

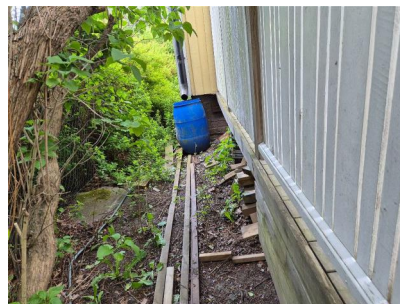
Stupröret på det sydöstra hörnet mynnar ut i en tunna för trädgårdsbevattning, men tunnan lutar lite in mot grundmuren.

Detta medför att, om tunnan svämmar över, kan det rinna in vatten mot grunden och vidare in genom grundmuren med invändiga fuktgenomslag som följd.

Någon typ av bräddavlopp bör ordnas från tunnan så att det inte kan rinna in mot grunden.

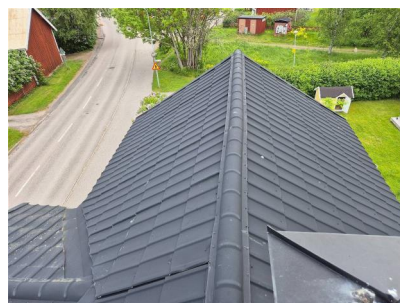
Inget att notera.

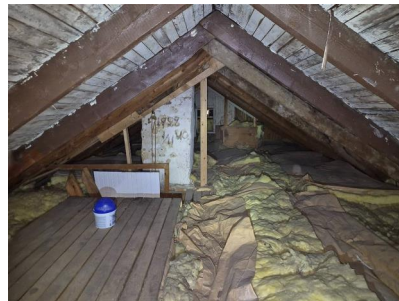
Vid kontroll av vinden uppmättes fuktvärden under kritisk fuktnivå för mikrobiell tillväxt och en normal lukt upplevdes.

Risk för mikrobiell påväxt finns om den relativa fuktigheten i den omgivande luften är över 75 % vilket i furuvirke motsvarar en fuktkvot på 17 %. Fuktkvoten i underlagstak/takbjälkar uppmättes vid besiktningstillfället till 7 %.

Det finns även en påväxt av mikroorganismer på yttertaketets insida, men detta hade funnits redan när föregående ägare flyttade in 2006 och inte ändrats enligt en frågelista. Det som är viktigt att tänka på när det finns en påväxt är ventilationen i bostaden. Se information gällande vindar i slutet av protokollet.

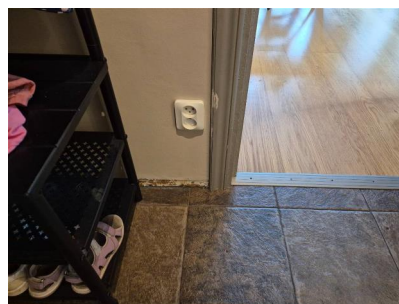
Det sitter ett ojordat eluttag i utrymmet som har klinkergolv.

När man har ojordade eluttag i rum med klinker finns det en ökad risk för personsador.

Kontakta en elektriker för kontroll och åtgärd.

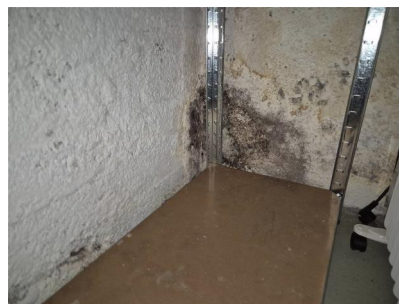
Utvändigt fuktskydd, förutom på den norra gaveln, är äldre än 20 år.

Eftersom källarens utvändiga fuktskydd (dagvattensystem, dräneringssystem samt källarytterväggarnas utvändiga fuktskydd) är äldre än 20 år, vilket betraktas som dessa delars genomsnittliga tekniska livslängd, så kan systemet ha nedsatt funktion.

Detta kan medföra invändiga fuktgenomslag i källaren, vilket det även finns i begränsad mängd, främst i ytterväggshörnen och då i det sydöstra hörnet i synnerhet där stupröret går ner i tunnan på utsidan. Har man dock putsade och målade betongväggar och betonggolv, som det är i denna källare, så blir ett eventuellt fuktgenomslag till största delen ett synbart problem och inget som påverkar resten av huset. Skulle man värma upp källaren till normal rumstemperatur, förslagsvis genom att man installerar vattenburna radiatorer och nyttjar bergvärmen, så torkar källaren ut på ett bättre sätt också.
