# Besiktningsprotokoll

Anticimex Försäkringsbesiktning i samarbete med Fastighetsbyrån

| Fastighetsadress:<br>Ekbrinken 7 | |

| Besiktningsdatum:<br>2025-06-27 | Protokollnummer:<br>69090993 |

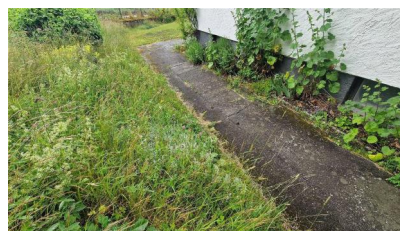
Marken lutar mot huset.

Detta kan innebära en ökad fuktbelastning mot grunden vilket i sin tur kan orsaka fuktskador i huset.

Växter finns i anslutning till grundmur.

När det finns rabatter och växter nära grundmuren finns risk att fukt stannar kvar i väggarna. Detta kan i sin tur orsaka invändiga fuktskador. Växternas rötter kan också skada grundmuren och sätta dräneringsledningen ur funktion.

Området närmast huset rekommenderas att vara fritt från växtlighet.

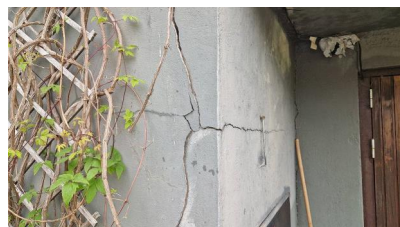
Sprickor/släpp och bomljud finns i sockel, främst garagesidan. Detta kan leda till fukt- och frysskador i konstruktionen.

Rekommenderar kontakt med murare för kontroll och åtgärd.

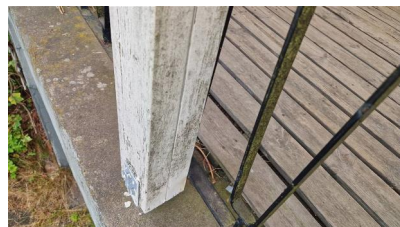
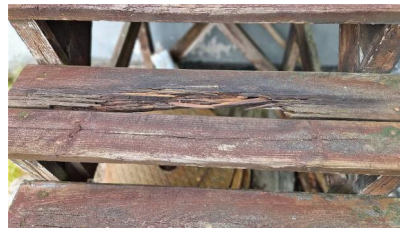
En del träkonstruktion är i behov av målning/underhåll.

Träkonstruktioner där målningsbehov finns riskerar att få fukt- och rötskador på grund av sämre vattenavvisande förmåga.

Trätrappa är i sämre skick.

Rekommenderar att betongkonstruktion som ej skyddas av tak med viss regelbundenhet skottas/hålls fri från snö/ nederbörd för att minska fuktbelastningen på underliggande konstruktion.

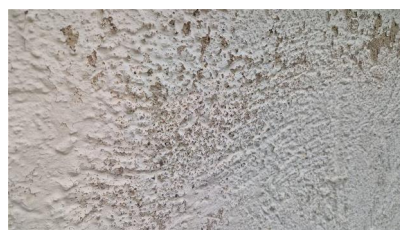
Ställvisa bomljud upplevs vid knockning på den putsade fasaden.

Detta bedöms inte ha lett till bakomliggande skador.

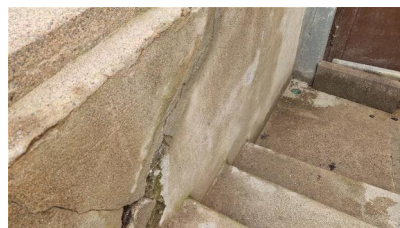
Rekommenderar tröskelbleck till groventrédörr, trappa/stödmur i anslutning har underhållsbehov.

Även entrétrappa har visst underhållsbehov.

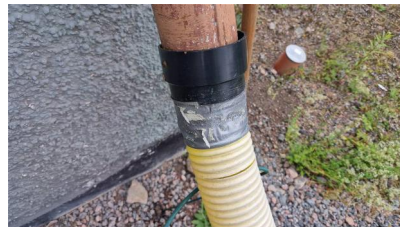
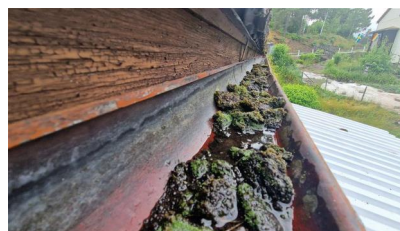
Stuprör avslutas nära husliv.

Stuprör som avslutas intill husliv (ovan mark) kan medföra en ökad fuktbelastning på grundmur/sockel med fuktrelaterade skador som följd.

Hängrännor har rensningsbehov.

Rekommenderar att vatten leds bort även fortsättningsvis.

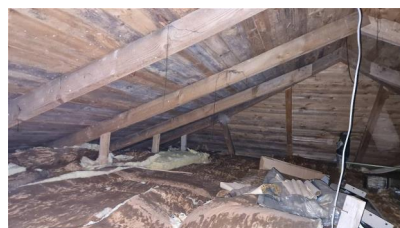
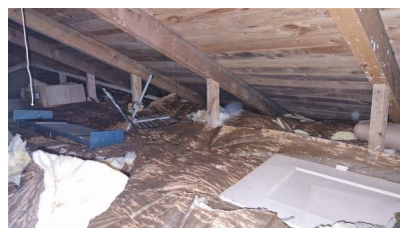
Lucka invändigt via källartrapp.  
Besiktad från lucka då säker landgång ej finns.

Mikrobiell påväxt finns på underlagstaket.  
Den upptäckta mikrobiella påväxten på underlagstaket kan vara ett tecken på att vinden tillförs/har tillförts fukt inifrån bostaden och/eller uteluften.

Vinden är tilläggsisolerad.  
Eftersom vindsbjälklaget tilläggsisolerats så kommer klimatet på vindsutrymmet att ändras, främst vintertid. Detta i sin tur kan leda till uppfuktning av underlagstakets insida vilket kan resultera i mikrobiella skador (angrepp av mikroorganismer).

I anslutning till lucka uppmättes fuktkvot 9% i underlagstak.  
Risk för mikrobiell tillväxt föreligger vid 17%

Jag rekommenderar kontakt med fackman för undersökning och åtgärdsförslag.

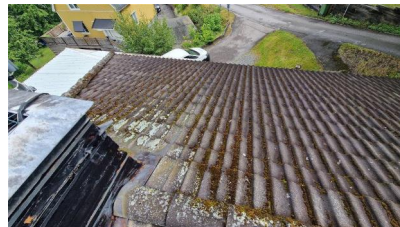
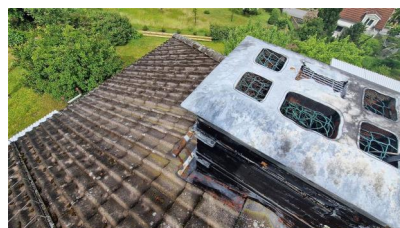
Yttertaket är äldre.

Takpannor, plåtdetaljer och underlagspapp har enligt vår bedömning en begränsad livslängd. Eftersom husets taktäckning är äldre har det ett minskat motstånd mot vatteninträngning. Detta i sin tur kan leda till fuktskador på träläkt och vidare ner i underliggande konstruktioner.

Nockpannor är ej spikade, rikligt med mosspåväxt förekommer. Skorsten har vittrat sönder något, väderskydd kan med fördel monteras. Mindre otätheter plåtdetaljer förekommer.

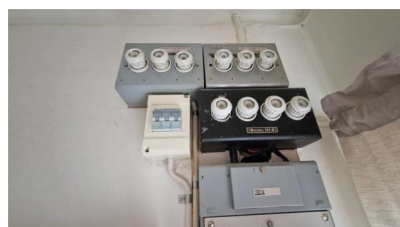
Jordfelsbrytare finns ej installerad vid el-centralen, gruppförteckning saknas.

Det finns inget krav att hus byggda före år 2000 ska ha jordfelsbrytare. Jordfelsbrytaren minskar dock risken för personskador och brand orsakade av elanläggningen.

Gruppförteckning är en lista som ska vara placerad vid el-centralen. Den visar vilka säkringar som är anslutna till vilka armaturer, vägguttag och apparater. Den är också till för att underlätta vid felsökning och elarbeten.

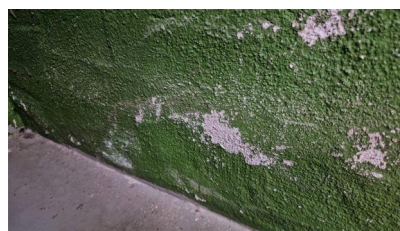
Ställvisa putssläpp förekommer, främst på ytterväggar.

Utvändigt fuktskydd är äldre.

Eftersom källarens utvändiga fuktskydd (dagvattenssystem, dräneringssystem samt källarytterväggarnas utvändiga fuktskydd) är äldre, så kan systemet ha nedsatt funktion. Detta ökar risken för invändiga fuktskador i källaren.

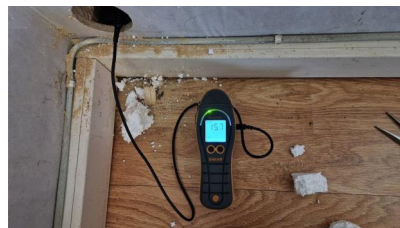
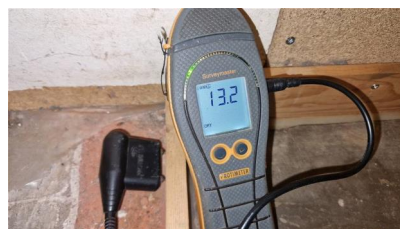
Utreglade väggar och uppreglade golv förekommer i källarplanet.

Befintliga konstruktioner riskerar att drabbas av fuktskador på grund av naturlig fuktpåverkan. Detta i sin tur kan leda till mikrobiella skador (angrepp av mikroorganismer) som kan resultera i att mikrobiell lukt sprids till boendemiljön.

Vid kontroll av konstruktion togs ett 70mm hål upp i yttervägg sovrum 2.

I stående väggregel uppmättes fuktkvot 16%.

I klädkammare demonterades golv.

I golvkonstruktion dikt an betong uppmättes fuktkvot 13%.

Risk för mikrobiell tillväxt föreligger vid 17%.
