# Besiktningsprotokoll

Anticimex Försäkringsbesiktning i samarbete med Fastighetsbyrån

| Fastighetsadress:<br>Sandkärrsvägen 6 | |

| Besiktningsdatum:<br>2025-06-23 | Protokollnummer:<br>69045300 |

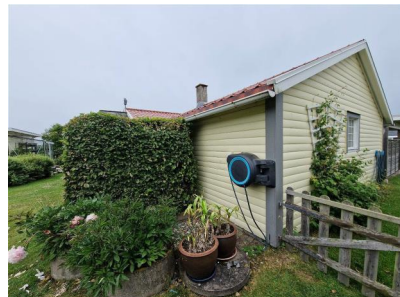
Växter finns i anslutning till byggnaden.

När det finns rabatter och växter nära byggnaden finns risk att fukt stannar kvar i väggarna. Detta kan i sin tur orsaka invändiga fuktskador. Växternas rötter kan också skada grundmuren och sätta dräneringsledningen ur funktion.

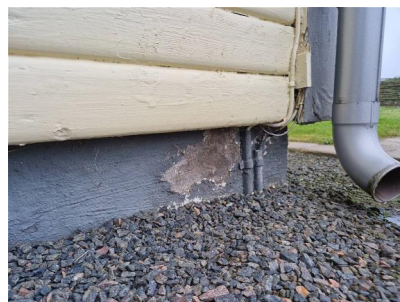
Delar av sockeln är inte besiktningsbar på grund av placeringen av altandäcket.

Färgsläpp och sprickor förekommer lokalt i sockeln. Sönderrostade ventilationsgaller noterades lokalt i sockeln.

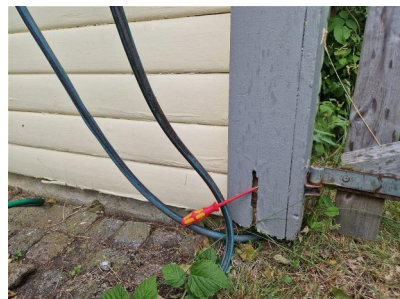
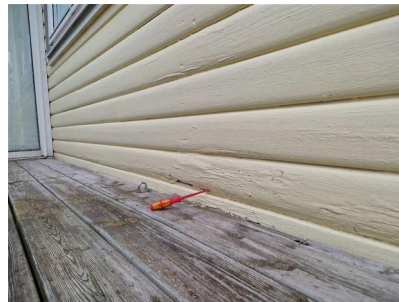
Fasadpanelen är i behov av målning/underhåll och det förekommer panelbrädor med rötskador lokalt. Fasadpanelen avslutas bitvis är för nära marken. Altandäcket ligger högt mot fasaden.

Fasadbeklädnad och träkonstruktioner där målningsbehov finns riskerar att få fukt- och rötskador på grund av sämre vattenavvisande förmåga. För att öka livslängden på fasadbeklädnaden rekommenderas målning och underhåll. I samband med ommålning rekommenderas att de rötskadade panelbrädorna byts ut.

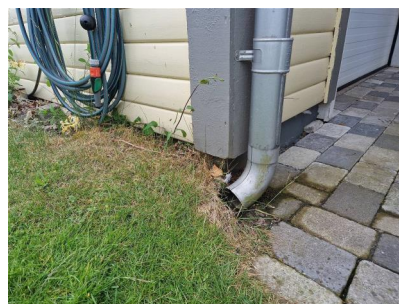
Stuprören är inte anslutna till markledningen. Färgsläpp och mindre rostangrepp förekommer lokalt på hängrännor och stuprör.

Stuprör som inte är anslutet till markledning kan medföra en ökad fuktbelastning på grundmur/sockel som i sin tur kan leda till fuktrelaterade skador.

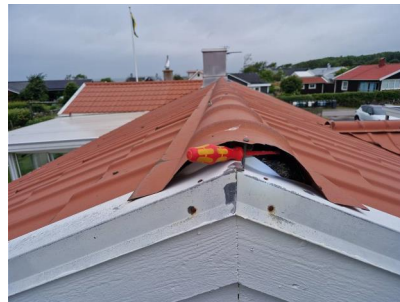
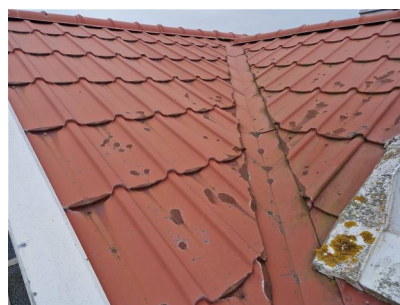
Yttertaket är äldre.

Otätheter noterades lokalt i yttertaket.

Färgsläpp och rostangrepp förekommer lokalt på plåttaket och plåtdetaljer.

Mindre deformeringar noterades lokalt på yttertaket.

Nocktätning saknas bitvis lokalt mellannockplåten och plåttaket.

Torrspäckor och färgsläpp samt mindre rötskador förekommer lokalt på vindsnivåerna.

Plåttak, ytpapp, plåtdetaljer och underlagspapp har enligt vår bedömning en begränsad livslängd. Eftersom husets taktäckning är äldre har det ett minskat motstånd mot vatteninträngning. Detta i sin tur kan leda till fuktskador på träläkt och vidare ner i underliggande konstruktioner.

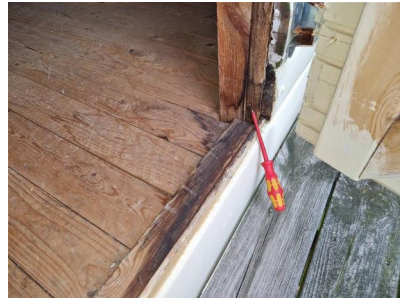
Rötskador och fuktfläckar förekommer lokalt på och intill karmen till vindsluckan.

De upptäckta skadorna kan bero på olika saker, exempelvis bristfälligt underhåll, målning, skruvar och beslag etc.

Vi rekommenderar att kontakt tas med fackman för vidare kontroll och bedömning av lämpliga åtgärder.

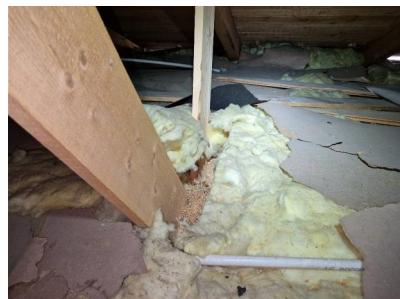
Vinden är tilläggsisolerad.

Eftersom vindsbjälklaget tilläggsisolerats så kommer klimatet på vindsutrymmet att ändras, främst vintertid. Detta i sin tur kan leda till uppfuktning av underlagstakets insida vilket kan resultera i mikrobiella skador (angrepp av mikroorganismer).

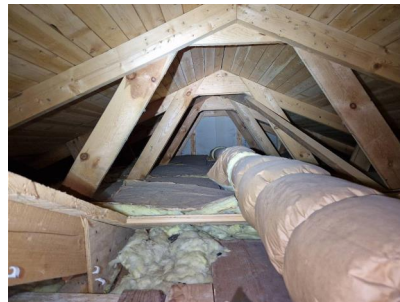
Vindsutrymmet åt väster saknar landgångar.

Vindsutrymmet kunde inte besiktas eftersom landgångar saknas.

Vi rekommenderar en kompletterande besiktning när landgång monterats.

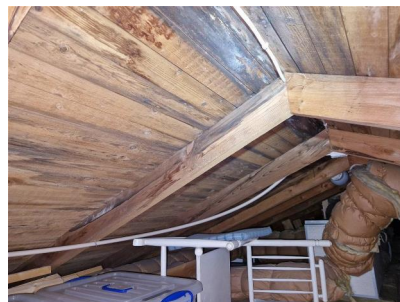
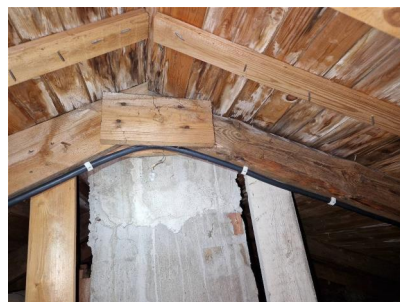
Missfärgningarna/fuktfläckarna och rötskadorna som noterades på underlagstaket i vindsutrymmet har enligt uppgifterna uppstått innan fastigheten förvärvades 2008.

- Äldre missfärgningar/fuktfläckar, rötskador och mikrobiell påväxt noterades lokalt på underlagstaket främst intill murstockarna och bitvis intillnocken.

Vid fuktindikering mot missfärgningarna/fuktfläckarna noterades inga förhöjda fuktindikationer.

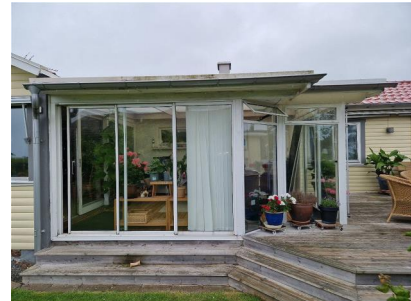
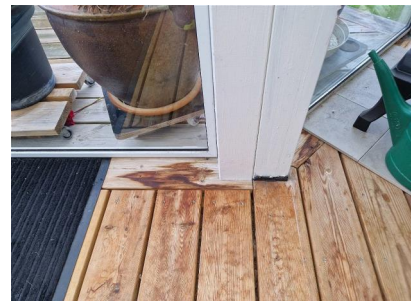
Uterummet är av enklare konstruktion.

Torrspäckor och färgsläpp samt mindre rötskador förekommer lokalt utvändigt på hörnstolpar och trädetaljer. Missfärgningar noterades lokalt invändigt på flertalet trallbrädor.

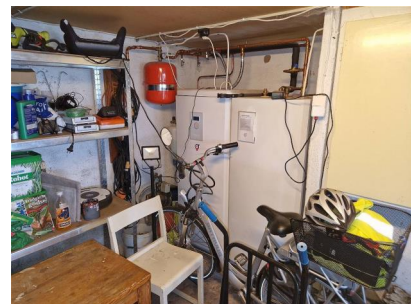
Golvbrunn finns inte i utrymmet med varmvattenberedare och värmepump. Sprickor och putssläpp förekommer lokalt på betonggolvet.

I denna typ av utrymme bör en golvbrunn finnas.

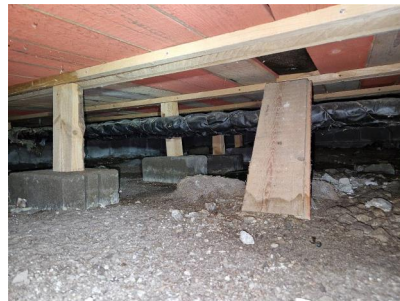
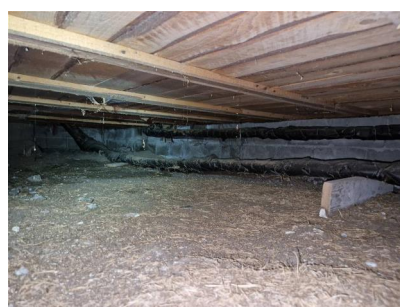
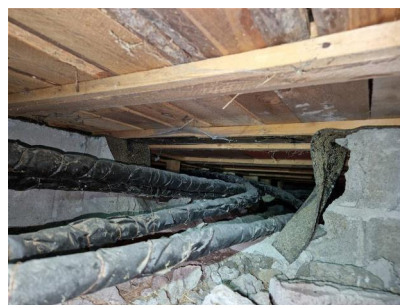
Torpargrunden nås via en lucka i sockeln under tralldäcket åt väster, delar av torpargrunden är ej besiktningsbar på grund av låg höjd.

En kemisk/mikrobiell lukt upplevdes i utrymmet.

Organiskt material i form av byggspill och gräs förekommer lokalt på marken.

Fuktiga och blöta partier noterades lokalt på marken.

Rötskyddsbehandlat virke finns i utrymmet.

Salt-/kalkutfällningar förekommer lokalt på grundmurarna.

Marken består av jordblandad sand utan någon ovanpåliggande plastfolie. Grundmurarna är av betonghålstén. Blindbotten består av målade, obehandlade- och rötskyddsbehandlade brädor. Syllarna är tillsyner av obehandlat virke som bitvis är påstrukna med rötskyddsmedel och ligger på en fuktspärre av tjärpapp mot grundmurarna. Vid stickprovsvis fuktkvotsmätning i träkonstruktionerna uppmättes fuktkvoten till mellan 21-24 %.

Det finns risk för mikrobiell tillväxt om den relativa fuktigheten (RF) i luften är över 75%, vilket i gran- och furuvirke motsvarar en fuktkvot (FK) på ca 17%

Det rekommenderas att hela grunden görs tillgänglig och att en fördjupad undersökning utförs av grunden för att kontrollera orsak till och omfattning av de skador/brister som noterats.

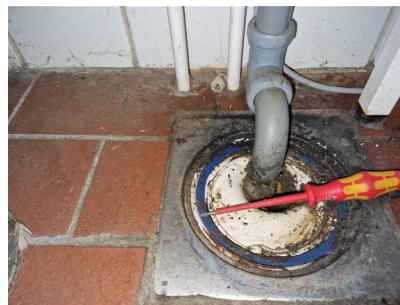
Våtutrymmet har äldre yt-/tätskikt.  
Tätskiktanslutning finns inte i golvbrunnen som är placerad för nära golv/väggvinkeln.  
Rör genomföringar finns i golv.  
Bristfälligt golvfall förekommer lokalt i utrymmet.

Eftersom funktionen, som innebär att ytskiktet/tätskiktet ska vara vattentätt, kan vara nedsatt finns en ökad risk att vatten tränger igenom ytskiktet/tätskiktet med vattensador i omkringliggande konstruktioner som följd.

Vid fuktindikering i utrymmet noterades inga förhöjda fuktindikationer.

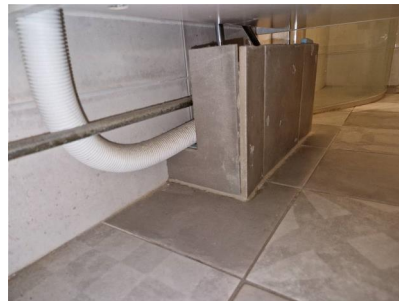
2017 renoverades dusch/wc. Arbetet utfördes av fackman. Vid besiktningstillfället visades ett kvalitetsdokument upp. I dusch/wc förekommer rörgenomföringar i golv vilket står som ett avsteg i kvalitetsdokumentet.

Rör genomföringar finns i golv.

Rör genomföringar i golv medför en ökad risk för att vatten tränger ner i omkringliggande konstruktioner och orsakar fuktskador. Rör genomföringen är upptaget som ett avsteg från branschreglerna i aktuellt kvalitetsdokument från entreprenör. Ett avsteg från branschreglerna kan innebära att du får en nedsatt eller, i värsta fall, helt utebliven skadeersättning från ditt försäkringsbolag (villahem) om en skada uppstår orsakad av avsteget.

Vid fuktindikering i utrymmet noterades inga förhöjda fuktindikationer.

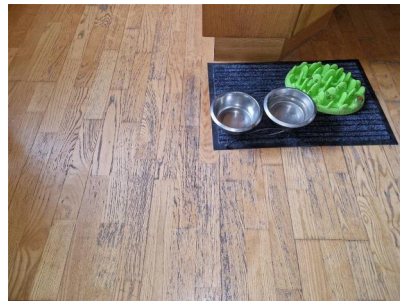
Missfärgningar noterades lokalt på parketgolvet intill hundmatskålarna.

Vid fuktindikering i mot missfärgningarna noterades inga förhöjda fuktindikationer.
