**Fastighetsuppgifter**

Torpa 12:14

Torpa Kvarnväg 275

| Uppdragsnummer | O28433 |

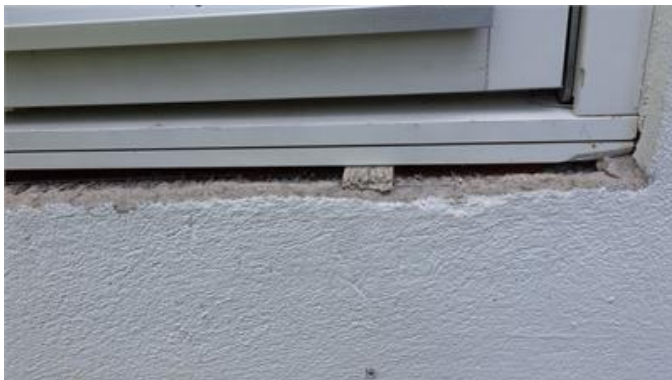
| Besiktningsresultat | | | | | |
|---|---|---|---|---|---|
| Fönster | | X | | | Det finns fönster utan fönsterbleck samt otäta infästningar av fönster, se kommentar/riskanalys. |

**Dörrar/fönster:** När det finns otätheter vid fönster/dörr-infästningar, samt när det inte finns fönsterbleck, finns risk att vatten/fukt tränger in med fuktrelaterade skador i kringliggande konstruktioner som möjlig följd. Skador i kringliggande konstruktioner kan inte uteslutas.

Otät infästning av fönster samt avsaknad av fönsterbleck Värmepumpens utomhusdel vid huslivet

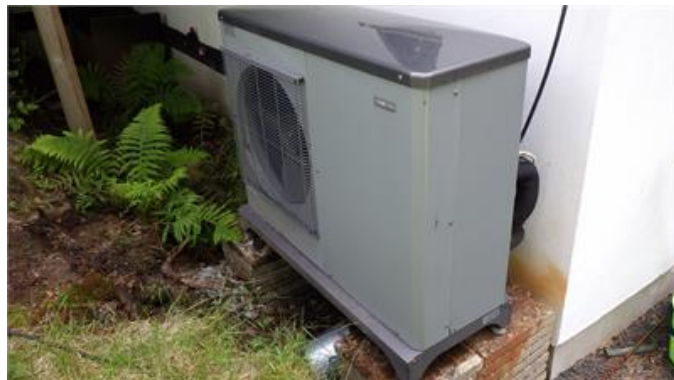
| Besiktningsresultat | | | | | |
|---|---|---|---|---|---|
| Fasad | | X | | | Värmepumpens utomhusdel släpper ut vatten vid huslivet, torrsprickor förekommer i fasadpanelen, se kommentar/riskanalys. |

Om kondensvatten från värmepumpens utomhusdel som är monterad på fasaden inte leds bort utan får rinna ut i anslutning till byggnaden finns det en risk att man ökar fuktillskottet i grundkonstruktionen som då kan orsaka skador i byggnaden.

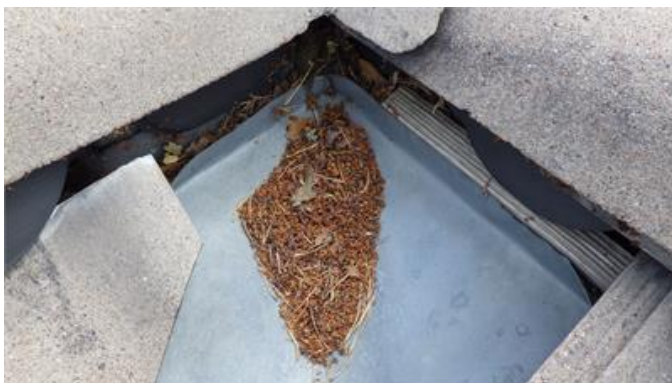
| Besiktningsresultat | | | | | |
|---|---|---|---|---|---|
| Tak | | | X | | Det noterades otätheter i anslutning mellan rännalsplåt och takpannorna. Kontakta en fackman för bedömning av omfattning och åtgärder. Skador i kringliggande konstruktioner kan inte uteslutas. |

Otätt mellan vinkelränna och takpannor

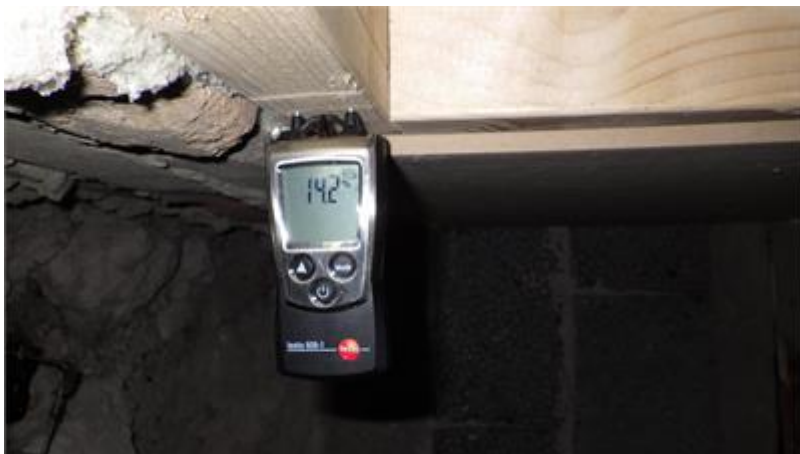
Det kritiska gränsvärdet för mikrobiell tillväxt i trä brukar anges till ca 17 % fuktkvot (FK). Vid stickprovsviss fuktkvotsmätning uppmättes ca 14 %. Hela grunden har inte varit möjlig att besiktiga då det inte finns öppningar in till hela utrymmet. Det luktade kattavföring i grunden.

Huvudbyggnaden är delvis uppförd över krypgrundsutrymme. Utifrån erfarenhet betraktas krypgrunder som riskkonstruktioner. På grund av förhöjd fuktstatus- dels orsakad av fuktvandring från marken och dels orsakad av uteluft som släpps in i grunden främst under den varma tiden av året – kan följdskador med negativ inverkan på såväl byggnaden som inomhusmiljön uppstå i utrymmet och angränsande konstruktioner (t.ex. överliggande bjälklag och uppreglad golvkonstruktion). En fortsatt teknisk undersökning rekommenderas för åtgärder till lukten i utrymmet samt även besiktiga obesiktiga delar. Grunden måste göras besiktigsbar innan en utredning/besiktning kan utföras.
