# Besiktningsprotokoll

Anticimex Försäkringsbesiktning i samarbete med Fastighetsbyrån

| Fastighetsadress:<br>Rydetvägen 111 | |

| Besiktningsdatum:<br>2025-06-26 | Protokollnummer:<br>69095411 |

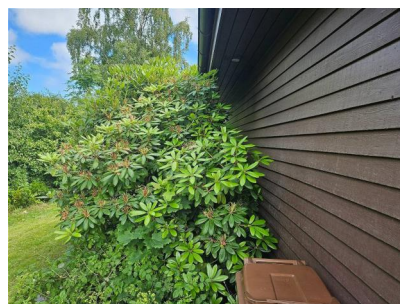
Växter finns lokalt i anslutning till byggnaden.

När det finns rabatter och växter nära byggnaden finns risk att fukt stannar kvar i väggarna. Detta kan i sin tur orsaka invändiga fuktskador. Växternas rötter kan också skada grundmuren och sätta dräneringsledningen ur funktion.

Området närmast huset rekommenderas att vara fritt från växtlighet.

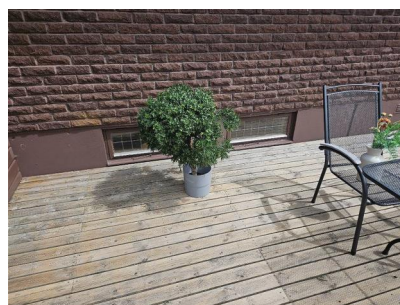
Delar av sockeln är obesiktad då altanen döljer den bakomliggande konstruktionen.

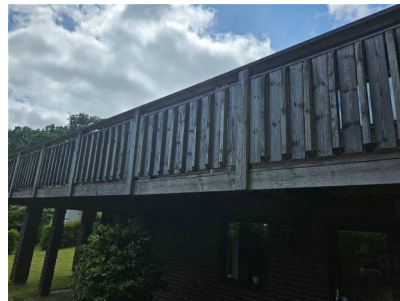
Balkong/altanräcke har färgsläpp och torrsprickor.

Balkong/altanräcke och träkonstruktioner där målningsbehov finns riskerar att få fukt- och rötskador på grund av sämre vattenavvisande förmåga.

För att öka livslängden på balkong/altanräcke rekommenderas målning och underhåll.

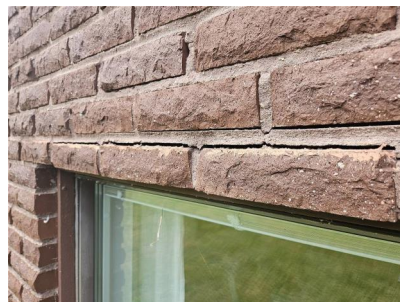
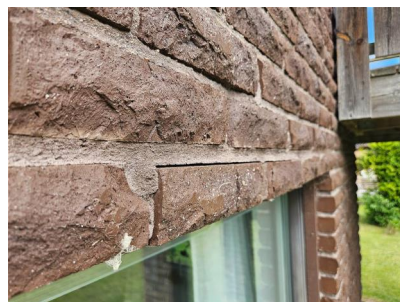
Sprickor finns i tegelfasaden ovan fönster.

Tegelfasaden är äldre.

Vi rekommenderar en fördjupad undersökning av murare för att bedöma orsak och omfattning samt lämplig åtgärd.

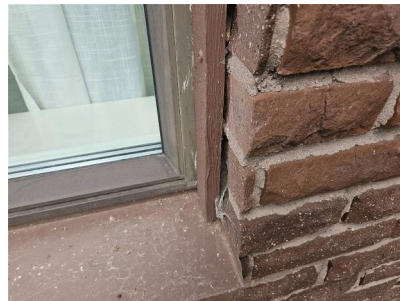
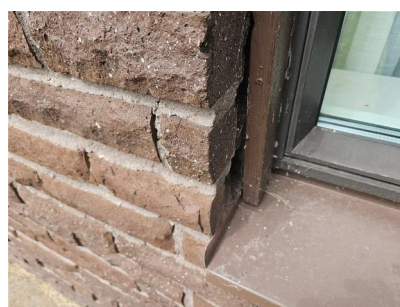
Fönstersmygar är till viss del otäta vid infästningar.

Eftersom fönstersmygar till viss del är otäta finns risk att vatten rinner in i väggen vilket i sin tur kan leda till fuktskador i väggkonstruktionen.

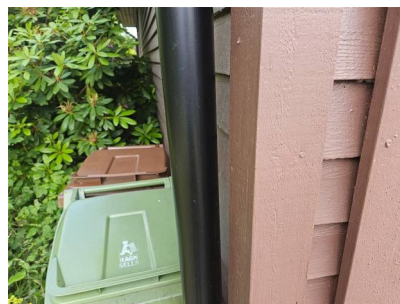
Fals på stuprör vänd mot fasad.

Falsen på stuprören kan med fördel vändas ut från fasaden för att lättare se om röret blivit skadat efter vinterns påfrestningar samt för att undvika skador på fasad vid ett eventuellt läckage.

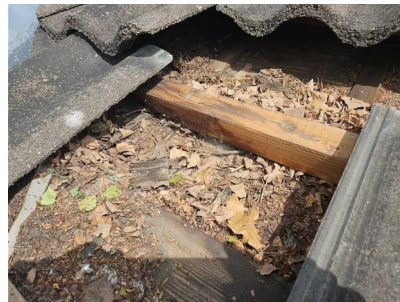
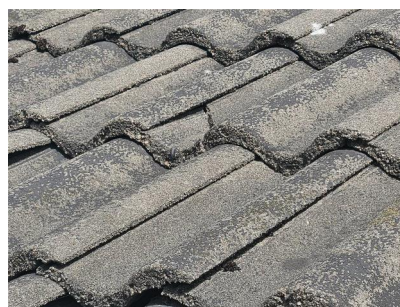
Rikligt med löv/skräp finns under takpannor.

Stora mängder löv/skräp under takpannorna kan leda till fuktskador på träläkt och takkonstruktionen, vilket kan resultera i mikrobiella skador (angrepp av mikroorganismer).

Vidare noterades fuktskador på strö och bärläkt.

Yttertaket är allmänt äldre.

Det rekommenderas att takläggare/byggtreprenör kontaktas för bedömning av orsak/omfattning för fuktskadade strö och bärläkt samt lämplig åtgärd.

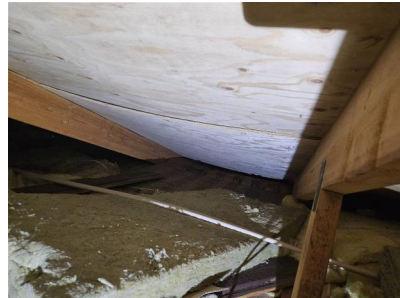
Mikrobiell påväxt finns på underlagstaket.

Detta kan vara ett tecken på att vinden tillförs fukt inifrån bostaden.

För att komma tillrätta med detta kan fukttillförseln inifrån bostaden behöva minskas. Det kan göras genom att ventilationen i bostaden förbättras samt att eventuella otätheter i vindsbjälklaget (tak-/väggvinklar, taklucka med mera) tätas. Läs Anticimex faktablad om oppvärmda vindsutrymmen för tips och råd.

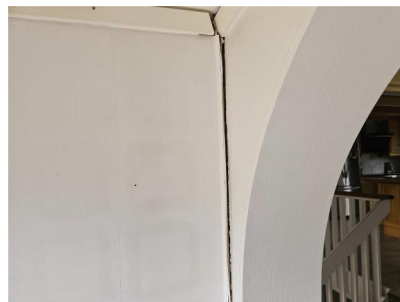
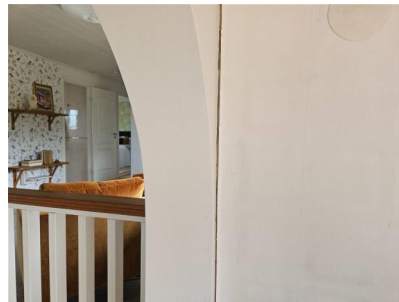
Spricka/or finns i vägg.

Vi rekommenderar en fördjupad undersökning av byggtreprenör för att bedöma orsak och omfattning.

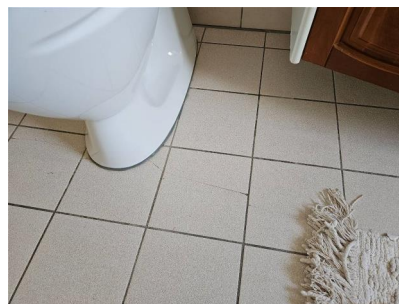
Sprickor finns i klinkergolv.

Dessa bedöms inte ha lett till bakomliggande skador.

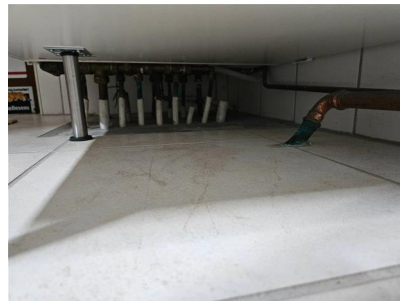
Rör genomföring finns i golv.

Rör genomföringar i golvet medför en ökad risk för att vatten tränger ner i omkringliggande konstruktioner och orsakar fuktskador. Vid uppbyggnaden av utrymmet var detta tillåtet och utförandet anses därför vara fackmässigt utfört. I dagens branschregler är detta inte längre tillåtet.

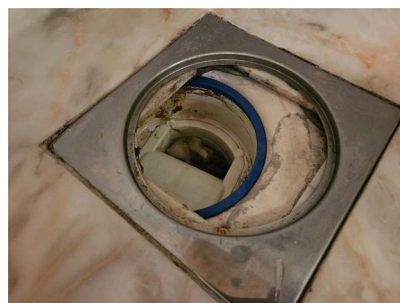
Förhöjningsring finns i golvbrunnen.

Förhöjningsringen i golvbrunnen är en riskkonstruktion eftersom det ofta förekommer otätheter mellan förhöjningsringen och brunnen. Detta kan i sin tur leda till fuktskador i omkringliggande konstruktioner. Klinkerram är inte centrerad över golvbrunn. Detta kan försvåra uttagande av vattenlås vid rengöring samt så riskerar man att skada anslutande golvbrunnsmanschett vid rengöring.

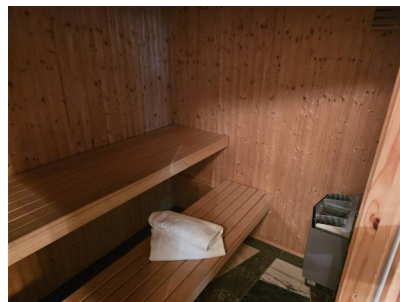
Bastu mot källaryttervägg.

Placering med bastu mot källaryttervägg bedöms som riskfylld ur fuktsynpunkt, risk för ökad fuktighet i konstruktionen föreligger om plastfolie finns monterad i väggen.

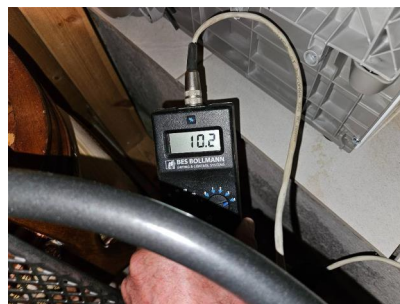
Vid kontroll av konstruktion uppmättes fuktvärden under kritisk nivå för mikrobiell tillväxt och normal lukt upplevdes.

Risk för mikrobiell tillväxt föreligger om den relativa fuktigheten (RF) i den omgivande luften är över 75 % vilket i furuvirke motsvarar en fuktkvot (FK) på 17 %.

Fuktkvoten uppmättes till 10,2 % FK.
