# Besiktningsprotokoll

Anticimex Försäkringsbesiktning i samarbete med Fastighetsbyrån

| Fastighetsadress:<br>Utsiktsvägen 24 | |

| Besiktningsdatum:<br>2025-06-25 | Protokollnummer:<br>69074022 |

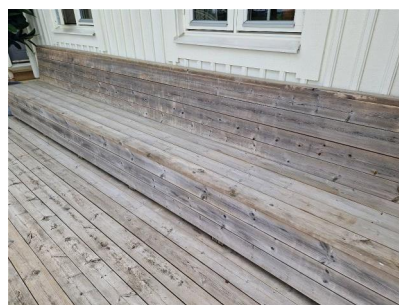
#### Utvändigt / Sockel

Delar av sockeln är obesiktad då altanen döljer den bakomliggande konstruktionen.

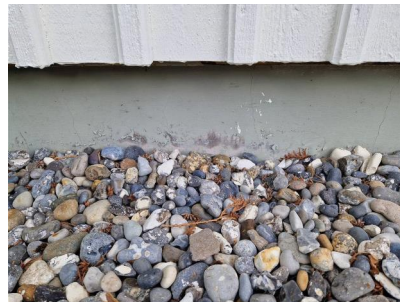
Mindre sprickor och färgsläpp finns i sockel.

Dessa bedöms inte ha lett till bakomliggande skador.

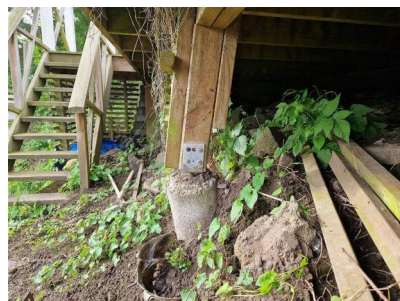
### Utvändigt / Altan

Sättning på enstaka plint till altanens konstruktion noteras.

Vi rekommenderar en kontakt med byggtreprenör för åtgärd samt för att undvika följdskador.

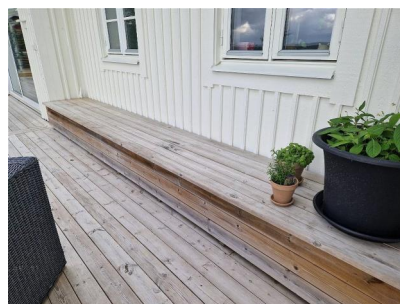
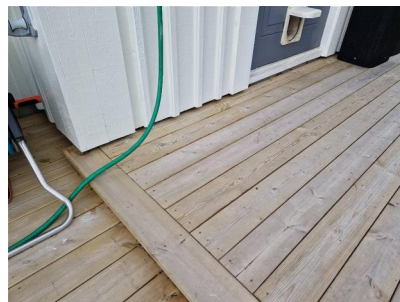
### Utvändigt / Fasad

Fasadpanel avslutas ytterst lokalt nära altantrall (kring groventré) samt bakom platsbyggda bänkar.

Det medför att vatten kan bli stående mellan fasadpanelen och trall, även framtida underhåll försvåras.

Vid framtida målning/underhåll bör de platsbyggda bänkarna mot fasaden på baksidan tas bort för att kunna måla bakomvarande fasadpanel.

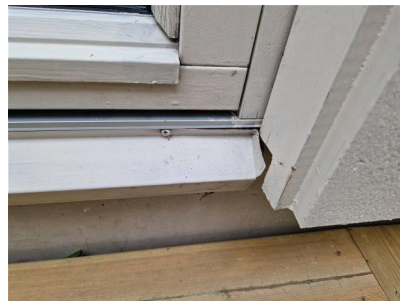
### Utvändigt / Dörrar

Tröskelbleck saknas under entrédörr samt är något lös vid fönsterdörr.

Eftersom tröskelblecken saknas/är lösa finns risk för att vatten kan tränga in och orsaka fuktskador på tröskel och/eller i kringliggande vägg.

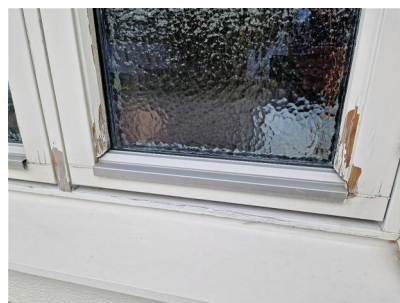
### Utvändigt / Fönster

Enstaka fönster är i behov av målning/underhåll samt att torrspäckor noteras.

Fönsterbågar och fönsterkarmar där målningsbehov finns riskerar att få fukt- och rötskador på grund av sämre vattenavvisande förmåga.

För att öka livslängden på fönster rekommenderas målning och underhåll.

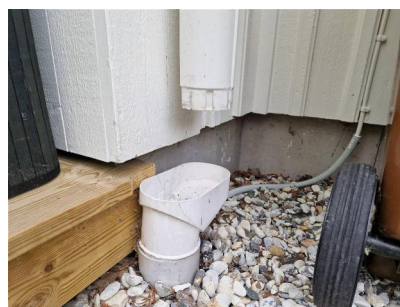
### Utvändigt / Hängrännor / Stuprör

Stuprör är bristfälligt anslutet till markledning.

Stuprör som avslutas intill huset (ovan mark) kan medföra en ökad fuktbelastning på grundmur/sockel som i sin tur kan leda till fuktrelaterade skador.

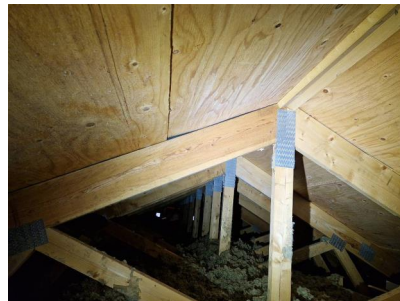
### Utvändigt / Vind

Mikrobiell påväxt finns på underlagstaket/takstolar.

Den upptäckta mikrobiella påväxten på underlagstaket kan vara ett tecken på att vinden tillförs fukt inifrån bostaden och/eller uteluften.

Observera att delar av vind (ovan entréhall/vardagsrum) ej gått att kontrollera i sin helhet då landgångar saknas.

Vi rekommenderar en fördjupad undersökning för att bedöma orsak och omfattning.

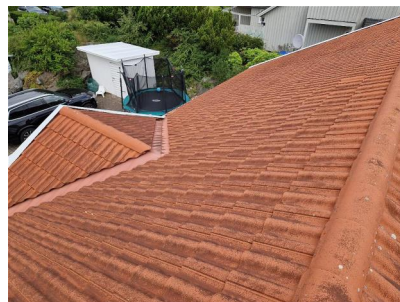
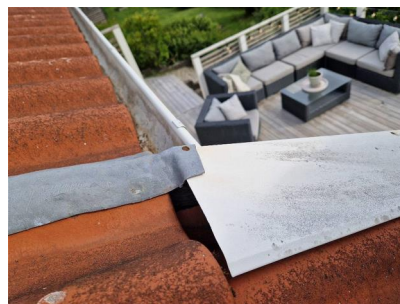
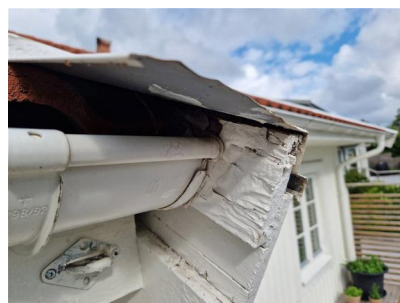
### Utvändigt / Tak

Takpannor med underlagstak av träfiberskivor där nocktätning inte finns. Vidare noteras att anslutningen mellan tak och takavslut vid burspråk är bristfälligt utförd samt att vindskivor har mindre rötskador.

Med en så kallad lättviktskonstruktion är det extra viktigt att takpannor är hela. Eftersom underlagstaket inte har nocktätning eller underlagspapp kan regn och snö som tränger in genom otätheter leda till fuktskador i underliggande konstruktion.

Bristfällig anslutning mellan tak/burspråk medför risk att regnvatten kan tränga in mellan anslutningen och underlagstaket, vilket i sin tur kan leda till mikrobiella skador i tak- och väggkonstruktioner.

För att öka livslängden på tak och dess trädetaljer rekommenderas att rötskadade delar byts ut.

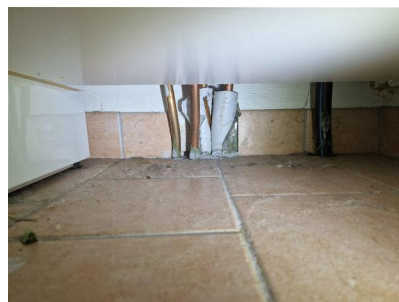
### Entréplan / Tvättstuga

Våtutrymmet har äldre yt-/tätskikt där rörgenomföring i golv/väggvinkel samt lokalt något bristfällig golvlutning noteras.

Eftersom funktionen, som innebär att ytskiktet/tätskiktet ska vara vattentätt, kan vara nedsatt ihop med noterade brister finns en ökad risk att vatten tränger igenom ytskiktet/tätskiktet med vattenskador i omkringliggande konstruktioner som följd.

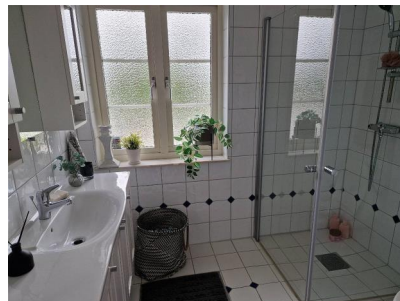
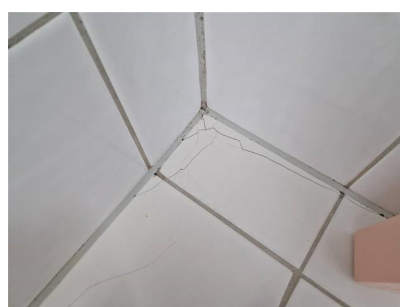
### Entréplan / Dusch/Toalett

Utrymmet är äldre och har passerat tiden för sin tekniska livslängd. Brister finns gällande enstaka spruckna klinker i duschzon som lokalt släppt från underlaget samt något bristfällig golvlutning.

Kontakt med en behörig våtrumsentreprenör för renovering av utrymmet till dagens standard rekommenderas. I samband med renoveringen bör omkringliggande konstruktioner kontrolleras för att upptäcka eventuella följdskador.

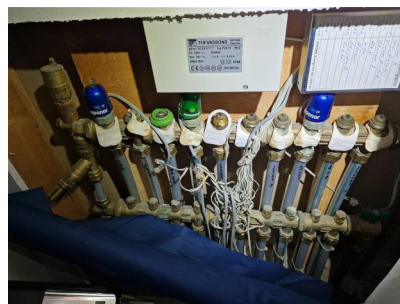
### Entréplan / Klädkammare

Golvvärmefördelare saknar vattentät botten.

En fördelare bör ha en vattentät botten och vara försedd med skvallerrör. När det saknas ökar risken för att ett läckage inte upptäcks i tid. Det kan leda till fuktskador i omkringliggande konstruktioner.

Förslagsvis kan ett vattenlarm installeras i utrymmet för att underlätta upptäckten av eventuella läckage.

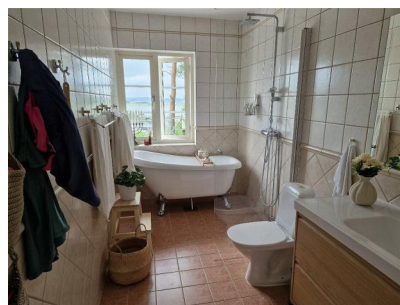
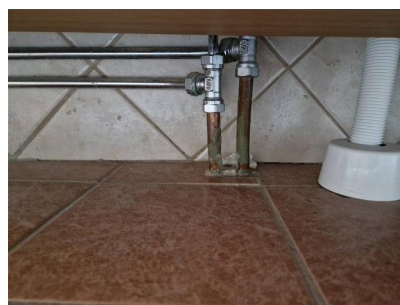
### Entréplan / Badrum/Wc

Utrymmet är äldre och har passerat tiden för sin tekniska livslängd. Brister finns bland annat gällande rörgenomföring i golv, fönsterplacering nära plats för bad, lokalt bristfällig golvlutning, otäta infästningshål i plats för dusch samt enstaka klinker som släppt från underlaget "bom".

Kontakt med en behörig våtrumsentreprenör för renovering av utrymmet till dagens standard rekommenderas. I samband med renoveringen bör omkringliggande konstruktioner kontrolleras för att upptäcka eventuella följdskador.
