# Besiktningsprotokoll

Anticimex Försäkringsbesiktning i samarbete med Fastighetsbyrån

| Fastighetsadress:<br>Vålösundsvägen 76 | |

| Besiktningsdatum:<br>2025-06-25 | Protokollnummer:<br>69079612 |

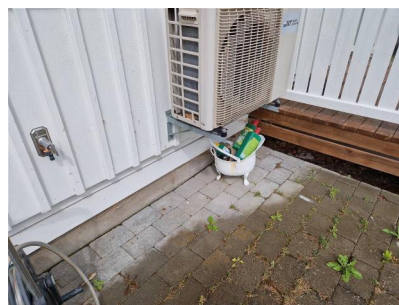
#### Utvändigt / Sockel

Kondensvatten från luftvärmepumpens utedel leds inte bort från husgrunden.

Detta medför ökad risk för att vatten tränger in i anslutande konstruktioner, vilket i sin tur kan leda till fuktrelaterade skador. Observera att besiktning av byggnadens värmesystem eller värmepumpen inte har ingått i uppdraget.

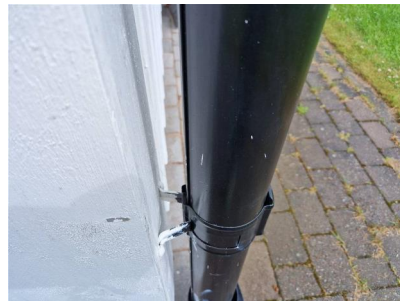
### Utvändigt / Hängrännor / Stuprör

Fals på stuprör vänd mot fasad.

Falsen på stuprören kan med fördel vändas ut från fasaden för att lättare se om röret blivit skadat efter vinterns påfrestningar samt för att undvika skador på fasad vid ett eventuellt läckage.

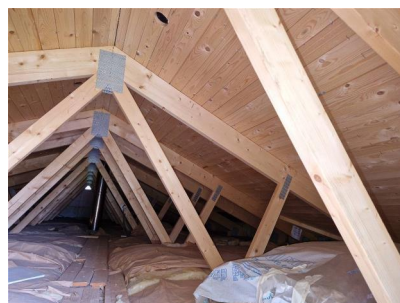
### Utvändigt / Vind

Vid kontroll av vinden uppmättes fuktvärden under kritisk fuktnivå för mikrobiell tillväxt och en normal lukt upplevdes. Fuktkvoten i underlagstak/takbjälkar uppmättes vid besiktningstillfället till ca 7,8 %. Detta värde varierar dock under året beroende på årstid och utomhusklimat.

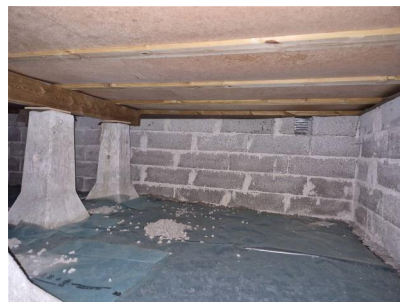
### Utvändigt / Krypgrund

Vid kontroll av krypgrunden har fuktvärden under kritisk fuktnivå för mikrobiell tillväxt uppmätts. Dock finns mikrobiell påväxt på bjälklagets undersida i mindre omfattning.

Den upptäckta mikrobiella påväxten på bjälklagets undersida indikerar att grunden under delar av året är så pass fuktig att mikroorganismer utvecklas. Detta kan i sin tur leda till rötskador i konstruktionen. För att undvika detta så måste krypgrundens klimat bli torrare. Fuktkvoten uppmättes till 15,8 % i trossbottenskiva.

Uteluftsventilerade krypgrunder riskerar att bli fuktiga under en stor del av sommarhalvåret med mikrobiell påväxt som följd, jag rekommenderar att en krypgrundsavfuktare monteras för att säkerställa ett tørt klimat under huset.

Läs Anticimex faktablad om uteluftsventilerade krypgrunder för tips och råd.

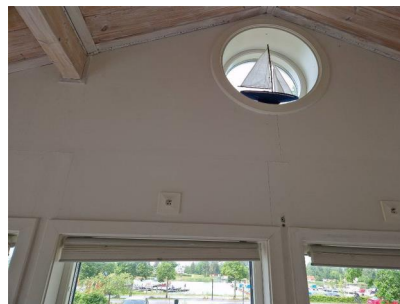
### Entréplan / Allmänt

Golvknarr och tapetsprickor förekommer allmänt i huset.
