# Besiktningsprotokoll

Anticimex Försäkringsbesiktning i samarbete med Fastighetsbyrån

| Fastighetsadress:<br>Stålgatan 20 | |

| Besiktningsdatum:<br>2025-06-24 | Protokollnummer:<br>69056397 |

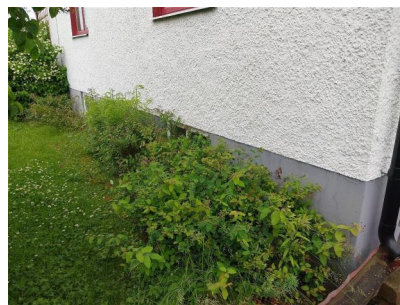
Växter finns i anslutning till grundmur.

När det finns rabatter och växter nära grundmuren finns risk att fukt stannar kvar i väggarna. Detta kan i sin tur orsaka invändiga fuktskador. Växternas rötter kan också skada grundmuren och sätta dräneringsledningen ur funktion.

Området närmast huset rekommenderas att vara fritt från växtlighet.

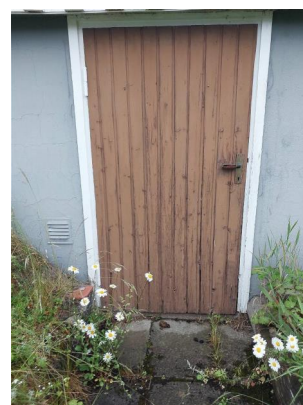
Utvändig källardörr är i behov av målning/underhåll.

För att öka livslängden på dörr rekommenderas målning och underhåll.

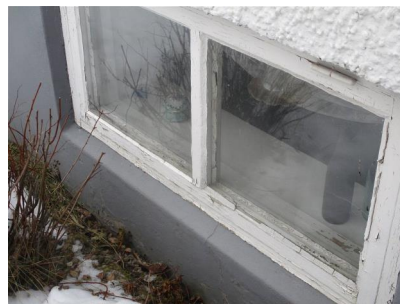
Fönsterna i källarplan är i behov av målning/underhåll.

För att öka livslängden på fönster rekommenderas målning och underhåll.

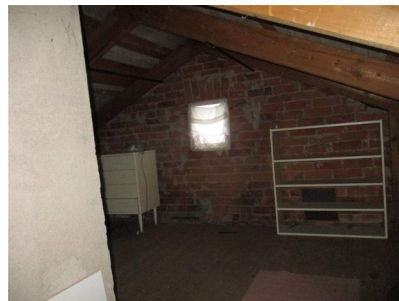
Vid kontroll av vinden uppmättes fuktvärden under kritisk fuktnivå för mikrobiell tillväxt och en normal lukt upplevdes. Fuktkvoten i underlagstak/takbjälkar uppmättes till under 8%.

Det finns risk för mikrobiell tillväxt om den relativa fuktigheten (RF) i den omgivande luften är över 75 %. I furuvirke motsvarar det en fuktkvot (FK) på 17 %.

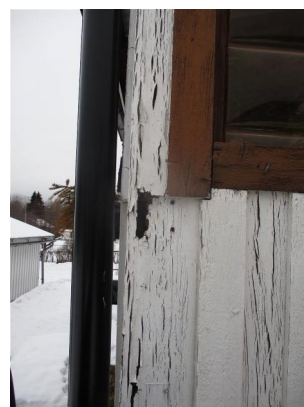
Enstaka panelbrädor har mindre rötskador. Fasadpanelen är i behov av målning/underhåll.

Fasadbeklädnad och träkonstruktioner där målningsbehov finns riskerar att få fukt- och rötskador på grund av sämre vattenavvisande förmåga. För att öka livslängden på fasadbeklädnaden rekommenderas målning och underhåll. I samband med ommålning rekommenderas att de rötskadade panelbrädorna byts ut.

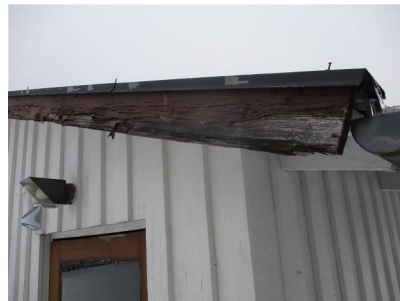
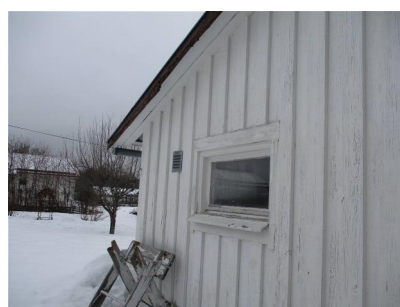
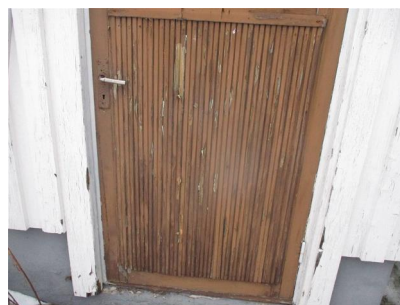
Fönster, fasad, gångdörr och vindskivor är i behov av målning/underhåll.

För att öka livslängden på dessa delar rekommenderas målning och underhåll.

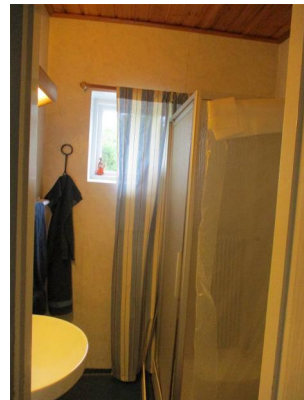
Våtutrymmet har äldre yt-/tätskikt.

Eftersom funktionen, som innebär att ytskiktet/tätskiktet ska vara vattentätt, kan vara nedsatt finns en ökad risk att vatten tränger igenom ytskiktet/tätskiktet med vattenskador i omkringliggande konstruktioner som följd.

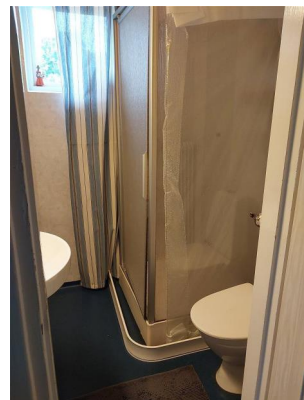
Golvbrunnen är inte besiktningsbar på grund av att den är under duschkabinen.

För att kunna kontrollera och bedöma golvbrunnen måste den vara tillgänglig och rengjord.

Vi rekommenderar en kompletterande besiktning när golvbrunnen är tillgänglig och rengjord.

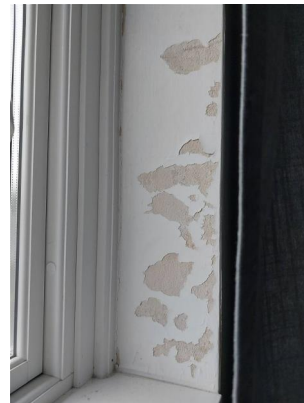
Färgsläpp förekommer på fönstersmyg.

Detta bedöms endast som en kosmetisk brist.

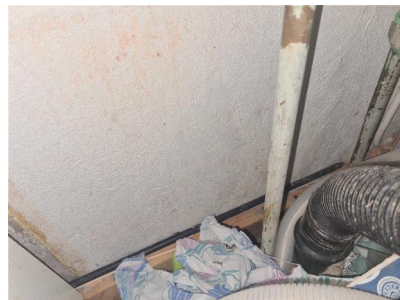
Fuktskydd saknas i diskbänksskåp samt under kylskåp och diskmaskin.

Utan fuktskydd är det svårt att upptäcka läckage från rörledningar. Vatten kan då tränga in i omkringliggande konstruktioner och orsaka fuktskador.

För att upptäcka eventuella läckage, installera ett fuktskydd.

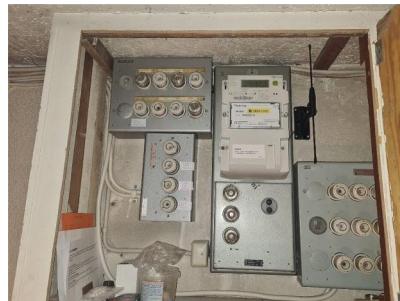
Jordfelsbrytare finns ej.

Det finns inget krav att hus byggda före år 2000 ska ha jordfelsbrytare. Jordfelsbrytaren minskar dock risken för personskador och brand orsakade av elanläggningen.

Kontakta en elektriker för kontroll och åtgärd.

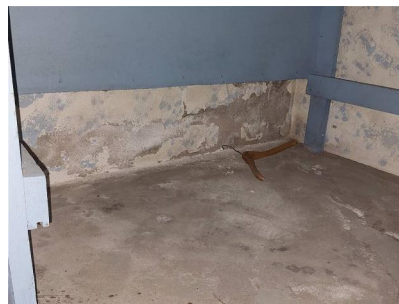
Puts- och färgsläpp finns på källarväggar.

Puts- och färg som släppt från underlaget invändigt på källarytterväggarna är ett tecken på att källarens utvändiga fuktskydd inte längre fungerar tillfredsställande.

För att åtgärda detta måste källarens utvändiga fuktskydd förbättras. Läs Anticimex faktablad om källare för tips och råd.

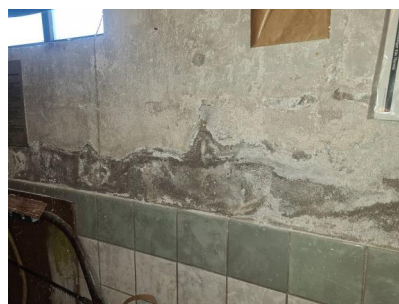
Puts- och färgsläpp finns på källarväggar.

Puts- och färg som släppt från underlaget invändigt på källarytterväggarna är ett tecken på att källarens utvändiga fuktskydd inte längre fungerar tillfredsställande.

För att åtgärda detta måste källarens utvändiga fuktskydd förbättras. Läs Anticimex faktablad om källare för tips och råd.
