**Fastighetsuppgifter**

Fastighetsbeteckning  
Bjursås-Kvarntäkt 8:12  
Adress  
Holsgatan 2  
79021 Bjursås

| Uppdragsnummer | WA6678 |
| Besiktningsdatum | 2025-06-24 |

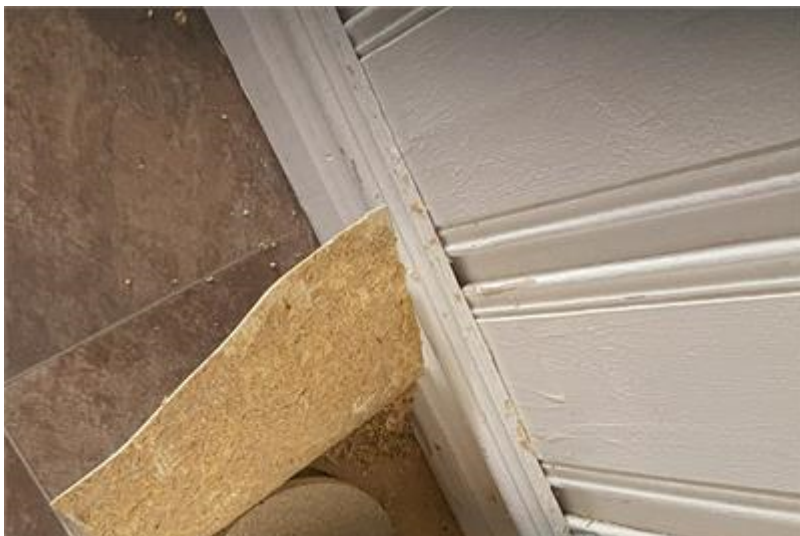
Fuktkvotsmätning utfördes i golvvinkel i de utrymmen med uppreglade golv och utreglade väggar (allrum o gille) utan att någon förhöjd fuktighet kunde noteras. Ett hål borrades även i golvet i ytterväggshörn och ingen onormal fuktighet eller avvikande lukt kunde konstateras.

Resultatet av stickprovskontrollen indikerar inget tydligt åtgärdsbehov.
