**Fastighetsuppgifter**

Kyrkeby 3:4

Västerlanda hagen 110

| Uppdragsnummer | P4637 |

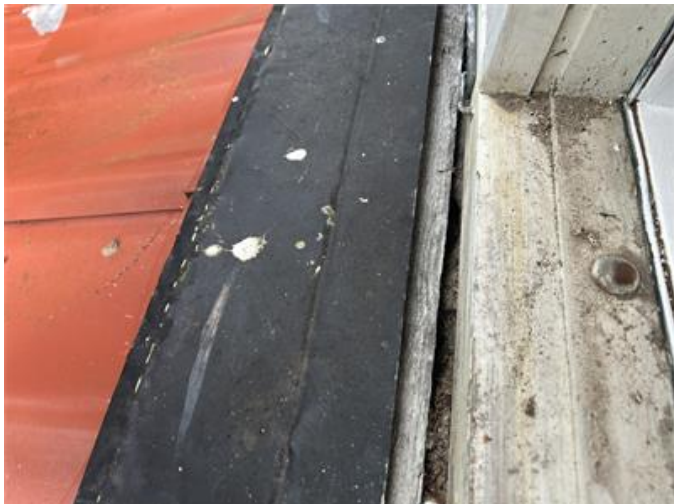
| Besiktningsresultat | | | | | |
|---|---|---|---|---|---|
| Fönster | | x | | | Äldre, underhåll samt justeringsbehov på flera fönster.<br>Torr-sprickor och färgsläpp förekommer på flera fönster.<br>Otätheter vid underbleck på fönster vid bl.a. överplan trapphall.<br>Se kommentar/riskanalys. |

Fönster: Otätheter noteras vid bl.a. trapphall

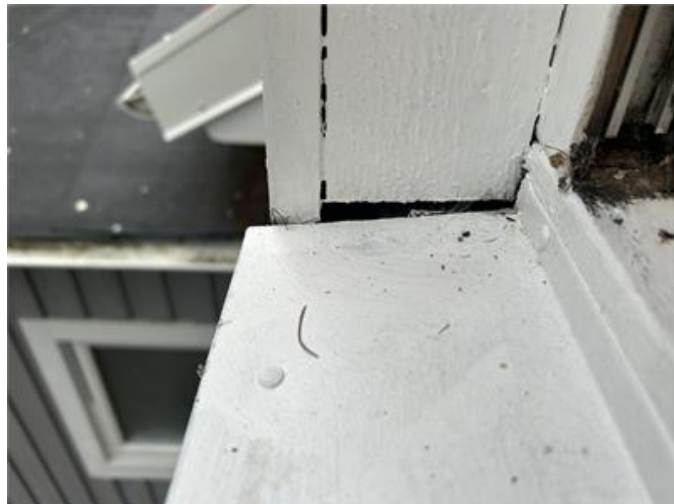
Fönster: Otätheter noteras vid bl.a. sovrum 2

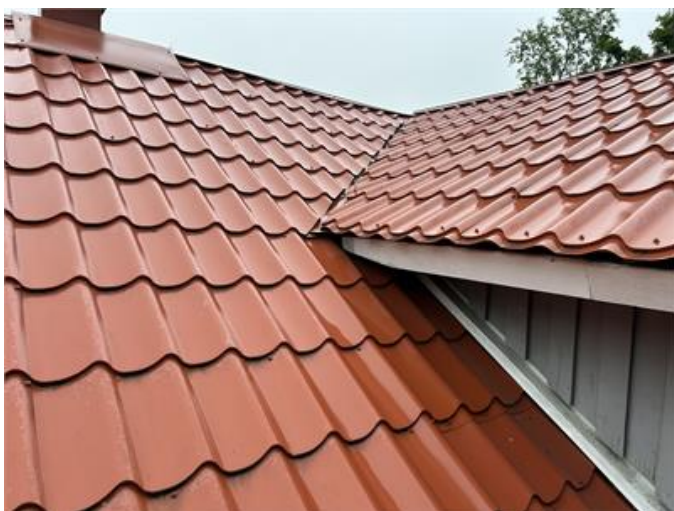
Tak: Översiktsbild

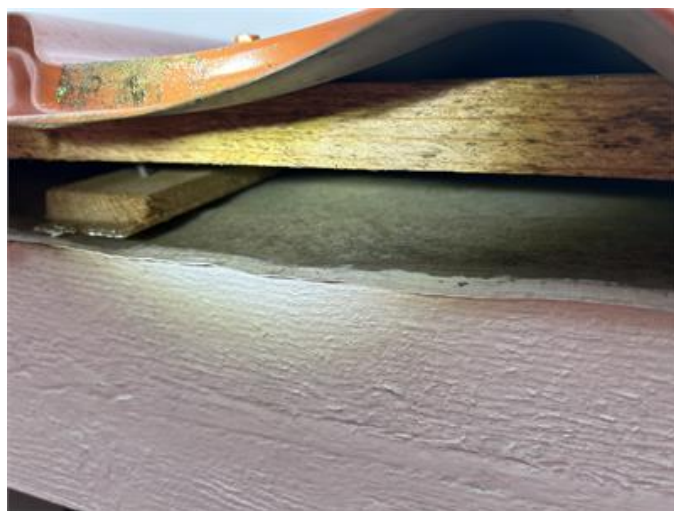
| Besiktningsresultat | | | | | |
|---|---|---|---|---|---|
| Tak | | x | | | Pappen ligger inte an mot takfoten samt det saknas fotplåt ovan bad/wc.<br>Plastfolie har lagts som "underlagspapp".<br>Se kommentar/riskanalys. |

Plastfolie som underlagstak bedöms kunna innebära en ökad risk för kondensbildning under plasten, dock oklart om denna typ av plast är diffusionsöppen.

Tak: Under korrigerad plåt ser man armerad plast på underlagstaket.

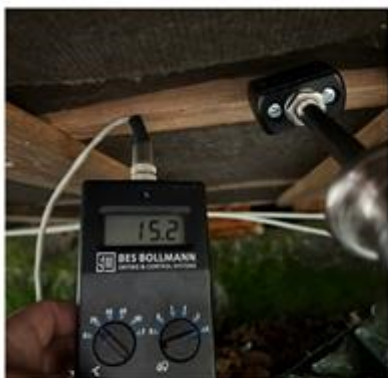
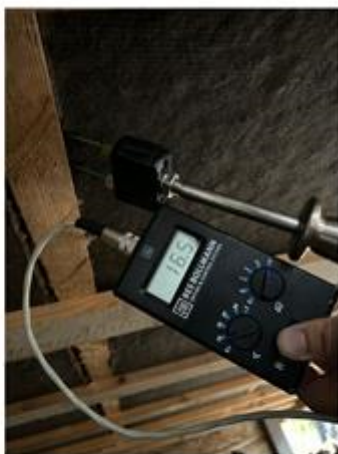
| Besiktningsresultat | | | | | |
|---|---|---|---|---|---|
| Plintgrund | | x | | | Plintgrunder är generellt ansett som riskkonstruktion för fuktskador, då utomhusmiljö råder.<br>Vanligt är även att plintar rör sig och orsakar skevheter i bjälklaget.<br>Fuktvärden strax under gränsvärde uppmättes.<br>Se kommentar/riskanalys samt bilaga "Kontroll av konstruktion". |

Kontroll av konstruktionen utfördes genom stickprovsmässig fuktmätning i syll, bärlinor och golvreglar. Fuktvärden över gränsvärde för mikrobiell tillväxt uppmättes. Fuktkvoten i uppmättes till 15-17%. Risk för mikrobiell tillväxt föreligger vid en fuktkvot på 17% och rötskador >28%.

Plintgrunder är generellt ansett som en riskkonstruktion för fuktskador då utomhusmiljö råder. Träbjälklaget riskerar på grund av naturlig fuktpåverkan att drabbas av fuktskador/mikrobiell tillväxt med negativ inverkan på såväl byggnaden som inomhusmiljön. Det är av erfarenhet gynnsamt att säkerställa en god ventilation under byggnaden, man bör inte sätta för grundläggningen med skivor. Vidare är det vanligt att plintar rör sig och orsakar skevheter i bjälklaget, med sneda golv, golvsvikt sprickbildning i ytskikt som påföljd.
