Freja 3

Frejgatan 8

| Uppdragsnummer | G34053 |
| Besiktningsdatum | 2025-06-23 |

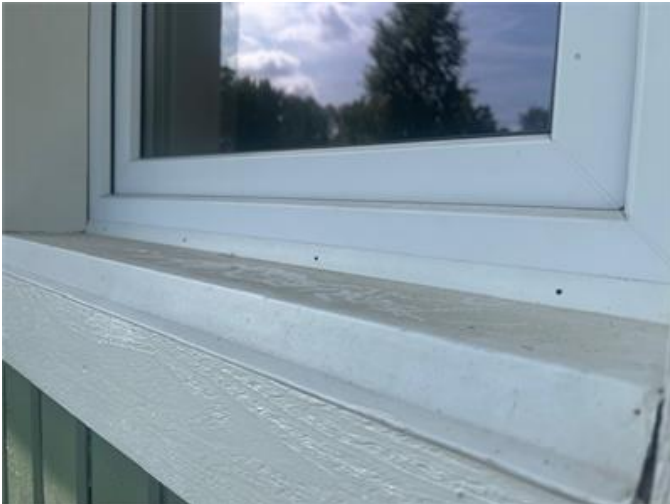
**FÖNSTER OCH DÖRRAR;** Äldre fönster och dörrar har generellt underhållsbehov. Fönsterbleck saknas under några fönster, vilket kan leda till fuktskador i fönsterkarm och underliggande väggkonstruktion. Flera fönsterbleck är bristfälligt monterade, kontakta fackman för kontroll och åtgärd. Fönster på gaveln baksida är i dåligt skick och behöver bytas ut samt rötskada förekommer i trälist till fönster mot gatan.

Flera fönsterbleck är bristfälligt monterade, kontakta fackman för kontroll och åtgärd

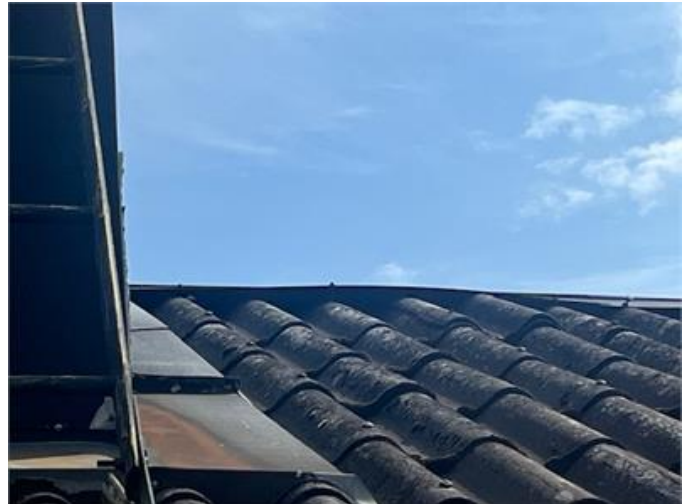
**TAK;** Yttertak av eternit är ålderstiget vilket innebär att det har ett sämre motstånd mot vattengenomträngning. Ovanstående innebär att det är extra viktigt att löpande kontroller av eternittaket utförs då sprickor i eterniten kan leda till fuktskador i underliggande konstruktion. Det noterades mosspåväxt vilken rekommenderas att tas bort samt förekommer en del normala förslitningsskador med tanke på ålder till eternitpannorna. Nockplåten behöver justeras/fästas samt nocktätning rekommenderas att montera. Rostangrepp förekommer i plåtar. Vindskivebeslag saknas. För en förlängd teknisk livslängd kan taket med fördel rengöras och återbehandlas/målas. Tag kontakt med takentreprenör för besiktning och bedömning av åtgärd.

Nockplåten behöver justeras/fästas samt nocktätning rekommenderas att montera.

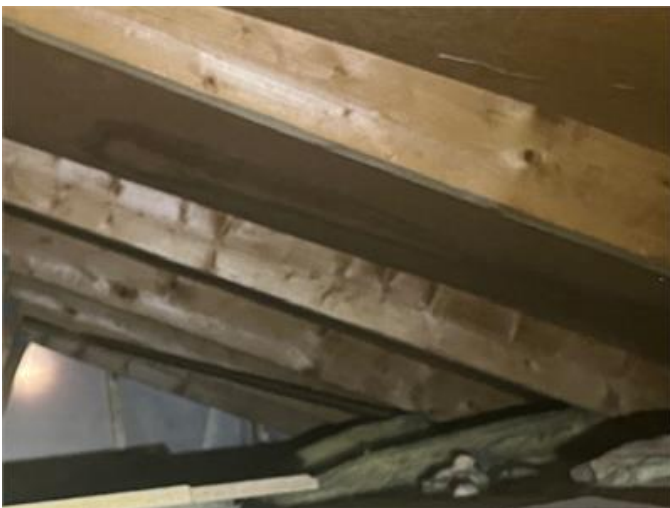
**VINDSUTRYMMEN;** Fuktbläckar förekommer på underlagstak av board, vilket är relativt normalt för konstruktionstypen. Ingen förhöjd fukt indikerades vid besiktningen. Takets insida bör regelbundet kontrolleras. Delar av vind/takkonstruktionen är helt inklädd och där av ej besiktningsbart.

Vinden är besiktigad från befintliga luckor till sidvindar. Fuktbläckar förekommer på underlagstak av board, vilket är relativt normalt för konstruktionstypen. Ingen förhöjd fukt indikerades vid besiktningen. Takets insida bör regelbundet kontrolleras.

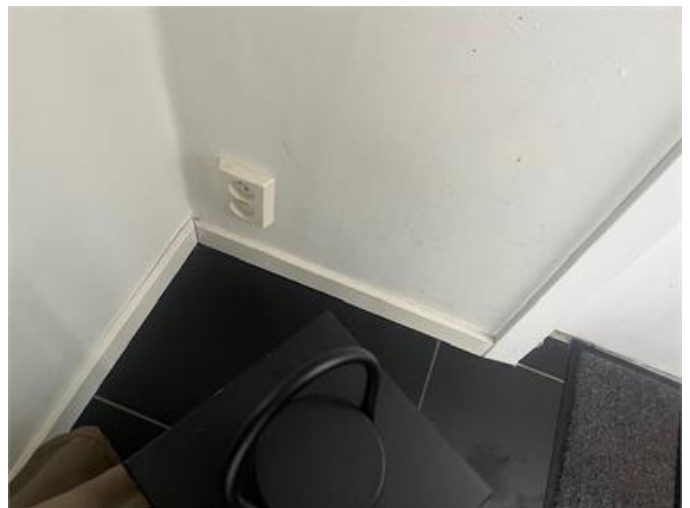
| Besiktningsresultat | | | | | |
|---|---|---|---|---|---|
| | | X | | | Det förekommer jordade och ojordade eluttag. I hall med klinkergolv är eluttaget jordat. Uttaget bör jordas. Stickprovskontroll av jordade eluttag utförd utan anmärkning. |

I hall med klinkergolv är eluttaget jordat. Uttaget bör jordas

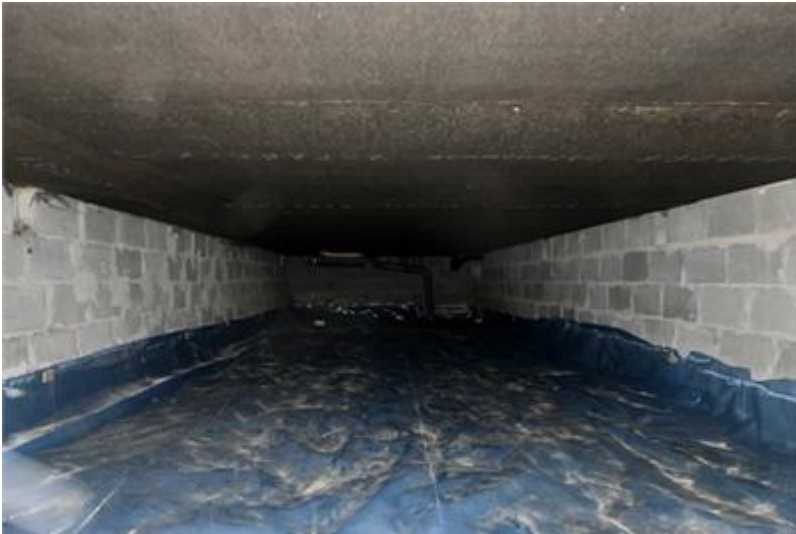
**KRYPGRUND;** Kontroll av konstruktion visade fuktkvoter på ca 14% i bottenbjälklaget. Risk för mikrobiell tillväxt föreligger om fuktkvoten överstiger 17%. Fuktkvoten i en krypgrund växlar med årstiderna. I normalfallet är fuktbelastningen mot krypgrunden som högst under sommartid (juni-augusti) för att sjunka under vinterhalvåret. En krypgrund är en riskkonstruktion med avseende på fukt- och mikrobiella skador. Se även protokollets näst sista sida Pos. 10. Bjälklag och syll är helt inklätt. Markytan i hela grunden är täckt med plast vilket reducerar fuktpåverkan från markytan.

Kontroll av konstruktion visade fuktkvoter på ca 14% i bottenbjälklaget. Risk för mikrobiell tillväxt föreligger om fuktkvoten överstiger 17%. Fuktkvoten i en krypgrund växlar med årstiderna. I normalfallet är fuktbelastningen mot krypgrunden som högst under sommartid (juni-augusti) för att sjunka under vinterhalvåret.

En krypgrund är en riskkonstruktion med avseende på fukt- och mikrobiella skador. Se även protokollets näst sista sida Pos. 10.
