Midgård 205

Albert Målares väg 29D

| Uppdragsnummer | AB5473 |
| Besiktningsdatum | 2025-06-27 |

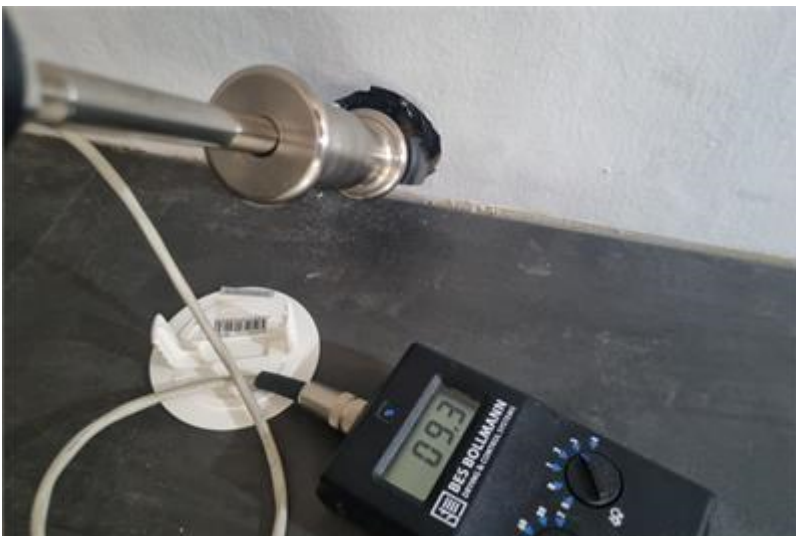
| Konstruktionsuppbyggnad | Träreglväggar på betongplatta med gipskiva, ångspärr, träreglar/syllar, isolering.<br>Tunnt flytande golv på betongplattan utan överliggande isolering. |

Det kritiska gränsvärdet för mikrobiell tillväxt brukar anges till ca 15-17% fuktkvot (FK).

Fuktkvot på ca 10% FK uppmättes i väggsyll via doshål i vägg ovanför golv/vägg-vinkeln.

Resultatet indikerar inget åtgärdsbehov.
