# Besiktningsprotokoll

Anticimex Försäkringsbesiktning i samarbete med Fastighetsbyrån

| Fastighetsadress:<br>Sommardalsvägen 19 | |

| Besiktningsdatum:<br>2025-06-17 | Protokollnummer:<br>69082717 |

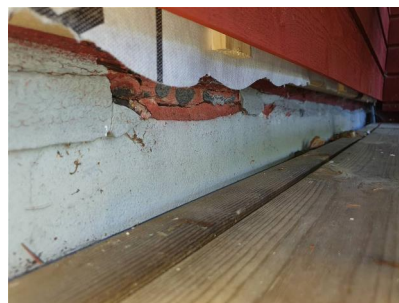
Sprickor finns i sockel.

Dessa bedöms inte ha lett till bakomliggande skador.

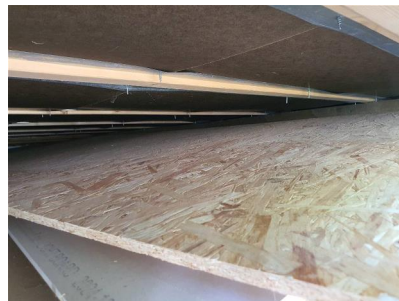
Vid kontroll av konstruktionen i plintgrunderna uppmättes fuktvärden under kritisk fuktnivå för mikrobiell tillväxt.

Golvbjälklagen ovan de uteluftsventilerade plintgrunderna riskerar att drabbas av fuktskador på grund av naturlig fuktpåverkan. Detta kan i sin tur leda till mikrobiella skador (angrepp av mikroorganismer).

Fuktkvoten i blindbotten uppmättes till 11%.

Risk för mikrobiell påväxt föreligger om fuktkvoten överstiger 17%.

Markplast finns ej.

Rekommenderar att plintgrunden under sovrum städas av från byggmaterial.

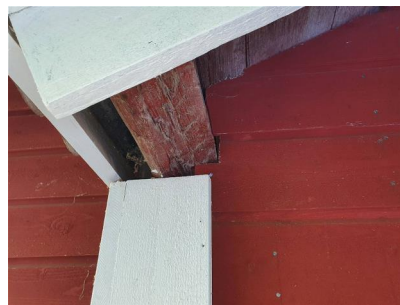
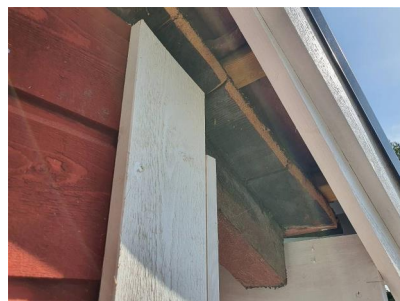
Kompletterande arbete kvarstår med fasad då det förekommer otätheter ställvis.  
Fasadpanel är grundad, ej färdigstruken.

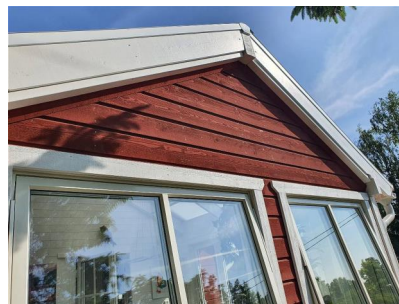
Överbleck saknas ovan fönster på Allrum/Orangeri och Vardagsrum, gavel.

Avsaknad av bleck ovanför fönster medför en ökad risk för att vatten kan rinna in och orsaka fuktrelaterade skador i omkringliggande konstruktioner.

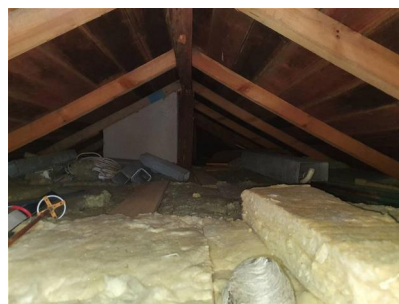
Vindsutrymmet kunde inte besiktas i sin helhet då landgångar saknas.

Från vindslucka sett fanns inget att notera.

Vid kontroll av vinden vid lucka uppmättes fuktvärden under kritisk fuktnivå för mikrobiell tillväxt.

Fuktkvoten i underlagstak uppmättes till 8%.

Risk för mikrobiell påväxt föreligger om fuktkvoten överstiger 17%.

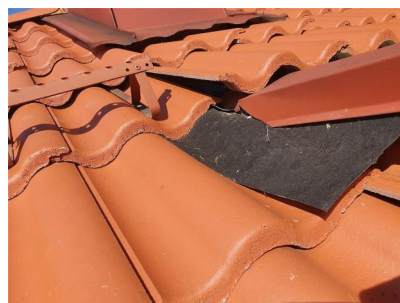
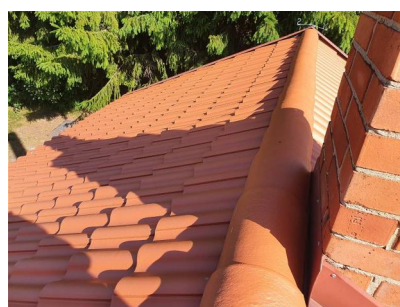
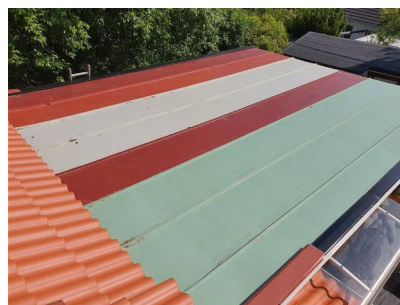
Otättheter noteras lokalt vid övergången till plåttak.

Vindskiveplåt täcker bristfälligt närmsta dal på takpannor, till vänster från framsida sett.

Kontakt med en takläggare rekommenderas för åtgärd.

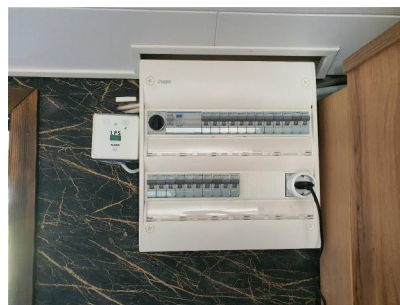
Inget att notera.

El-centralen har jordfelsbrytare.

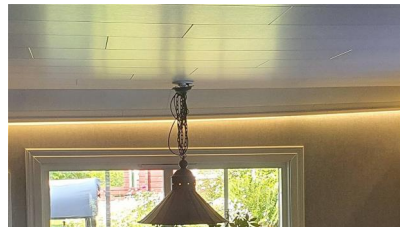
Innertaket i vardagsrummet är påbyggt med viss lutning vid fönster och mot sovrum. Lutningen bedöms ha tillkommit efter en äldre sättning enligt fastighetsägare, där man vid renovering valt att följa takets befintliga form.
