# Besiktningsprotokoll

Anticimex Försäkringsbesiktning i samarbete med Fastighetsbyrån

| Fastighetsbeteckning:<br>Grysta 1:7 | |

| Besiktningsdatum:<br>2025-06-26 | Protokollnummer:<br>69097297 |

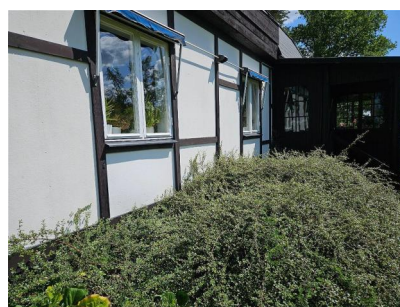
Marken lutar mot huset.

Detta innebär en ökad fuktbelastning mot grunden vilket i sin tur kan orsaka fuktskador i huset.

Växter finns i anslutning till byggnaden.

När det finns rabatter och växter nära byggnaden finns risk att fukt stannar kvar i väggarna. Detta kan i sin tur orsaka invändiga fuktskador. Växternas rötter kan också skada grundmuren och sätta dräneringsledningen ur funktion.

Området närmast huset rekommenderas att vara fritt från växtlighet.

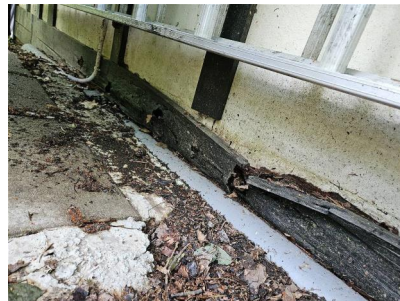
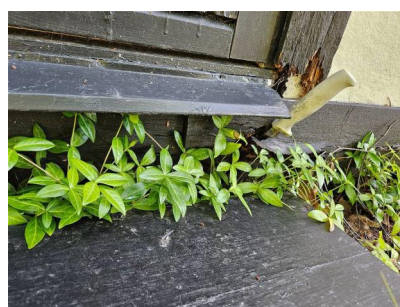
I fasaden som består av fiberskivor och träpanel förekommer rötskador. Vad som är orsaken till skadorna samt omfattningen bör utredas vidare. Ett visst målnings/underhållsbehov förekommer även på vindskivor.

Rötskador finns i fasadpanelen och fiberskivor. Fasadpanelen står lokalt även i anslutning till mark.

Vi rekommenderar att en fördjupad undersökning genomförs för att bedöma orsaken till och omfattningen av de rötskador som noterades samt eventuella följdskador på bakomliggande konstruktioner.

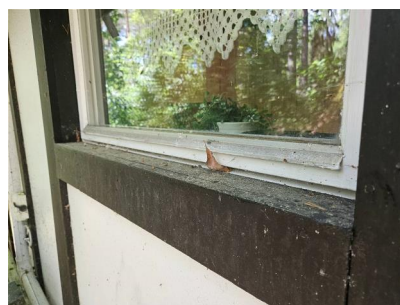
Fönster och överbleck saknas bitvis på fönster.

Avsaknad av fönsterbleck medför en ökad risk för att vatten kan rinna in och orsaka fuktrelaterade skador i omkringliggande konstruktioner.

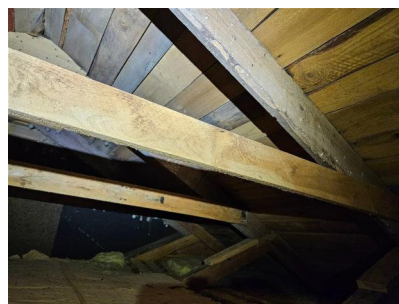
Fläckar/missfärgningar finns lokalt i underlagstaket, dessa bedöms vara av äldre datum.

Vid kontroll av vinden uppmättes fuktvärden under kritisk fuktnivå för mikrobiell tillväxt och en normal lukt upplevdes.

Det finns risk för mikrobiell tillväxt om den relativa fuktigheten (RF) i den omgivande luften är över 75 %. I furuvirke motsvarar det en fuktkvot (FK) på 17 %.

Fuktkvoten i underlagstak/takbjälkar uppmättes vid besiktningstillfället till 10 %.

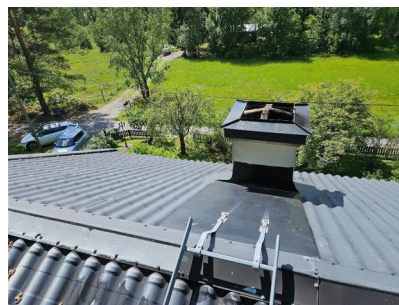
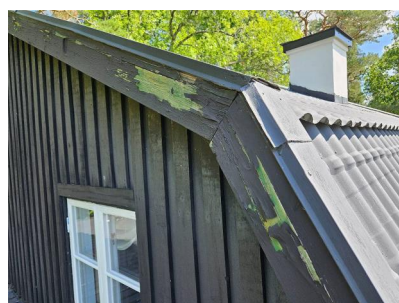
Skorstenen saknar väderskydd och vindskivor har ett målnings/underhållsbehov

Träkonstruktioner som har ett målnings/underhållsbehov löper större risk att drabbas av fukt/rötskador.

Väderskydd kan monteras på skorstenen för att skydda mot nederbörd som annars kan orsaka fuktskador och frostsprängning i skorstenen/murstocken.

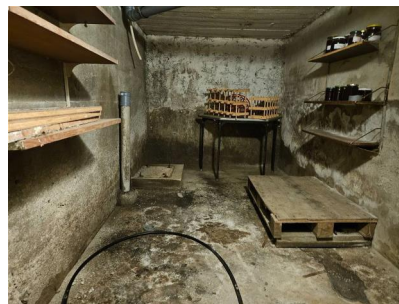
I källardelen upplevs en mikrobiell lukt. Min bedömning är att det organiska material som finns i utrymmet är orsaken till detta, rekommendationen är att städa ur det organiska materialet.

Mikrobiell lukt upplevs vid inträde i utrymmet.

Organiskt material förekommer i utrymmet vilket jag bedömer är orsaken till den lukt som upplevs.

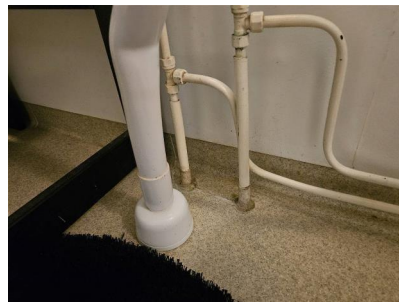
Våtutrymmet har äldre yt-/tätskikt och rörgenomföringar finns i golv.

Eftersom funktionen, som innebär att ytskiktet/tätskiktet ska vara vattentätt, kan vara nedsatt finns en ökad risk att vatten tränger igenom ytskiktet/tätskiktet med vattenskador i omkringliggande konstruktioner som följd.

Rörgenomföringar i golv förstärker denna risk.

Fuktindikering i utrymmet gav inga förhöjda fuktindikationer.

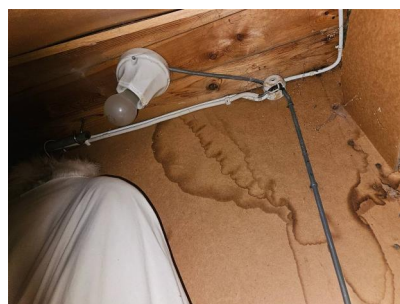
Fläckar/missfärgningar finns i tak/väggvinkel, dessa fuktindikerades utan anmärkning och bedöms vara av äldre datum.
