**Fastighetsuppgifter**

Lugnås 27:1

Lugnås Ekedal 1

## Bilder och beskrivningar

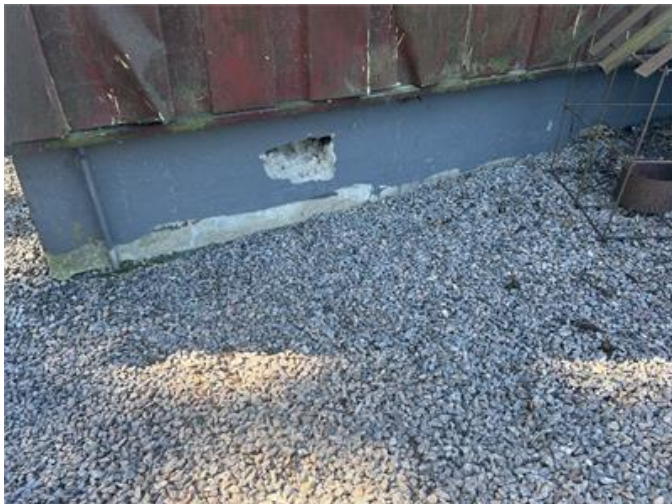
| Besiktningsresultat | | | | | |
|---|---|---|---|---|---|
| Sockel | | X | | | Skada (hål) noterades i grundmur, se bild pos 1. |

Pos 1.  
Skada (hål) noterades i grundmur.

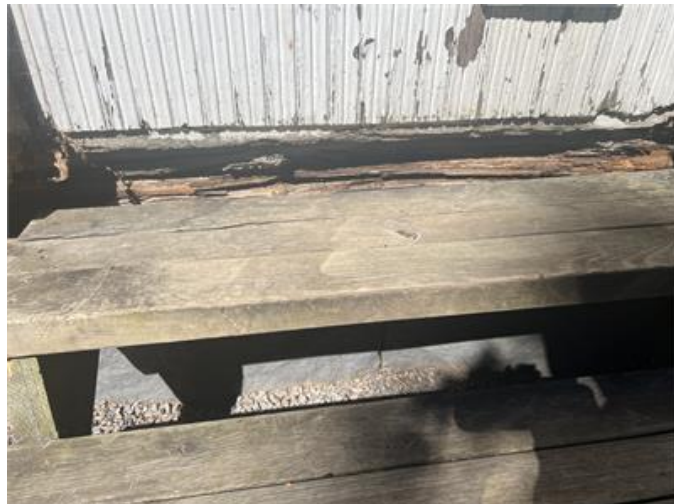
| Besiktningsresultat | | | | | |
|---|---|---|---|---|---|
| Fasad | | | X | | Fasad är ej färdigställd och flera brister och otätheter förekommer. Rötskador förekommer i syllar under dörrar. Fackman bör fastställa omfattning av åtgärd. Se bild pos 2 och 3. |

Pos 2.  
Rötskador förekommer i syllar under dörrar.

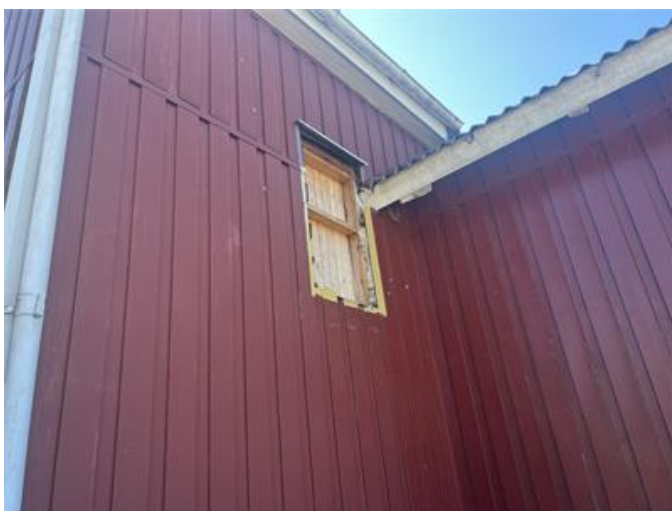
Pos 3.  
Fasad är ej färdigställd och flera brister och otätheter förekommer.

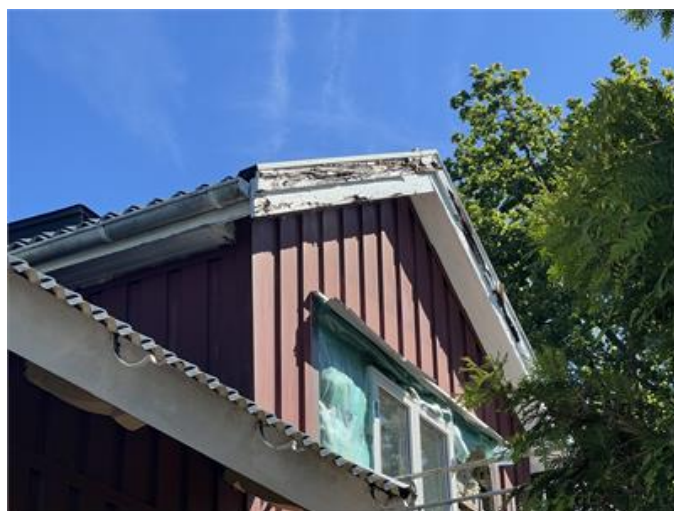
| Besiktningsresultat | | | | | |
|---|---|---|---|---|---|
| Tak | | X | | | Rötskador förekommer i vindskivor. Åtgärdsbehov föreligger. Se bild pos 4. Taket är endast besiktigtat från mark. Taksäkerheten uppfyller ej boverkets rekommendationer. |

Pos 4.  
Rötskador förekommer i vindskivor.

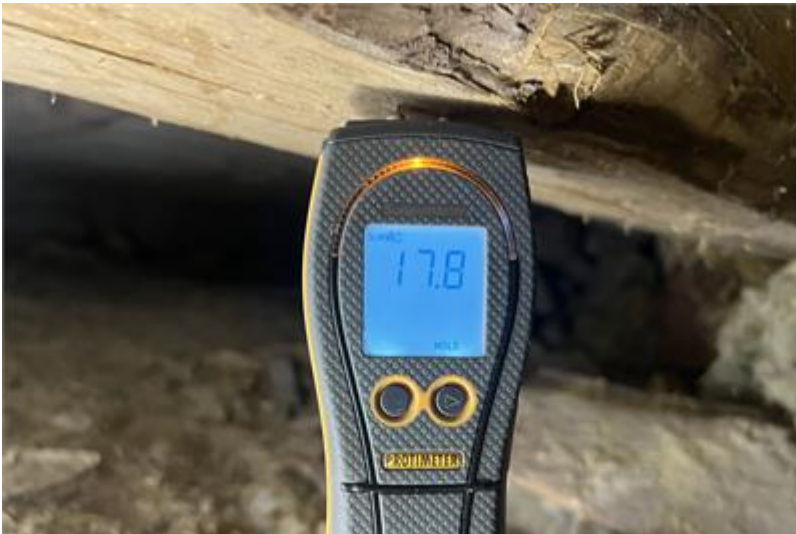
Fuktkvoten i bjälklagets undersida uppmättes till mellan 17-18%.

Det kritiska gränsvärdet för mikrobiell tillväxt brukar anges till ca 15-17% fuktkvot (FK). Organiskt material förekommer på markytan samt trästötter står mot mark och upplägg förekommer utan underliggande fuktskydd. spår av träskadeinsekter förekommer i bjälklaget.

Resultatet av kontrollen visar att åtgärdsbehov föreligger. För att exakt fastställa vilka åtgärder som bör vidtagas krävs en mer omfattande undersökning.
