**Fastighetsuppgifter**

Fastighetsbeteckning  
Ytterselö-Husby 6:40  
Adress  
Husby ringväg 67  
64597 Stallarholmen

| Uppdragsnummer | A33324 |
| Besiktningsdatum | 2025-06-17 |

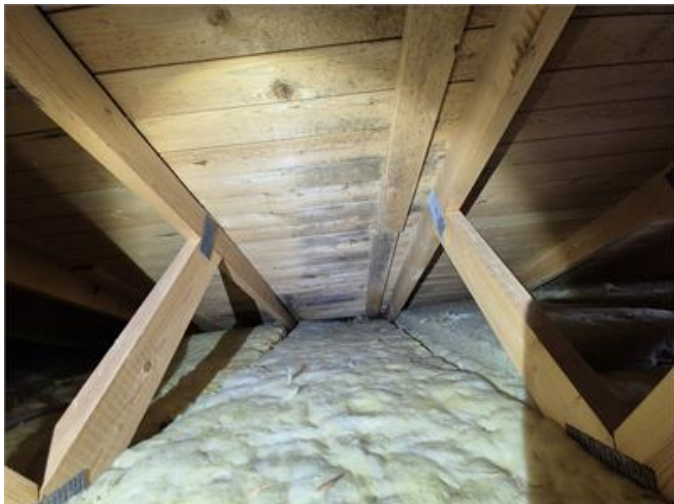
| Besiktningsresultat | | | | | |
|---|---|---|---|---|---|
| Vind | | X | | | Mikrobiell påväxt förekommer på underlagstakets undersida, vilket bör kontrolleras regelbundet och åtgärdas i erforderlig omfattning om så anses nödvändigt.<br>Vinden besiktades från landgång samt från vindslucka. |

Mikrobiell påväxt på vinden.

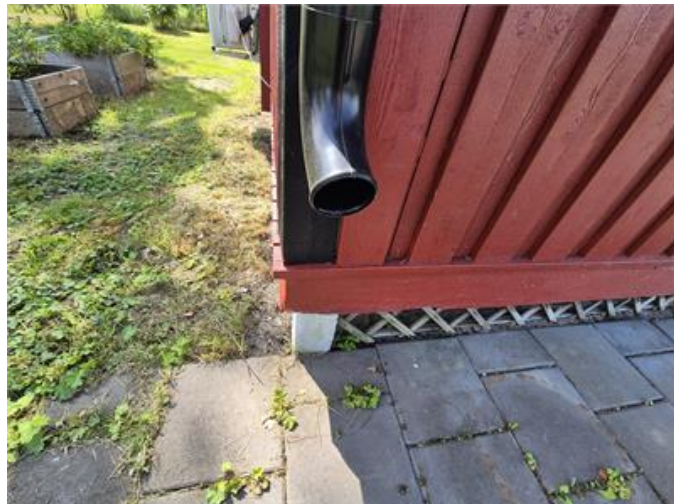
| Besiktningsresultat | | | | | |
|---|---|---|---|---|---|
| Fasad | | X | | | Mindre rötskada noterades i fasaden, se bild. |

Bild på rötskada i fasaden.
