**Fastighetsuppgifter**

Mörten 5

Annedalsgatan 10

## Bilaga 1 för kontroll av valda konstruktioner

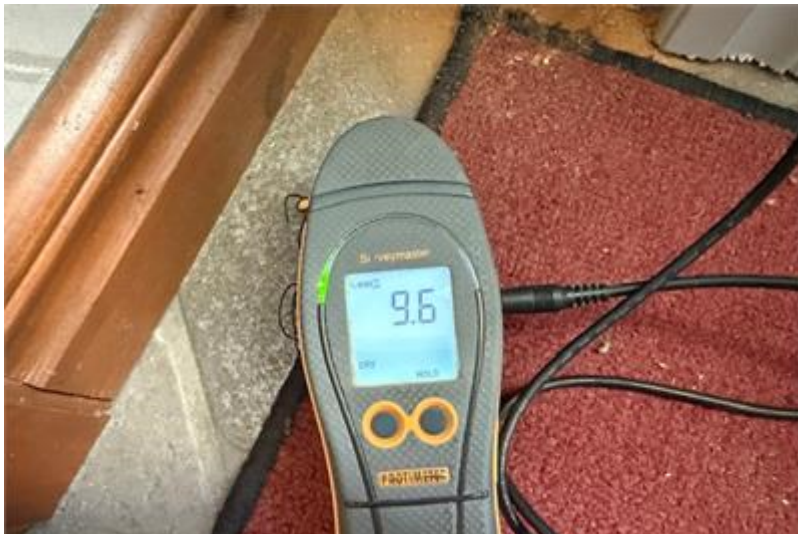
Kontroll av inner och ytterväggssyllarna utfördes i hallen samt i vardagsrummet. Vid kontroll av konstruktionerna uppmättes fuktkvoten i syllarna till under 10%. Det kritiska gränsvärdet för mikrobiell tillväxt brukar anges till ca 15-17% fuktkvot (FK).
