# Besiktningsprotokoll

Anticimex Försäkringsbesiktning i samarbete med Fastighetsbyrån

| Fastighetsbeteckning:<br>Färnäs 56:17 | |

| Besiktningsdatum:<br>2025-06-30 | Protokollnummer:<br>69076128 |

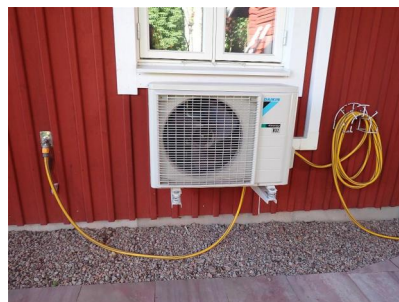
Kondensvatten från luftvärmepumparnas utdelar leds inte bort från husgrunden.

Detta medför ökad risk för att vatten tränger in i anslutande konstruktioner, vilket i sin tur kan leda till fuktrelaterade skador. Observera att besiktning av byggnadens värmesystem eller värmepumpen inte har ingått i uppdraget.

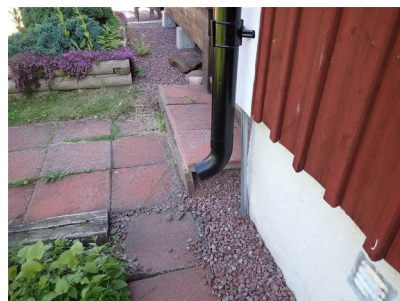
Stuprör är inte anslutet till markledning.

Stuprör som inte är anslutet till markledning kan medföra en ökad fuktbelastning på grundmur/sockel som i sin tur kan leda till fuktrelaterade skador.

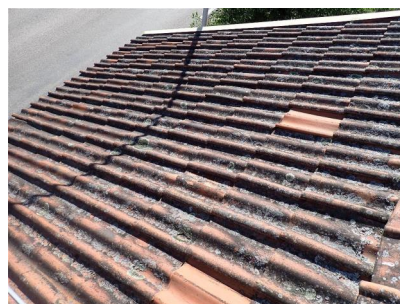
Mosspåväxt finns på dom äldre takpannorna.

För att öka livslängden på taket rekommenderas att mossan tas bort från takpannorna.

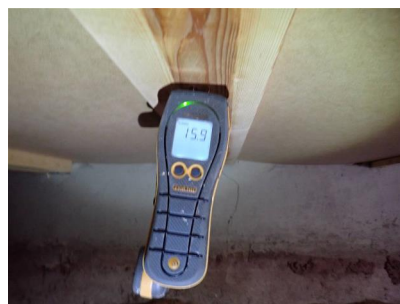
Krypgrund är en riskkonstruktion. Vid kontroll av konstruktionen i krypgrund uppmättes fuktvärden under kritisk fuktnivå för mikrobiell tillväxt och normal lukt upplevdes.

Golvbjälklaget ovan den uteluftsventilerade krypgrunden riskerar att drabbas av fuktskador på grund av naturlig fuktpåverkan. Detta kan i sin tur leda till mikrobiella skador (angrepp av mikroorganismer) som kan leda till att mikrobiell lukt sprids till boendemiljön. Fuktkvoten uppmättes till 15,9 %.

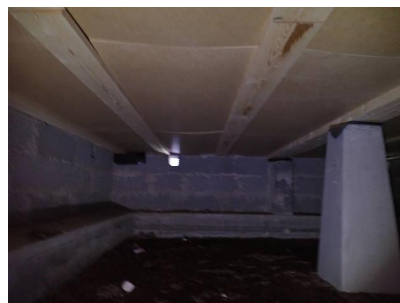
Gränsvärden för mikrobiell tillväxt.

Det finns risk för mikrobiell tillväxt om den relativa fuktigheten (RF) i den omgivande luften är över 75 %. I furuvirke motsvarar det en fuktkvot (FK) på 17 %.

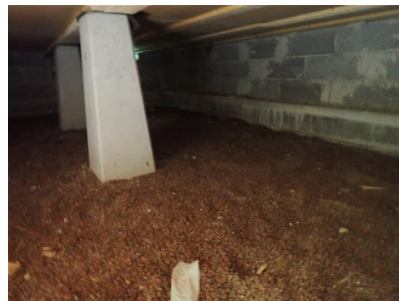
Plastfolie saknas på markytan.

Markytan saknar täckning av plastfolie, rekommenderas att en åldersbeständig plastfolie läggs ut på markytan för att hindra markfukt från avdunstning i grunden.

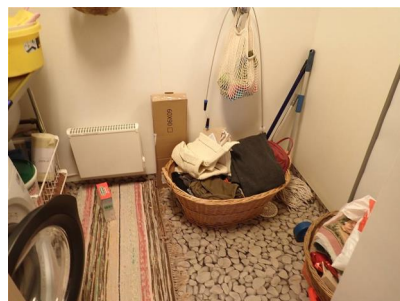
Fuktindikering i utrymmet gav inga förhöjda fuktindikationer.

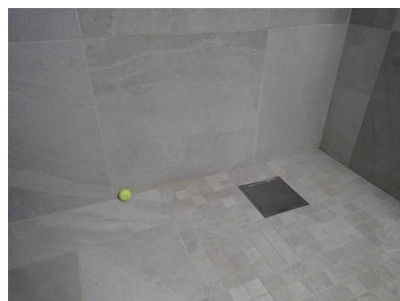
Golvlutning med lokalt golvfall vid golvbrunnen samt mindre frånlut utanför duschzon.

Brister i golvets och/eller tätskiktets lutning medför risk för att vatten tränger in i omkringliggande konstruktioner/utrymmen vilket i sin tur orsakar fuktrelaterade skador. Det medför också ökad risk för att vatten blir stående i golvets lågpunkter, vilket kan orsaka missfärgningar på klinker/fogar samt att "unken" lukt uppstår.

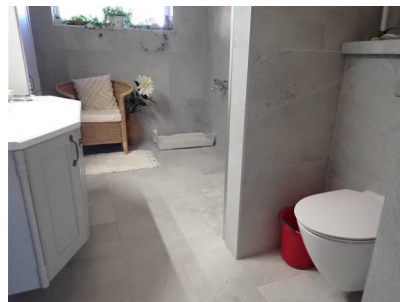
Normala fuktvärden indikerades mot klinker/kakel.

En viss fukt tränger alltid in bakom kakel/klinker via fogarna, detta är helt normalt och innebär inte att tätskiktet/ våtrumsisoleringen under kaklet/klinkern är bristfälligt eller ur funktion.

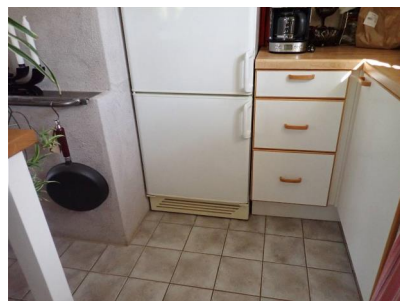
Fuktskydd saknas i diskbänksskåp samt under kyl/frys.

Utan fuktskydd är det svårt att upptäcka läckage från rörledningar. Vatten kan då tränga in i omkringliggande konstruktioner och orsaka fuktskador.

För att upptäcka eventuella läckage, installera ett fuktskydd.

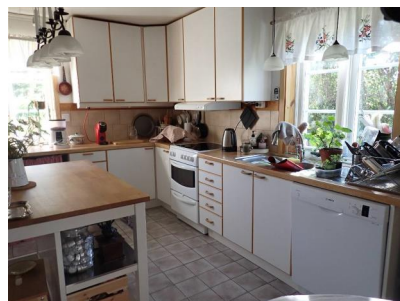
Fuktindikering i utrymmet gav inga förhöjda fuktindikationer.

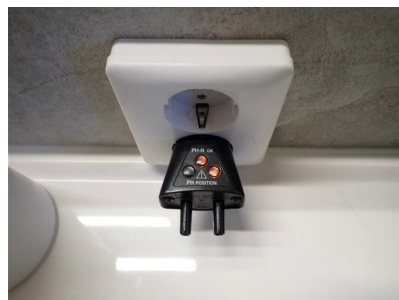
Funktionskontroll av jordade eluttag kök/våtrum.

Vid stickprovskontroll av jordade eluttag noterades inga avvikelser.
