# Överlåtelsebesiktning

| <b>Fastighetsbeteckning</b> | Isberget 14 | <b>Fastighetsägare</b> | Robert och Monika Steinvall |
| <b>Adress</b> | Plöjaregatan 40 | <b>Besiktningdag</b> | 2025-02-27 |

# Utlåtande över överlåtelsebesiktning

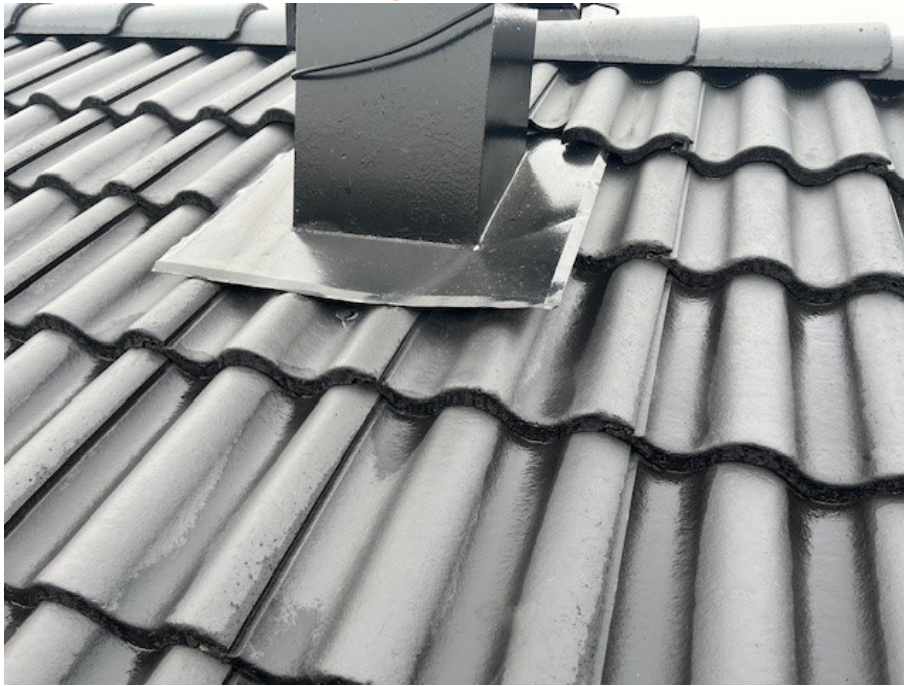
| Utvändigt | |
|---|---|
| <b>Yttertak</b> | <ul style="list-style-type: none"><li>• Plåtinklädnader täcker/tätar bitvis något bristfälligt mot intilliggande takpannor.</li></ul> |

Plåtinklädnad kring takfläkt som tätar/täcker något bristfälligt.
