# Besiktningsprotokoll

Anticimex Försäkringsbesiktning i samarbete med Fastighetsbyrån

| Fastighetsadress:<br>Säbygatan 12 | |

| Besiktningsdatum:<br>2025-06-26 | Protokollnummer:<br>69101908 |

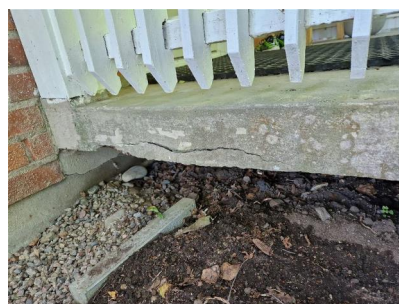
#### Utvändigt / Trappa

- Sprickor finns i betongfundament.

Vi rekommenderar en fördjupad undersökning för att bedöma orsaken till och omfattningen av detta samt lämplig åtgärd.

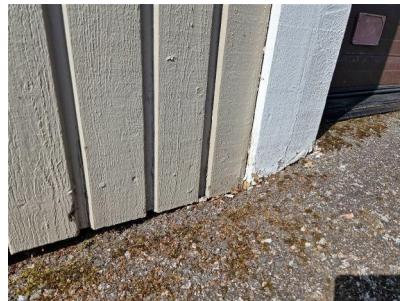
### Utvändigt / Fasad

Avståndet mellan fasadbeklädnaden och marken är inte tillräckligt lokalt.

Eftersom fasadbeklädnaden avslutas för nära mark finns risk för att fukt från marken sugas upp i fasadpanelens nederkant. Detta kan orsaka fuktrelaterade skador i fasadbeklädnaden och bakomliggande konstruktioner.

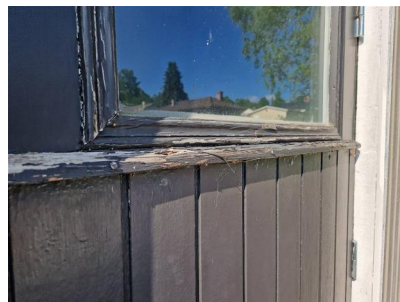
### Utvändigt / Dörrar

Mindre rötskador finns i dörr.

Dessa bedöms inte ha lett till bakomliggande skador.

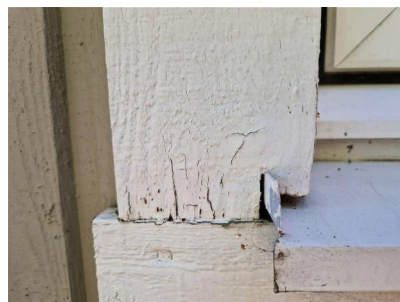
### Utvändigt / Fönster

Mindre rötskador finns i fönsterfoder.

Dessa bedöms dock inte ha lett till bakomliggande skador.

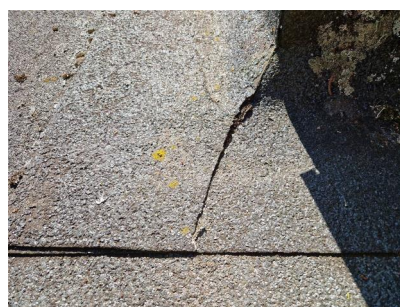
- Takpappen ovan garage är äldre och har mindre lokala otätheter.

Tätskiktet på ett platt/låglutande tak har enligt vår bedömning en begränsad livslängd. Eftersom takpappen är äldre har det ett minskat motstånd mot vattengenomträngning. Detta i sin tur kan leda till att takkonstruktionen drabbas av fuktskador.

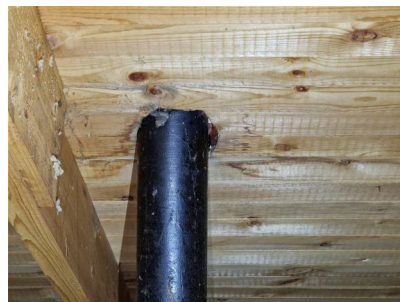
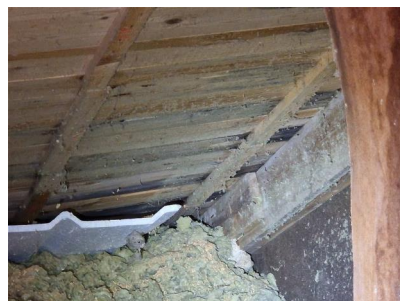
### Utvändigt / Vind

- Lokala fuktfläckar noterades i underlagstaket (vid rörigenomföring och tak/väggvinkel).

Fuktfläckar kan bero på olika saker, och kan vara ett tecken på en tidigare eller ett pågående läckage.

Vi rekommenderar en fördjupad undersökning för att bedöma orsaken till och omfattningen av detta.

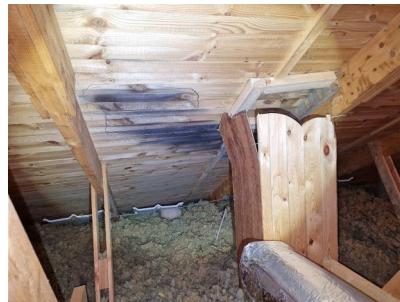
- Underlagstaket några lokala missfärgningar som bedöms vara äldre.

Noterade missfärgningar bedöms ha uppstått innan takomläggningen.

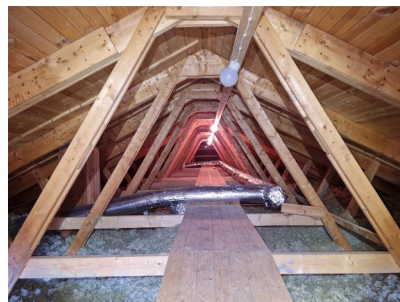
- Vid kontroll av vinden uppmättes fuktvärden under kritisk fuktnivå för mikrobiell tillväxt och en normal lukt upplevdes. Fuktkvoten i underlagstak/takbjälkar uppmättes vid besiktningstillfället till ca 8 %.
- Detta värde varierar dock under året beroende på årstid och utomhusklimat.

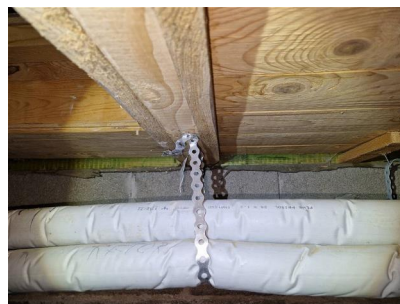
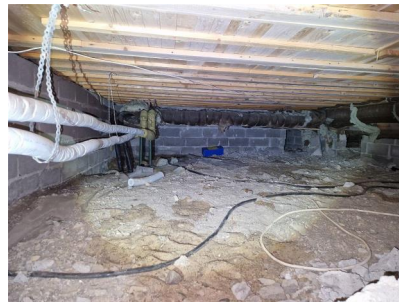
### Utvändigt / Krypgrund

- Vid kontroll av konstruktion i krypgrund noterades fuktvärden över kritisk fuktnivå och det förekommer mindre, lokalt mikrobiell påväxt.
- Lokala delar är rötskyddsbehandlade.

De höga fuktvärdena och den mikrobiella påväxten innebär att grundens klimat under delar av året är för fuktigt. Detta kan i förlängningen leda till rötskador i konstruktionen och att lukter bildas som når bostaden. För att undvika detta så måste krypgrundens klimat bli torrare. Fuktkvoten uppmättes till 17-20 %.

För att undvika detta så måste grundens klimat bli torrare. Läs Anticimex faktablad om uteluftsventilerade krypgrunder för tips och råd.

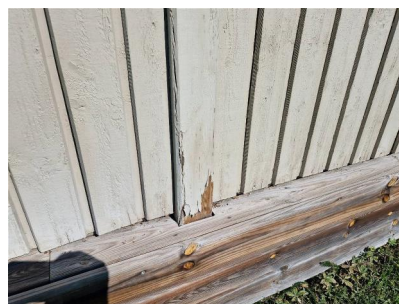
### Utvändigt / Uterum

Panelen är i behov av målning/underhåll lokalt.

Träkonstruktioner där målningsbehov finns riskerar att få fukt- och rötskador på grund av sämre vattenavvisande förmåga. För att öka livslängden på beklädnaden rekommenderas målning och underhåll.

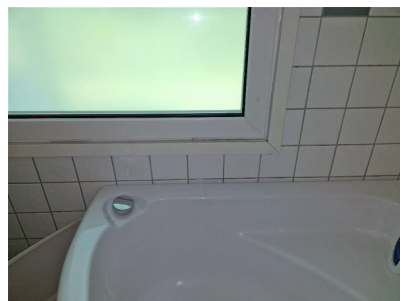
- Fönster är olämpligt placerat.

Fönstrets placering i våtutrymmet utgör en risk för fuktskador i fönster- och väggkonstruktionen.

För att minska risken för fuktskador på fönster och väggkonstruktion rekommenderas att man skyddar fönstret mot vattenbegjutning.

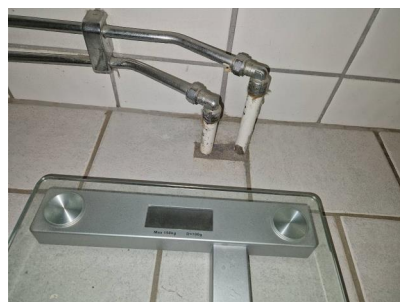
- Rör genomföring finns i golv.

Rör genomföringar i golvet medför en ökad risk för att vatten tränger ner i omkringliggande konstruktioner och orsakar fuktskador. Vid uppbyggnaden av utrymmet var detta tillåtet och utförandet anses därför vara fackmässigt utfört. I dagens branschregler är detta inte längre tillåtet.

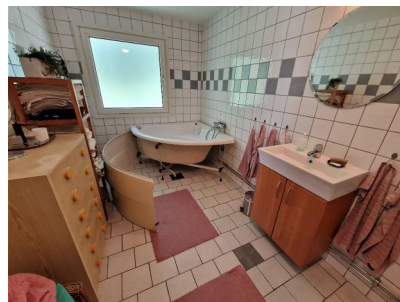
- Normala fuktvärden indikerades mot klinker/kakel.

En viss fukt tränger alltid in bakom kakel/klinker via fogarna, detta är helt normalt och innebär inte att tätskiktet/ våtrumsisoleringen under kaklet/klinkern är bristfälligt eller ur funktion.

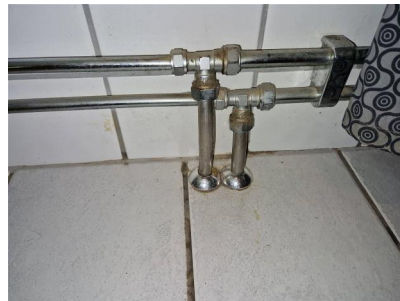
- Rör genomföring finns i golv.

Rör genomföringar i golv medför en ökad risk för att vatten tränger ner i omkringliggande konstruktioner och orsakar fuktskador. Vid uppbyggnaden av utrymmet var detta tillåtet och utförandet anses därför vara fackmässigt utfört. I dagens branschregler är detta inte längre tillåtet.

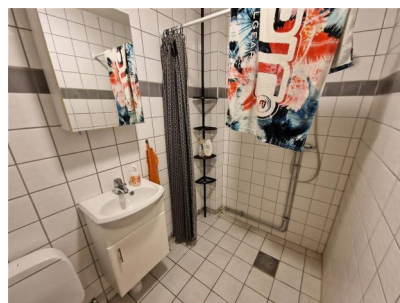
- Normala fuktvärden indikerades mot klinker/kakel.

En viss fukt tränger alltid in bakom kakel/klinker via fogarna, detta är helt normalt och innebär inte att tätskiktet/ våtrumsisoleringen under kaklet/klinkern är bristfälligt eller ur funktion.

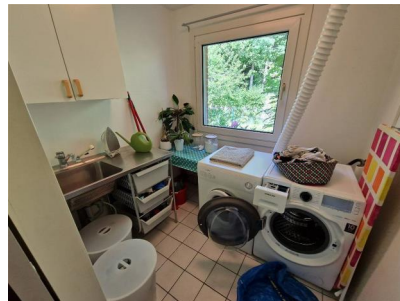
Fuktindikering i utrymmet gav inga förhöjda fuktindikationer.

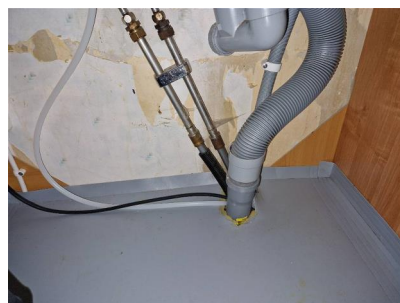
Fuktskydd i diskbänksskåp är otätt vid rör genomföring.

Utan tätt fuktskydd är det svårt att upptäcka läckage från rörledningar. Vatten kan då tränga in i omkringliggande konstruktioner och orsaka fuktskador.

För att upptäcka eventuella läckage, täta fuktskydd.

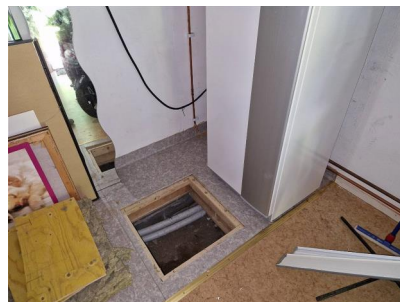
- Golvet i utrymme för värmepump är inte helt fuktsäkert då lucka till krypgrund är där.

Otättheter i golvet ökar risken att vatten tränger in i angränsande konstruktioner vilket i sin tur kan leda till fuktrelaterade skador.
