**Fastighetsuppgifter**

Näsbyark 4:21

Gökvägen 59

## Bilaga 1 för kontroll av valda konstruktioner

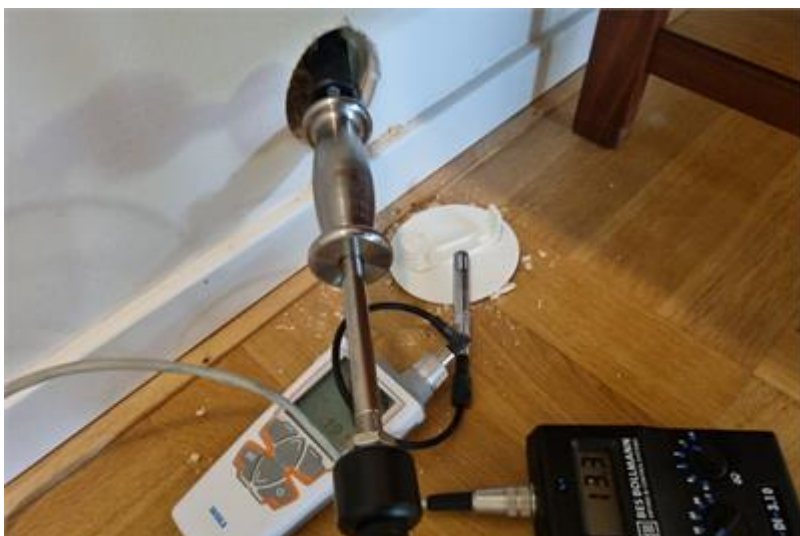
| Byggnadsdel | Entréplan/sutteräng |
| Konstruktionsdel | Påreglad vägg |
| Konstruktionsuppbyggnad | Gipsvägg, träreglar, isolering med sågspån. |

Det kritiska gränsvärdet för mikrobiell tillväxt brukar anges till ca 15-17% fuktkvot (FK) eller ca 70-75% i relativ luftfuktighet (RF).

Fuktkvot mättes till ca 14% FK samt relativ fuktighet till ca 58% RF

Notera att stickprovsmässig undersökning är utförd samt att mätvärden normalt sett kan variera över årstiderna. För att säkert fastställa konstruktionens kondition och fuktstatus måste en mer omfattande undersökning utföras.
