# Besiktningsprotokoll

Anticimex Försäkringsbesiktning i samarbete med Fastighetsbyrån

| Fastighetsadress:<br>Täppgatan 27 | |

| Besiktningsdatum:<br>2025-06-25 | Protokollnummer:<br>69087067 |

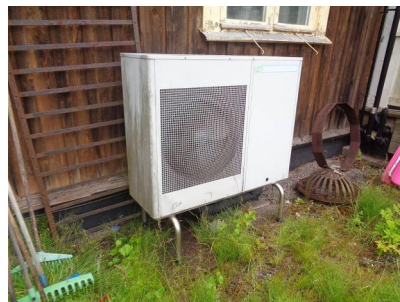
Kondensvatten från luftvärmepumpens utedel leds inte bort från husgrunden.

Detta medför ökad risk för att vatten tränger in i anslutande konstruktioner, vilket i sin tur kan leda till fuktrelaterade skador. Observera att besiktning av byggnadens värmesystem eller värmepumpen inte har ingått i uppdraget.

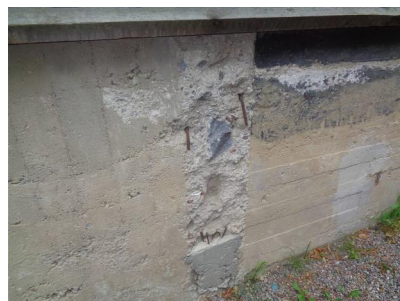
Fuktuppsug/putssläpp finns på sockeln.

När sockeln suger upp fukt finns risk att fukten sprider sig till kringliggande konstruktioner.

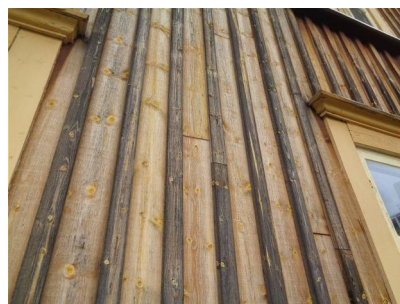
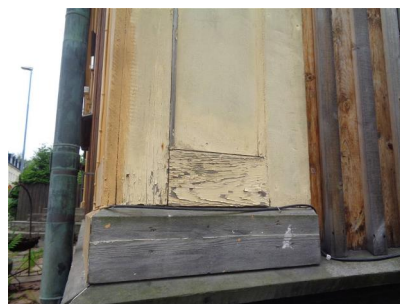
Fasadpanelen/snickerier är delvis i behov av målning/underhåll, glipor i panelen förekommer.

Fasadbeklädnad och träkonstruktioner där målningsbehov finns riskerar att få fukt- och rötskador på grund av sämre vattenavvisande förmåga. För att öka livslängden på fasadbeklädnaden rekommenderas målning och underhåll.

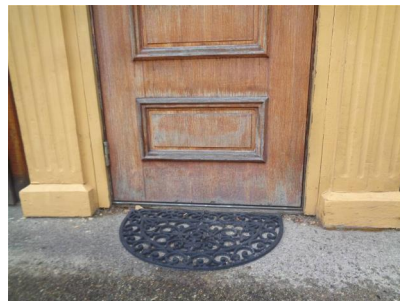
Dörrar är i behov av målning/underhåll.

Dörrar där målningsbehov finns riskerar att få fukt- och rötskador på grund av sämre vattenavvisande förmåga.

För att öka livslängden på dörr rekommenderas målning och underhåll.

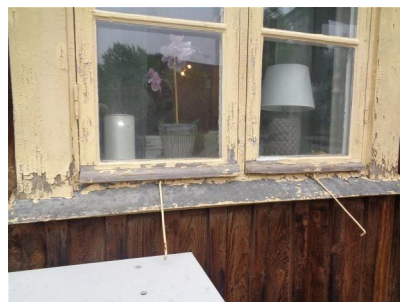
Fönster är i behov av målning/underhåll.

Noteras delvis torrsprickor och spruckna fönsterglas.

Fönsterbågar och fönsterkarmar där målningsbehov finns riskerar att få fukt- och rötskador på grund av sämre vattenavvisande förmåga.

För att öka livslängden på fönster rekommenderas målning och underhåll.

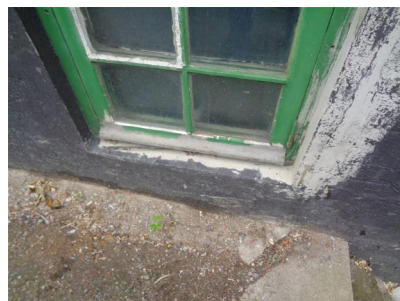
Fönsterbleck saknas på källarfönster.

Avsaknad av fönsterbleck medför en ökad risk för att vatten kan rinna in och orsaka fuktrelaterade skador i omkringliggande konstruktioner.

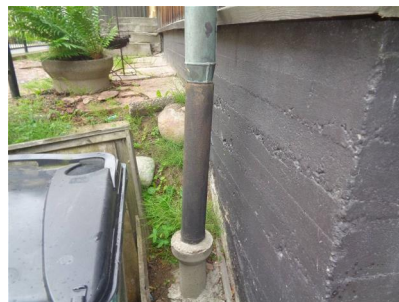
Hängränno/Stuprör är äldre.

Äldre hängrännor/stuprör leder ofta till läckage, vilket i sin tur innebär risk för fuktskador på fasad, sockel och i bakomliggande konstruktioner.

Lövsilar finns inte.

När det saknas lövsilar så finns det risk att det blir stopp i dagvattenledningen.

För att hindra stopp i dagvattenledningar rekommenderas komplettering av lövsilar.

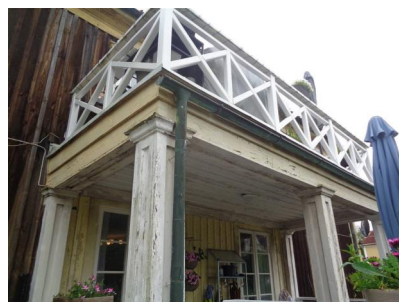
Taket under trall kunde inte besiktas då trallen döljer takets yta.

Underhållsbehov noteras av balkongen

Vi rekommenderas att trätrallen demonteras så att en kompletterande besiktning kan utföras.

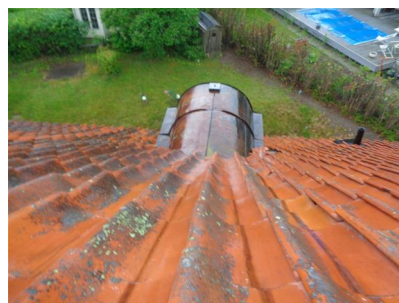
Yttertaket och plåtar är äldre.  
Äldre plåtar med rostangrepp.  
Plåtar som glipar.  
Delvis takpannor ur läge.

Missfärgningar/inläckage finns på vinden.  
Fuktkvoten uppmättes till över 25%

Vi rekommenderar kontakt med takentreprenör för omläggning av yttertaket. I samband med takrenoveringen bör angränsande konstruktioner kontrolleras för att upptäcka eventuella följdskador.

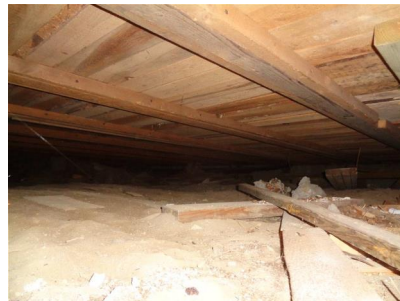
Vid kontroll av krypgrunden har fuktvärden under kritisk fuktnivå för mikrobiell tillväxt uppmätts. Ingen avvikande lukt känns i utrymmet, dock finns mikrobiell påväxt på bjälklagets undersida, organiskt material på mark och avsaknad av markplast

Den upptäckta mikrobiella påväxten på bjälklagets undersida indikerar att grunden under delar av året är så pass fuktig att mikroorganismer utvecklas. Detta kan i sin tur leda till rötskador i konstruktionen. För att undvika detta så måste krypgrundens klimat bli torrare.

Fuktkvoten uppmättes till 12-13 %.

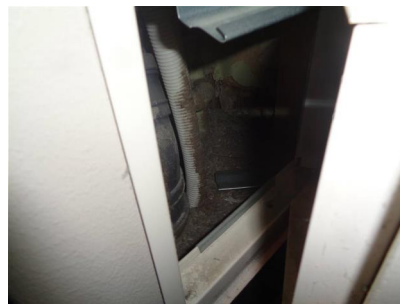
Rörslits saknar vattentät botten.

En rörslits ska ha en vattentät botten och vara försedd med skvallerrör. När det saknas ökar risken för att ett läckage inte upptäcks i tid. Det kan leda till fuktskador i omkringliggande konstruktioner.

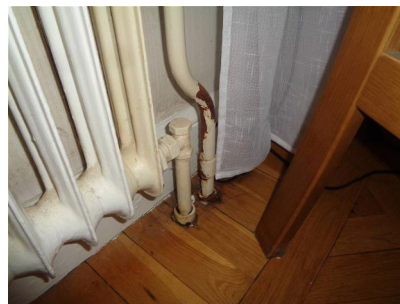
Radiatorrör noteras med rostangrepp.

Rekommenderas att en behörig fackman kontaktas för kontroll och eventuell åtgärd.

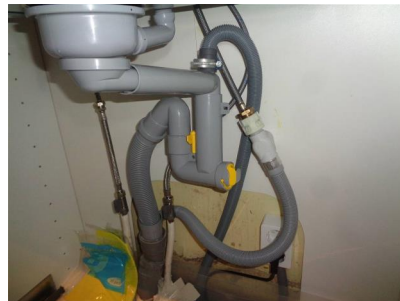
Upphångningsbygel saknas på avloppslang från diskmaskinen.

När upphångningsbygel saknas ökar risken för brott på slangen med läckage som möjlig följd.

För att hindra brott på avloppsslang rekommenderas komplettering av upphångningsbygel.

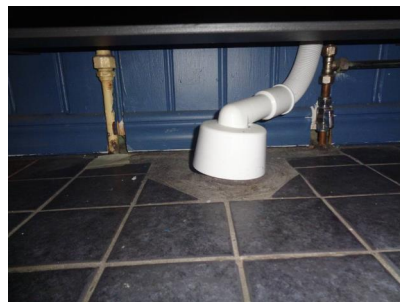
Utrymmet har äldre yt-/tätskikt.  
Rör genomföringar finns i golv i utrymmet.

Eftersom funktionen, som innebär att ytskiktet/tätskiktet ska vara vattentätt, kan vara nedsatt finns en ökad risk att vatten tränger igenom ytskiktet/tätskiktet med vattenskador i omkringliggande konstruktioner som följd.

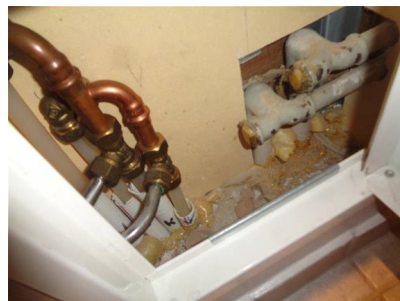
Rörslits saknar vattentät botten.

En rörslits ska ha en vattentät botten och vara försedd med skvallerrör.  
När det saknas ökar risken för att ett läckage inte upptäcks i tid. Det kan leda till fuktskador i omkringliggande konstruktioner.

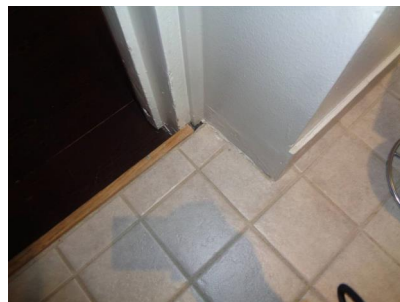
Otätheter noteras på dörrtröskel.

Detta medför en ökad risk att vatten tränger in i angränsande konstruktioner och rum vilket i sin tur kan leda till fuktrelaterade skador.

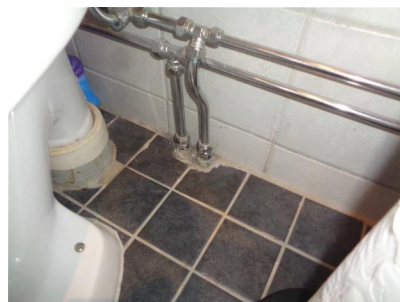
Våutrymmet har äldre yt-/tätskikt.  
Dörrtröskel noteras felmonterad med otätheter.  
Rör genomföringar finns i golv i utrymmet.  
Undermåligt golvfall noteras.

Eftersom funktionen, som innebär att ytskiktet/tätskiktet ska vara vattentätt, kan vara nedsatt finns en ökad risk att vatten tränger igenom ytskiktet/tätskiktet med vattenskador i omkringliggande konstruktioner som följd.

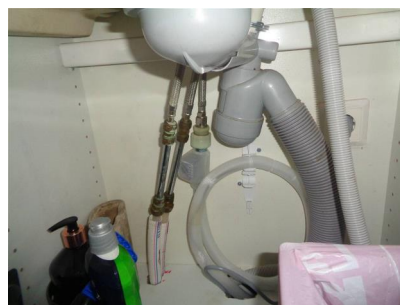
Fuktskydd saknas i diskbänksskåp.  
Upphångningsbygel saknas på spillvattenledningen från diskmaskinen.

Utan fuktskydd är det svårt att upptäcka läckage från rörledningar. Vatten kan då tränga in i omkringliggande konstruktioner och orsaka fuktskador.

För att upptäcka eventuella läckage, installera ett fuktskydd.

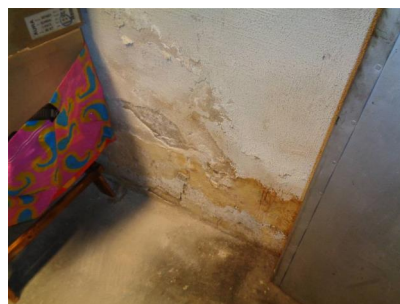
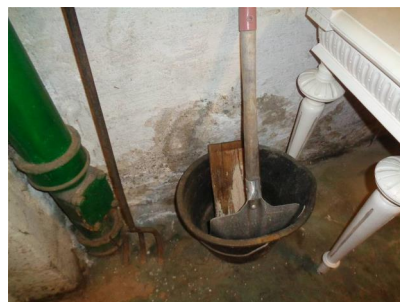
Puts- och färgsläpp finns på källarväggar.

Puts- och färg som släppt från underlaget invändigt på källarytterväggarna är ett tecken på att källarens utvändiga fuktskydd inte längre fungerar tillfredsställande.

För att åtgärda detta måste källarens utvändiga fuktskydd förbättras. Läs Anticimex faktablad om källare för tips och råd.
