# Besiktningsprotokoll

Anticimex Försäkringsbesiktning i samarbete med Fastighetsbyrån

| Fastighetsadress:<br>Kvarndalsvägen 3 | |

| Besiktningsdatum:<br>2025-06-27 | Protokollnummer:<br>69075497 |

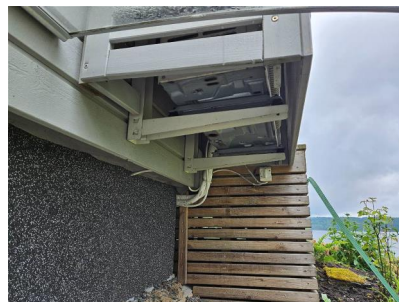
Kondensvatten från luftvärmepumpens utedel leds inte bort från husgrunden.

Det rekommenderas att kondensvattnet samlas upp i balja eller leds undan från grunden. Observera att besiktning av byggnadens värmesystem eller värmepumpen inte har ingått i uppdraget.

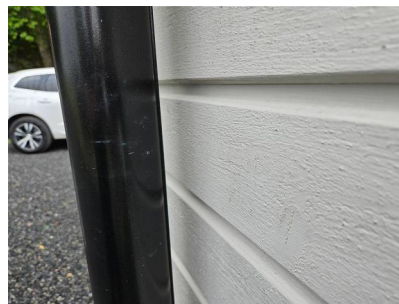
Fals på stuprör vänd mot fasad.

Falsen på stuprören kan med fördel vändas ut från fasaden för att lättare se om röret blivit skadat efter vinterns påfrestningar samt för att undvika skador på fasad vid ett eventuellt läckage.

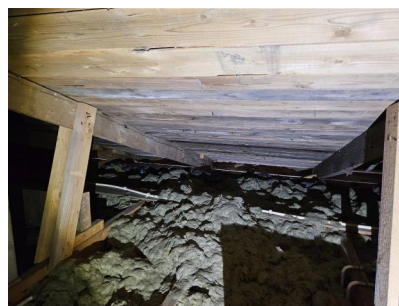
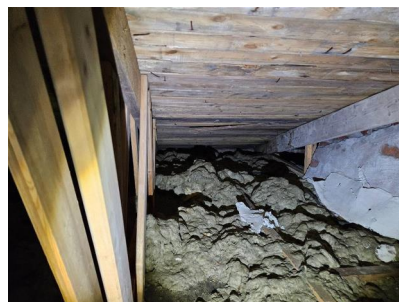
Mikrobiell påväxt finns på underlagstaket.

Detta kan vara ett tecken på att vinden tillförs fukt inifrån bostaden. Observera att besiktning av bostadens ventilationssystem inte har ingått i uppdraget.

För att komma tillrätta med detta kan fukttillförseln inifrån bostaden behöva minskas. Det kan göras genom att ventilationen i bostaden förbättras samt att eventuella otätheter i vindsbjälklaget (tak-/väggvinklar, taklucka med mera) tätas. Läs Anticimex faktablad om uppvärmda vindsutrymmen för tips och råd.

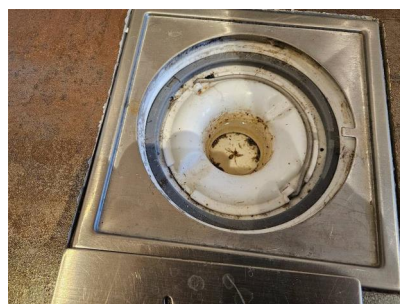
Golvbrunnsmanschett saknas i golvbrunn.  
Då detta utrymme inte vattenbelastas så bedöms detta vara en mindre  
brist

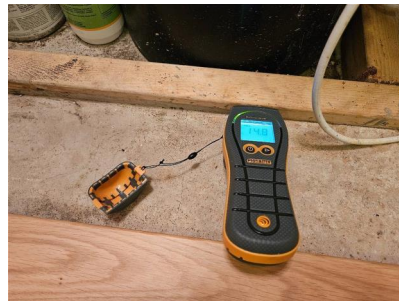
Vid kontroll av konstruktion uppmättes fuktvärden under kritisk nivå för mikrobiell tillväxt och normal lukt upplevdes.

Grundläggningen består av en betongplatta på mark utan underliggande isolering och med ett flytande golv mot betongplattan. Vidare finns påbyggda väggar mot grundmur med regelverk av plåt.

Fuktkvoten uppmättes i golvregel i utrymme för vattenfilter till 14,8 % FK.

Flytande golvkonstruktion och eventuella golvsyllar riskerar att drabbas av fuktskador på grund av naturlig fuktpåverkan om fuktskyddet är bristfälligt utfört alternativt saknas. Fuktvandring kan ske från marken genom betongen till organiskt material genom så kallad kapillärsugning och diffusion, vilket kan leda till skador med lukt av mikrobiell karaktär.

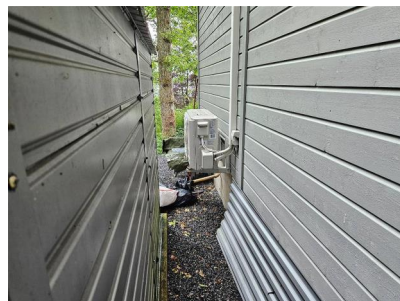
Kondensvatten från luftvärmepumpens utedel leds inte bort från garagegrunden.

Det rekommenderas att kondensvattnet samlas upp i balja eller leds undan från grunden. Observera att besiktning av byggnadens värmesystem eller värmepumpen inte har ingått i uppdraget.

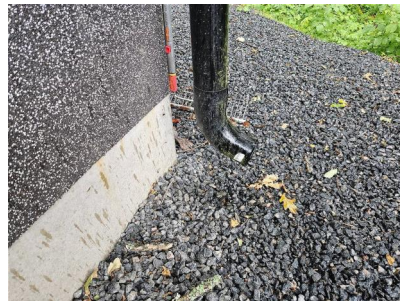
Stuprör är inte anslutet till markledning.

Stuprör som inte är anslutet till markledning kan medföra en ökad fuktbelastning på grundmur/sockel som i sin tur kan leda till fuktrelaterade skador.
