# Besiktningsprotokoll

Anticimex Försäkringsbesiktning i samarbete med Fastighetsbyrån

| Fastighetsbeteckning:<br>Hällebol 1:10 | |

| Besiktningsdatum:<br>2025-06-26 | Protokollnummer:<br>69090034 |

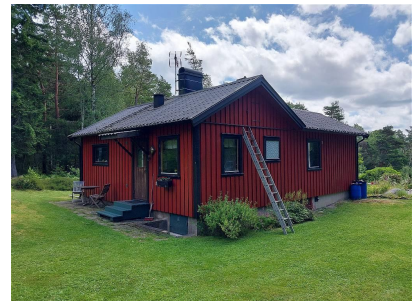
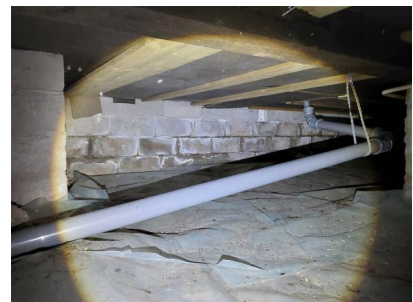
- Marken lutar mot huset.

Detta innebär en ökad fuktbelastning mot grunden.

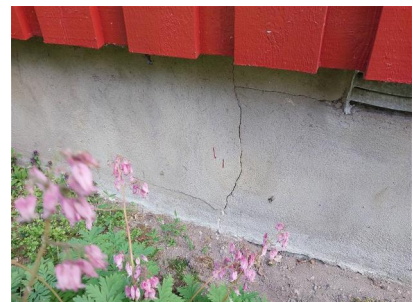
- Enstaka sprickor finns i sockel.

Dessa bedöms inte ha lett till bakomliggande skador.

Kan med fördel lagas/putsas för att undvika vidare frostsprängning.

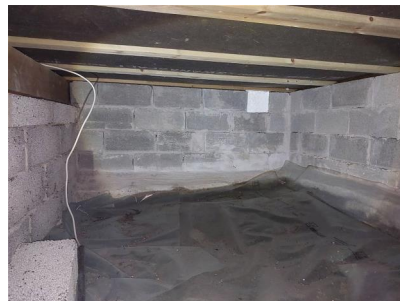
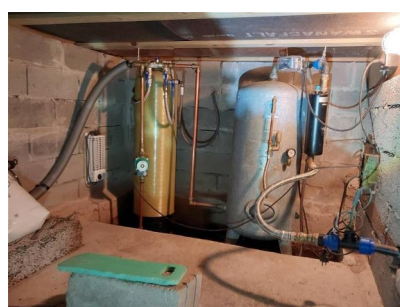
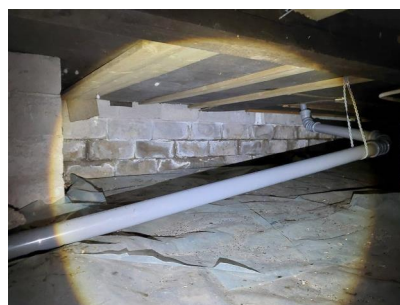
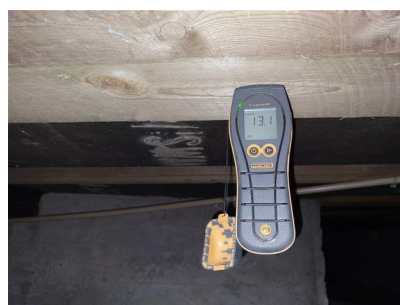
Vid kontroll av konstruktionen i krypgrund uppmättes fuktvärden under kritisk fuktnivå för mikrobiell tillväxt och normal lukt upplevdes.

Fuktkvoten uppmättes till 13 % via stickprovsmässig fuktkvotsmätning i obehandlat trä/furu.

Risk för mikrobiell tillväxt föreligger om fuktkvoten överstiger 17 %.

- Krypgrund med installerad avfuktare.

I husets krypgrund finns en krypgrundsavfuktare installerad. Syftet med denna installation är att genom avfuktning hålla fuktigheten i krypgrunden på en så låg nivå att ingen tillväxt av mikroorganismer är möjlig. För att detta ska fungera är det viktigt att installationen servas årligen med bland annat filterbyte och kontroll av inställningar så att fuktigheten inte stiger.

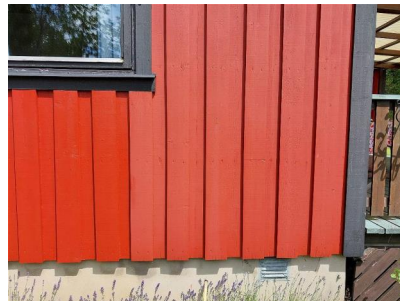
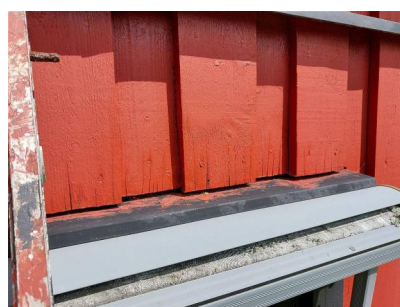
- Fasadpanelens södra sida är i behov av målning/underhåll.
- Enstaka panelbrädor har mindre rötskador i nederkant.

Fasadbeklädnad och träkonstruktioner där målningsbehov finns riskerar att få fukt- och rötskador på grund av sämre vattenavvisande förmåga. För att öka livslängden på fasadbeklädnaden rekommenderas målning och underhåll.

I samband med ommålning rekommenderas att de rötskadade panelbrädorna byts ut.

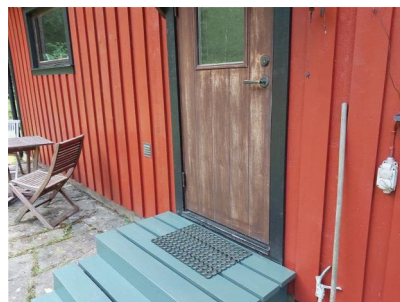
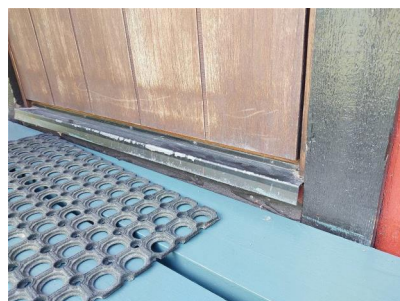
- Visst underhållsbehov finns på ytterdörren.
- Tröskelbleck är i behov av justering då bakfall förekommer.

Bedöms som en mindre brist då dörren är väderskyddad av entrétak.

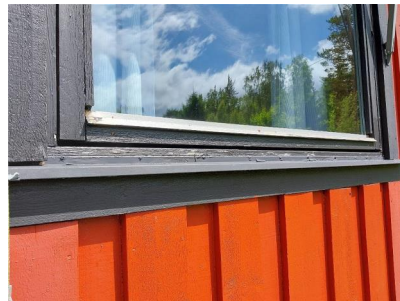
- Fönster har färgsläpp och torrsprickor.

Fönsterbågar och fönsterkarmar där målningsbehov finns riskerar att få fukt- och rötskador på grund av sämre vattenavvisande förmåga.

- Enstaka isolerglas är äldre.

Befintliga fönster är äldre vilket betyder att tätningen mellan fönsterrutorna kan vara sämre. Detta kan leda till att missfärgning/imma kan uppstå mellan glasrutorna.

För att öka livslängden på fönster rekommenderas målning och underhåll.

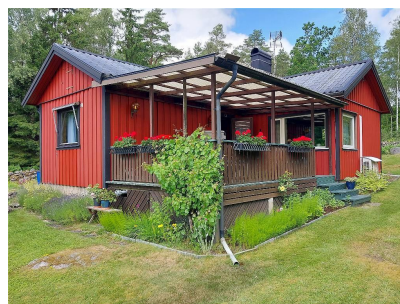
- Stuprör är inte anslutet till markledning men leds bort från huset med ovanliggande markrör vilket är positivt.

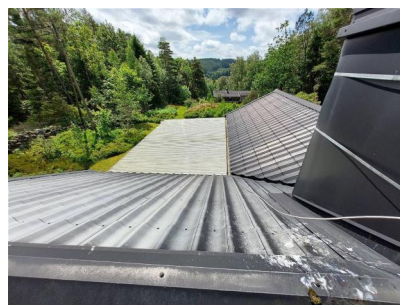
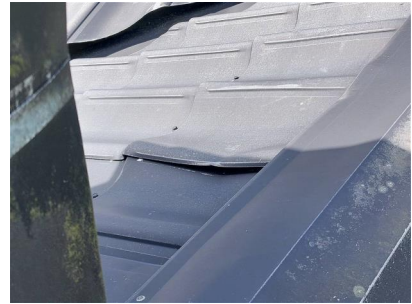
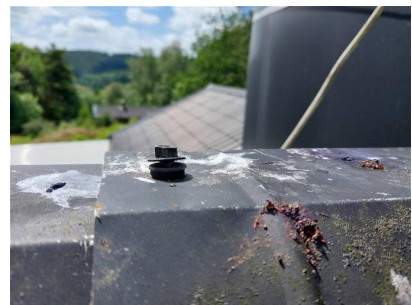
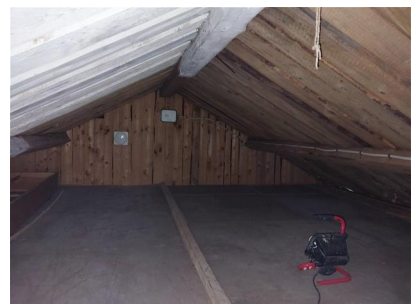
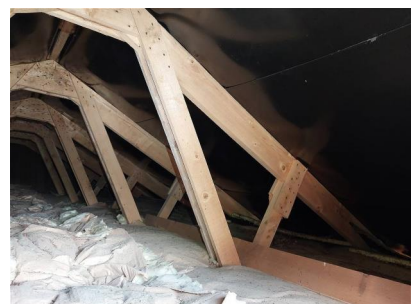
Vid kontroll av taket noterades enstaka infästningsskruvar som rest sig från sitt rätta läge. Invid skorstenen har plåten trampats ned och mindre otätheter förekommer mellan takplåtar.

Vid kontroll av vindar noterades inga uppenbara brister och en normal lukt upplevdes. På tillbyggd del består underlagstaket av en armerad plast.

Eftersom underlagstaket består av armerad plast finns risk vid ogynnsam väderlek att regnvatten/snö tränger in under den yttre takbeläggningen och ner mellan plastöverlapp eller i andra otätheter.

Det är därför viktigt att kontrollera vinden varje år samt efter ogynnsamma väderförhållanden.

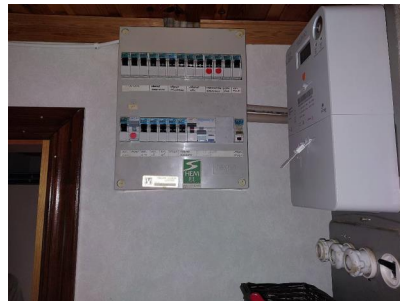
- Jordfelsbrytare finns på luftvärmepump men inte på övrig del.

Det finns inget krav att hus byggda före år 2000 ska ha jordfelsbrytare. Jordfelsbrytaren minskar dock risken för personskador och brand orsakade av elanläggningen.

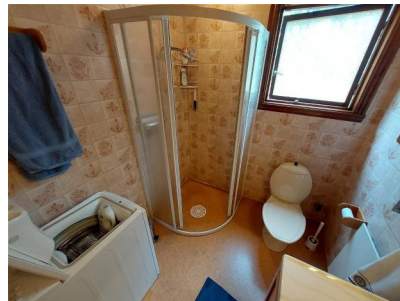
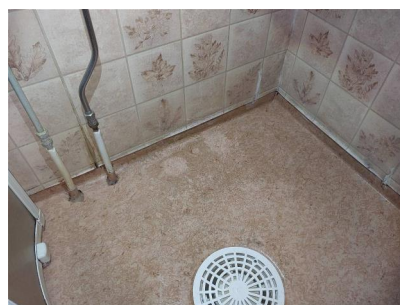
Våtrummetts yt/tätskikt är till åren. Teknisk livslängd har passerat men utrymmet bedöms funktionellt med vissa risker att beakta.

Golvbrunnen är en äldre tidsenlig brunn där tätskiktet ser ut att vara korrekt anslutet. Rör genomföringar förekommer i golv i duschzon. Spillvattenledning till tvättmaskinen ligger nära placerad vägg.

Väggbeklädnaden är har släppt i nederkant i duschen. Lodräta skarvar noterades otäta samt till delar tätade med mjukfog.

Eftersom funktionen, som innebär att ytskiktet/tätskiktet ska vara vattentätt, kan vara nedsatt finns en ökad risk att vatten tränger igenom ytskiktet/tätskiktet med vattenskador i omkringliggande konstruktioner som följd.

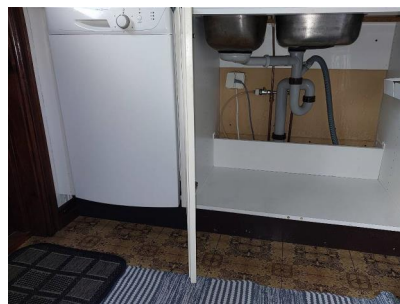
- Fuktskydd saknas i diskbänksskåp.
- Golv/sparksockel framför diskmaskin är tät mot golv.
- Avloppsslang till diskmaskinen kan med fördel avlastningsförankras för att undvika att slangen släpper från sitt fäste.

Ovan nämnda brister kan försvåra tidig upptäckt av läckage från rörledningar. Vatten kan då tränga in i omkringliggande konstruktioner och orsaka fuktskador.

För att tidigt upptäcka eventuella läckage, installera ett fuktskydd och säkerställ skvallerfunktion på golv/sparksockel.
