**Fastighetsuppgifter**

Sköldbagen 3

Vetevägen 6

| Uppdragsnummer | G34137 |

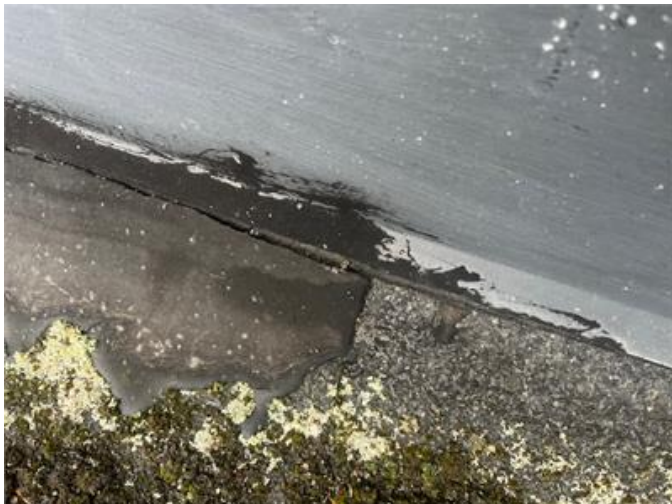
| Besiktningresultat | | | | | |
|---|---|---|---|---|---|
| Tak, papp | | | X | | Låglutande tak, se därför info på protokollets näst sista sida pos. 1. Ytliga sprickor förekommer i takpappen. Vid uppvik mot husvägg ligger pappen inte in under plåten vilket medför risk att vatten letar sig in mellan de gamla och nya papptaket. Justering/tätning rekommenderas. |

Låglutande tak, se därför info på protokollets näst sista sida pos. 1. Ytliga sprickor förekommer i takpappen. Vid uppvik mot husvägg ligger pappen inte in under plåten vilket medför risk att vatten letar sig in mellan de gamla och nya papptaket. Justering/tätning rekommenderas.

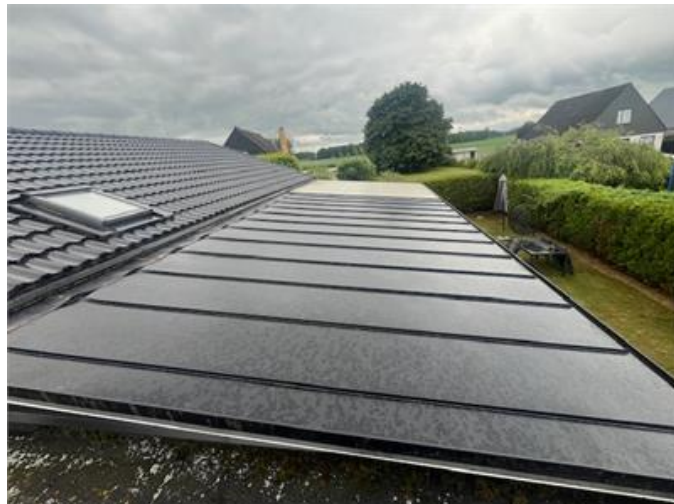
Allmän bild tak

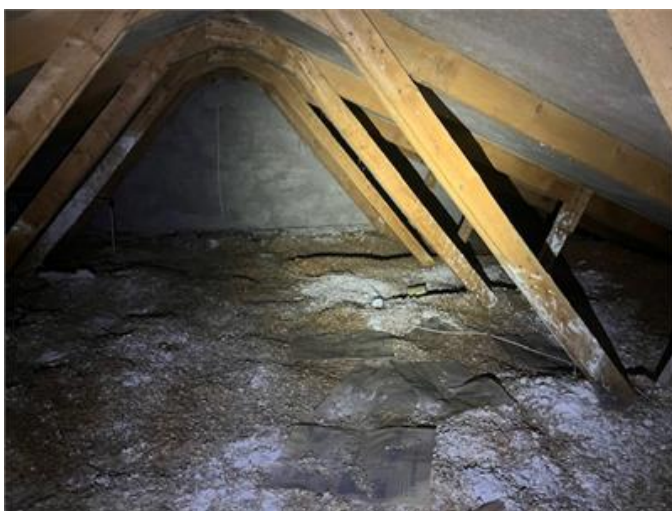
| Besiktningresultat | | | | | |
|---|---|---|---|---|---|
| Vind | X | | | | Vid besiktningen noterades inget avvikande i utrymmet. |

Allmän bild vind

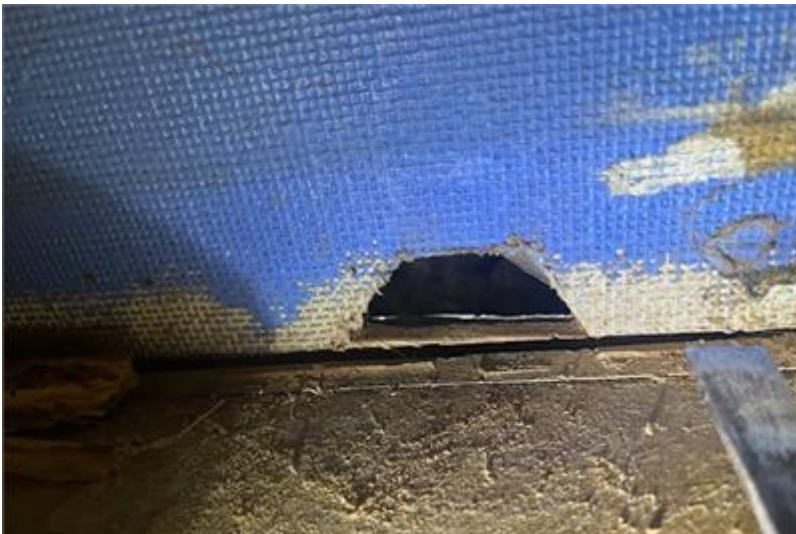
| Besiktningsresultat | | | | | |
|---|---|---|---|---|---|
| Sovrum 4/ kontor | | X | | | Skador förekommer i golv/vägg i hörn under rör till utkastaren. Ingen förhöjd fukt indikerades vid besiktningen |

Vid utförd stickprovskontroll som utfördes i golv/väggvinkel i sovrum 4/kontor uppmättes fuktkvoten till 14% i syll/golvregel. Det kritiska gränsvärdet för mikrobiell tillväxt brukar anges till ca 17% fuktkvot (FK). Regeln är träskyddsbehandlad. Risk förekommer att träskyddsbehandlingen avger en avvikande lukt.
