# Besiktningsprotokoll

Anticimex Försäkringsbesiktning i samarbete med Fastighetsbyrån

| Fastighetsadress:<br>Breda Vägen 58 | |

| Besiktningsdatum:<br>2025-06-30 | Protokollnummer:<br>69094456 |

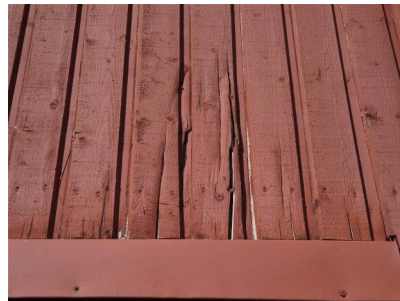
- Enstaka panelbrädor är spruckna vilket skapar glipor/otätheter.
- Baksidans fasad är i behov av målning/underhåll, gäller även trädetaljer runt fönster.

Kontakt med fackman rekommenderas för att byta ut de spruckna panelbrädorna. I samband med detta bör bakomliggande konstruktion kontrolleras för eventuella följdskador.

Målning/underhåll av baksidans fasadpanel och trädetaljer runt fönster rekommenderas.

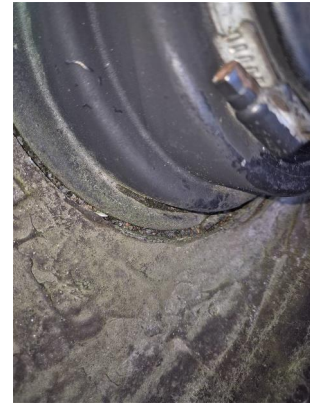
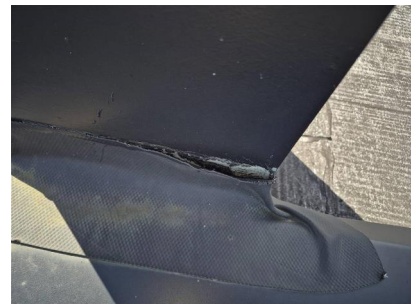
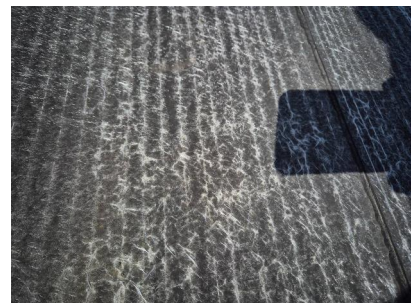
- Otätheter och bristfälliga anslutningar noteras vid vissa takgenomföringar.
- Underliggande fibrer har rest sig genom gummidukens övre ytskikt.

Ovanstående noteringar kan innebära en ökad risk för fuktrelaterade skador i tak och vidare ner i underliggande konstruktioner.

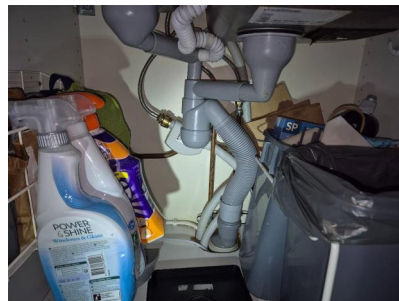
- Fuktskydd saknas i diskbänkskåp.
- Fuktskydd saknas under kyl/frys
- Diskmaskinens avloppsslang saknar upphängningsbygel.

Ovanstående noteringar kan innebära en ökad risk för fuktrelaterade skador i omkringliggande konstruktioner.
